Lehrstuhl und Prüfamt  
für Grundbau, Bodenmechanik,  
Felsmechanik und Tunnelbau  
der Technischen Universität München

Heft 39

**Beiträge zum  
6. Geotechnik-Tag in München  
Geotechnik - aus Schäden lernen**

16.02.2007

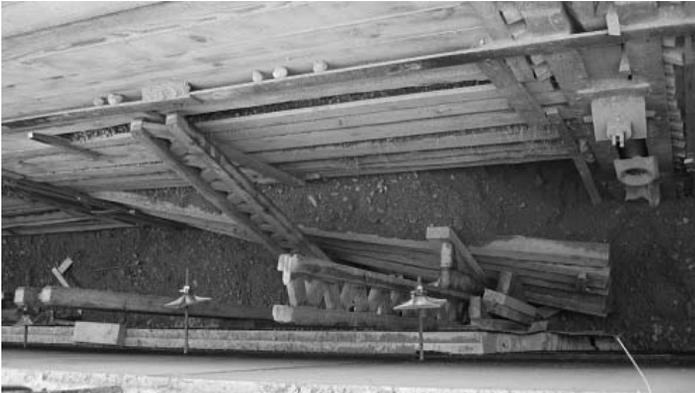
Bild 2 zeigt eine ähnliche Situation wenige Wochen später auf einer anderen Baustelle. Auch hier wurde ein Arbeiter eingeklemmt, der schwer verletzt wurde.

Bild 2: Blick in einen weiteren Arbeitsraum mit Berliner Verbau und ausgebrochenen Verbauhölzern.

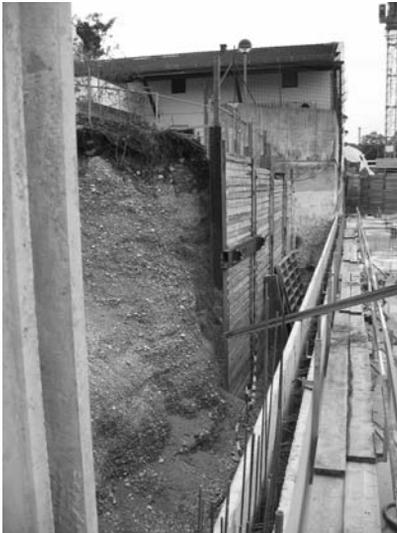
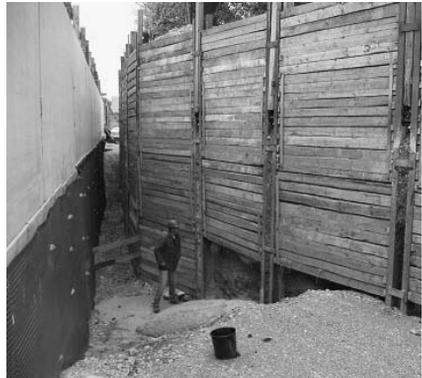
Bild 8: Übergang von freier Böschung zum Verbau und Übergang zwischen Bereichen verschiedener Baugrubentiefe nicht gelöst.

Ein Rundgang über die Baustelle offenbarte weitere Mängel: Die Übergänge zwischen freien Böschungen und Verbau oder zwischen Verbaubereichen verschiedener Tiefe waren nicht gelöst worden. Böschungen waren viel zu steil hergestellt worden, an vielen Stellen waren Rollkiese ausgelaufen und Arbeitsräume teilweise verschüttet.

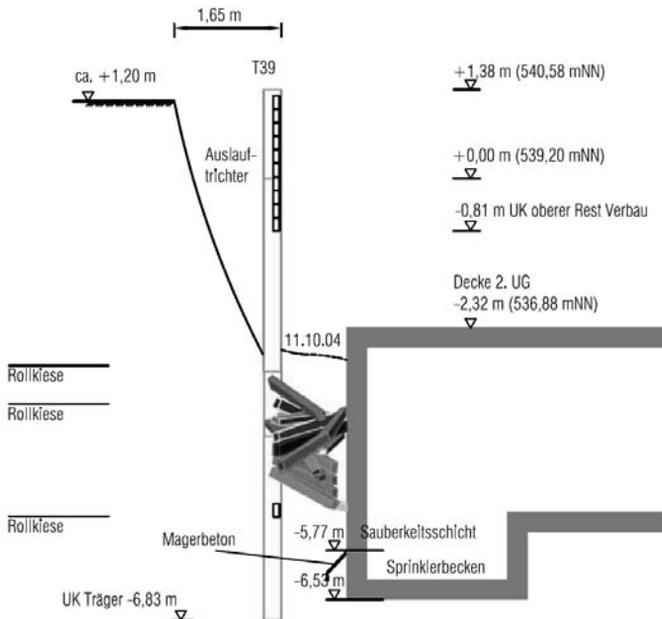
- Planungsfehler 1: der Verbau war ohne eindeutige Bezugshöhe geplant worden. Als Höhenangaben wurden nur "m unter Geländeoberfläche" in der Planung vermerkt. Das Baugrundstück weist eine leichte Hanglage auf, was dazu führte, dass der Verbau auf der hangaufwärts liegenden Schadensseite auf seiner gesamten Länge nicht ausreichend tief unter Baugrubensohle eingebunden wurde.

- Planungsfehler 2: im Schadensbereich war eine lokale Tieferführung des Bauwerks für ein Sprinklerbecken ausgeführt worden, was in der Verbauplanung unberücksichtigt blieb. Bei der Ausführung wurde dieser Planungsfehler erkannt, aber unangemessen auf ihn reagiert, indem ein geringer Bodenaustausch gegen Magerbeton vorgenommen worden war. Dies führte zu einer weiteren wesentlichen Verminderung der tatsächlichen Einbindetiefe gegenüber der errechneten und erforderlichen Einbindung.

**Bild 11:** Schnittdarstellung für den Unfallbereich

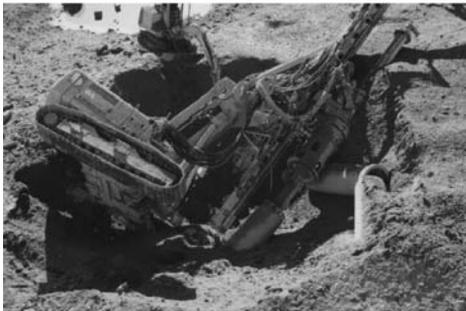
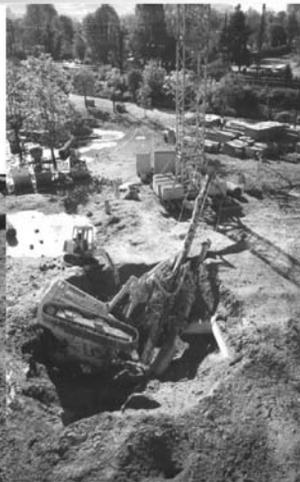
Bild 7: Schadensbild nach Anbohren einer Fliegerbombe

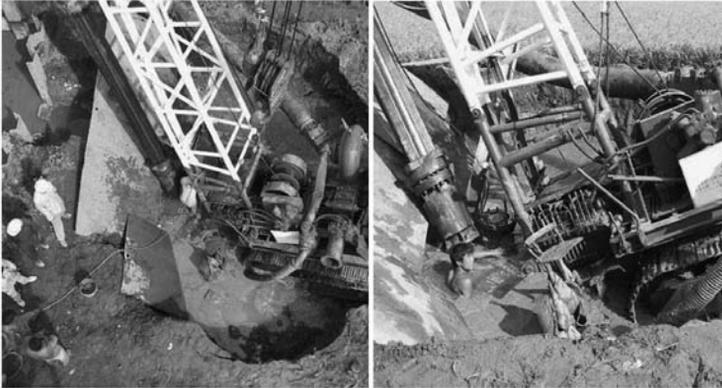
Bild 8: Reverse-Circulation-Drilling: Bohren bis zum hydraulischen Grundbruch

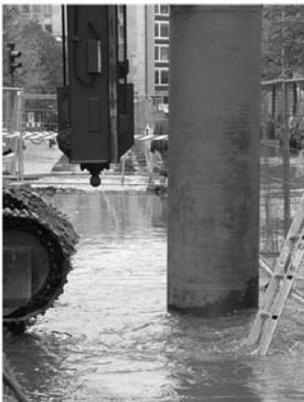
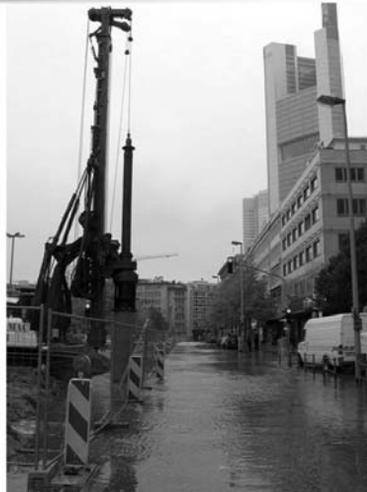
Bild 9: Anbohren von Sparten-Leitung im innerstädtischen Bereich

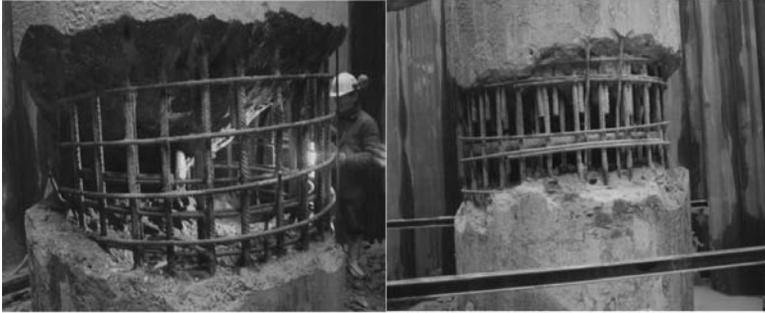
Bild 10: Betonierfehler aufgrund mangelhafter Betonrezeptur

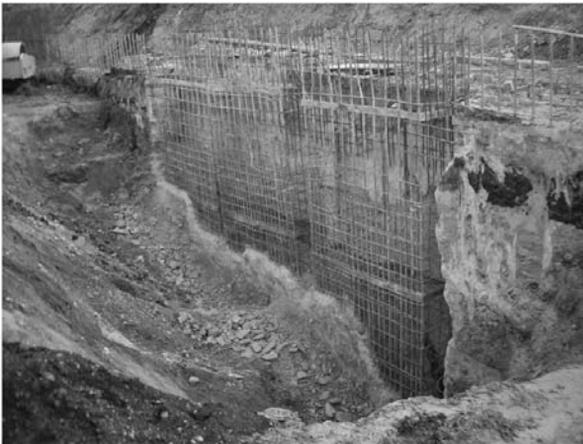
Bild 12: Mangelhaft betonierter Oberkante einer Schlitzwand

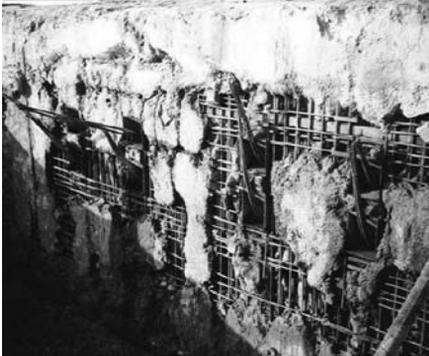
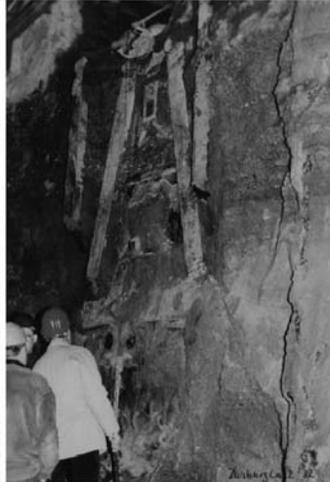
Bild 13: Sandnester in der Schlitzwand und einbetonierter SW-Greifer

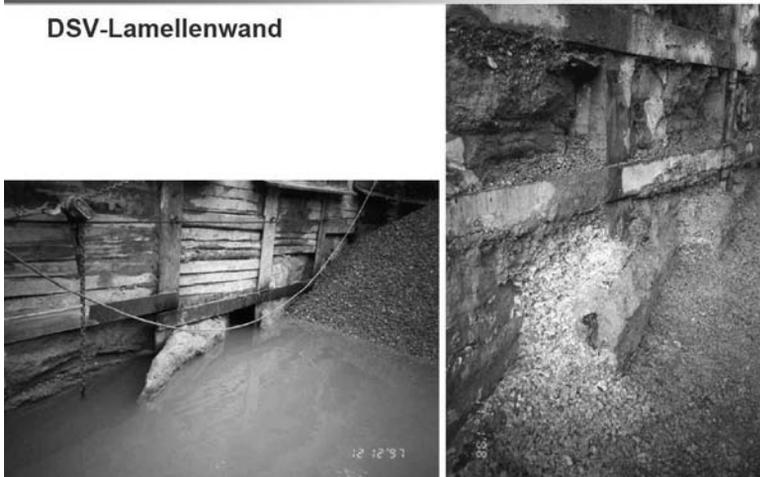
Bild 16: DSV-Lamellen mit mangelhafter Orientierung in wasserdichter Baugrube

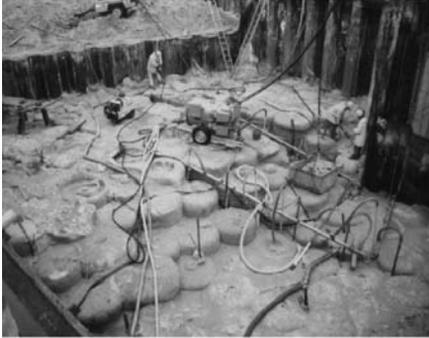
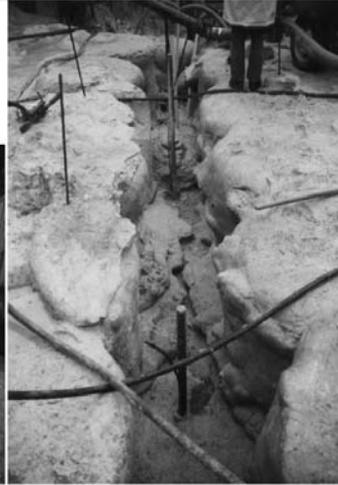
Bild 17: DSV-Sohle mit fehlender Säulenreihe

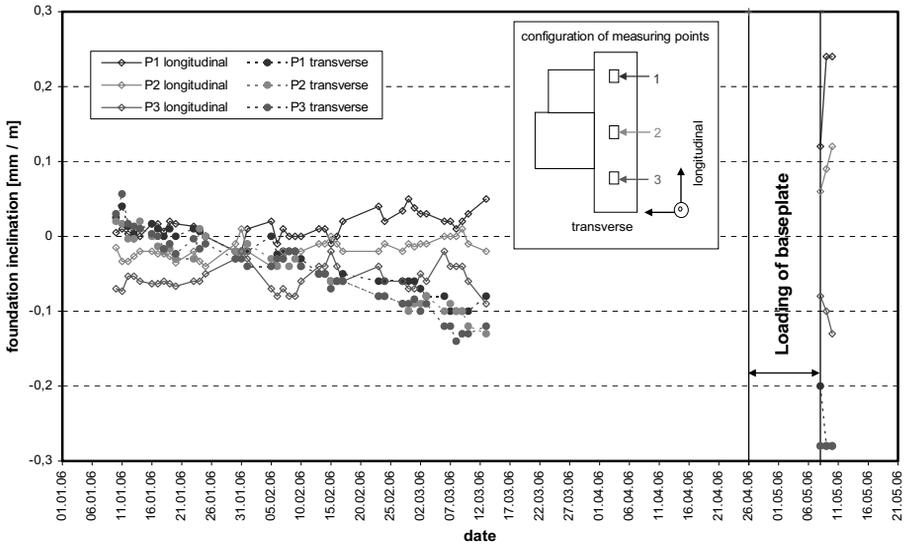
Die nachfolgende grafische Auftragung zeigt örtliche Messergebnisse mit der zeitlichen Entwicklung der Winkelverdrehungen an einem der wichtigen Fundamente in Längs- und Querrichtung. Die dargestellten Verdrehungen des Fundamentes sind angegeben als vertikale Setzungsdifferenz in Millimeter pro Meter Fundamentlänge.

Bild 6: Verformungsmessungen an einem Maschinenfundament

Es ist zu erwarten, dass aufgrund der mit der Zeit auftretenden Differenzverformungen ein Betrieb der empfindlichen Maschinen nicht mehr möglich sein wird. Für diese Fundamente wurde daher eine Komplettsanierung mit Abbruch und neuen, zusätzlichen, längeren Bohrpfählen sowie der Neubau der Fundamente mit einer größeren Steifigkeit empfohlen.

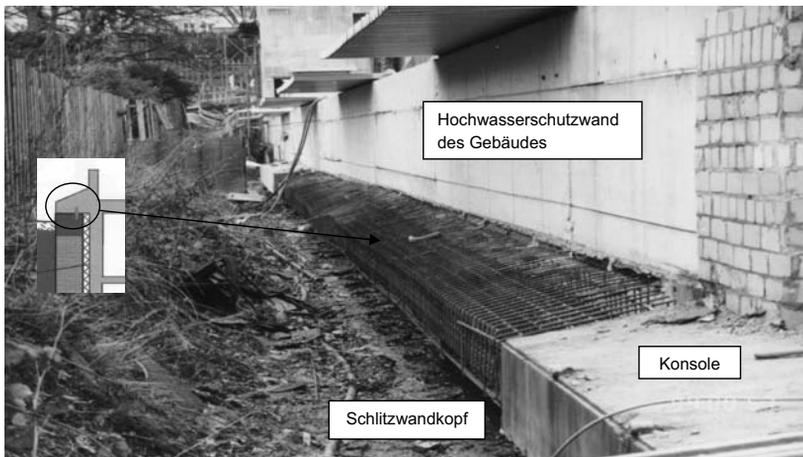
Im Dezember 1993 sollte in der Hauptbaugrube der bauliche Hochwasserschutz für den Endzustand an der dem Rhein zugewandten Seite fertiggestellt sein. Während des Rheinhochwassers im Dezember 1993 zeigte sich jedoch, dass trotz bereits abgenommener Leistung kein ausreichender Hochwasserschutz gegeben war. Auf einer Länge von 38 m und in einem weiteren kleinen Teilstück von 1,5 m Länge war die Konsole, die das aufgehende Bauwerk wasserdicht mit der umlaufenden Schlitzwand verbindet, zwar bewehrt aber nicht betoniert worden (Bild 4).

Bild 4: Lücke von 38 m im Hochwasserschutz (Aufnahme nach dem Schadensereignis)

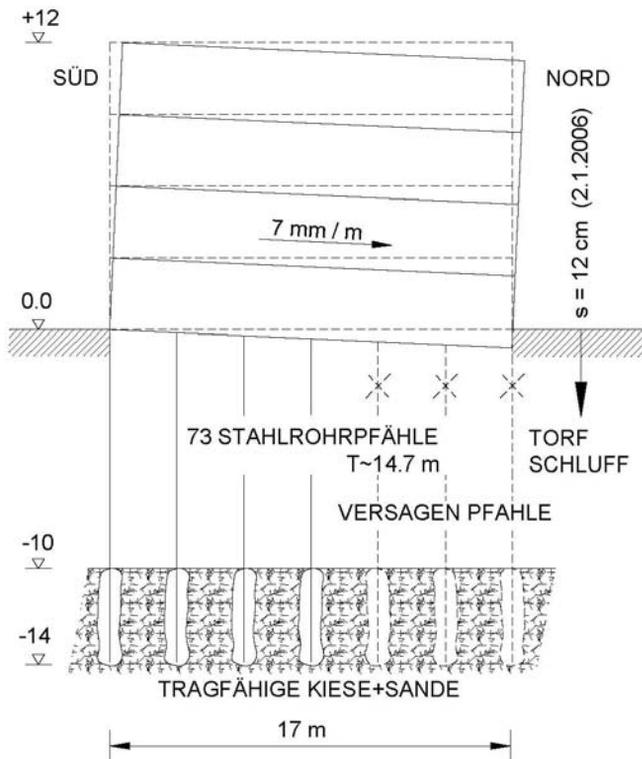
Am 2.1.2006 wurde vom Eigentümer erstmals eine Schiefstellung des Bauwerks vermutet. Als Frühindikator wirkte dabei eine außenliegende Stiege, welche über 2 Stahlträger mit dem Bauwerk verbunden und auf 2 Pfählen tiefenfundiert war. Durch die Verdrehungen des Bauwerks kam es zu Zwängungen und Verformungen der Stiege sowie zu einem Glasbruch der Stiegenverkleidung. Setzungsmessungen ergaben eine Schiefstellung über die Schmalseite des Bauwerks von etwa 12 – 14 cm und über die Längsseite von etwa 2 – 4 cm (Abb. 2a).

Abb. 2a: Schiefstellung am 2.1.2006

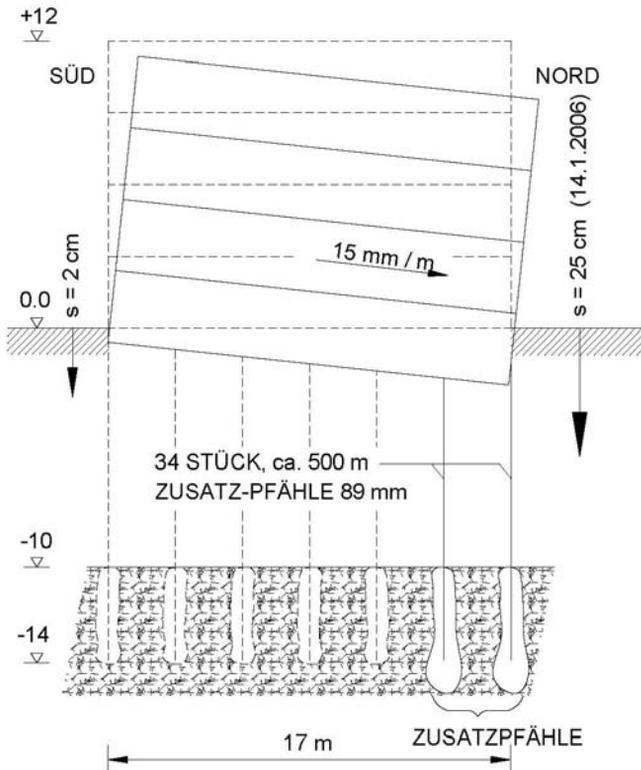
Angesichts der beobachteten Verkippungsgeschwindigkeit von 1 cm/Tag nach Norden war klar absehbar, dass das Bauwerk in wenigen Wochen nicht mehr gebrauchstauglich sein würde (Abb. 3a). Als erster Schritt wurden deshalb kurzfristig verfügbare Stahlrohrverpresspfähle zur Gründungsverstärkung eingebaut. Bereits 3 Tage nach Erkennen der Problematik wurden die ersten Pfähle eingebaut. 12 Tage nach Auftreten des Problems waren am 14.1.2006 insgesamt 36 Zusatzpfähle eingebaut und es konnte bei einer einseitigen Setzung von 25 cm auf der Nordseite die Lastumlagerung der Bodenplatte auf die Zusatzpfähle erfolgen. Zur Lasteinleitung in das Bauwerk mussten zusätzlich außen liegende, vertikale Stahlbetonscheiben am Bauwerk angebracht werden. Angesichts der extrem niedrigen Temperaturen zur Bauzeit musste eine temporäre Einhausung errichtet werden, um bei höherer Temperatur den Abbindevorgang des Betons so weit wie möglich zu beschleunigen. Die Nordseite war damit provisorisch stabilisiert (Abb. 2b).

Abb. 2b: Schiefstellung am 2.1.2006

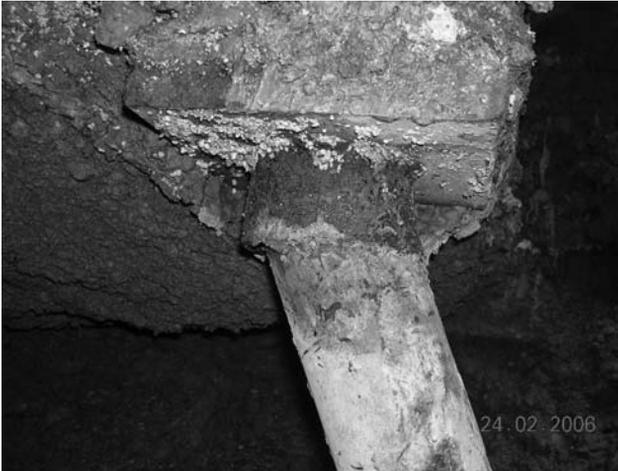
Im Zuge der Ursachenforschung für das Versagen der Gründung wurden die Zusatzpfähle für die Rettung etwas näher betrachtet. Dabei stellte sich heraus, dass die zum Einbau vorgesehenen Rohre gebrauchte Ölfeldrohre waren, deren Materialqualität und insbesondere die geometrischen Abmessungen in großen Grenzen schwankt. Die Wandstärke variierte von 5,3 – 12,0 mm, der Sollwert beträgt 9,5 mm. Die Wandstärke variiert deutlich entlang des Umfangs des Stahlrohrs. Die Gewinde sind stark unterschiedlich in ihrer Qualität. Bei ausgegrabenen Pfählen konnten ein mangelnder Korrosionsschutz (Abb. 5a) und exzentrisch aufgelagerte Pfahlkopfplatten festgestellt werden (Abb. 5b).

Abb. 5a: Pfahlkopf mit fehlendem Korrosionsschutz, Alter ca. 3 Jahre

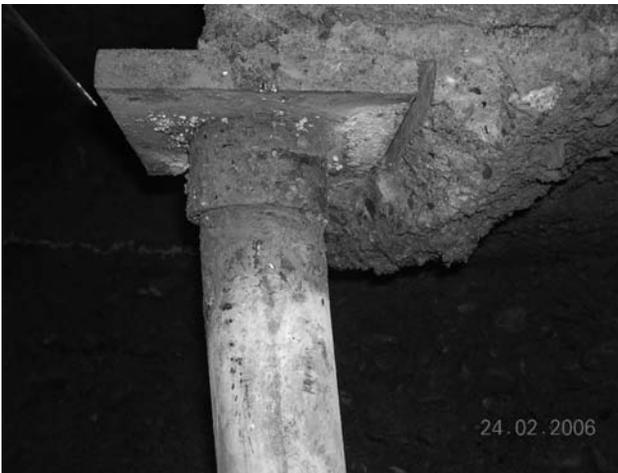
Abb. 5b: Exzentrisch aufgelagertes Fundament auf Pfahlkopfplatte

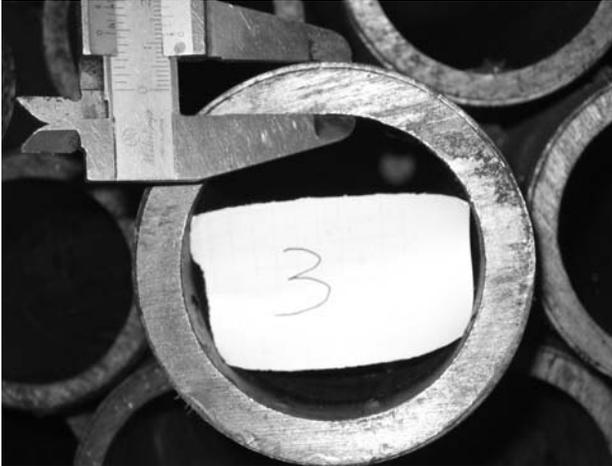
Abb. 7b: Stahlrohrpfahl, Wandstärke 12 mm (Soll 9,5 mm)

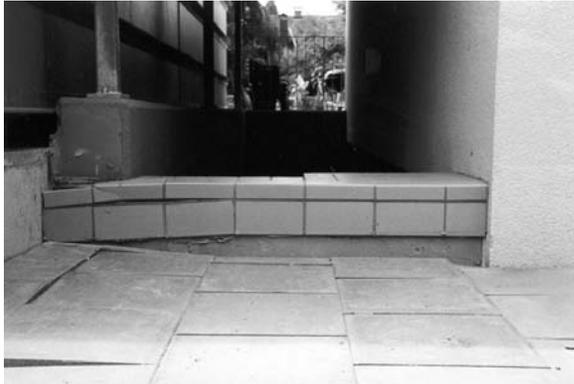
Nach augenscheinlicher Setzung des Carports begann man diese ab März 2001 zu vermes- sen. Diese Messungen ergaben bis August 2001 (6 Monate) eine Absolutsetzung von bis zu 6,5 cm. Die aus dem Rissbild ableitbare Differenzsetzung zu dem sich bis zu diesem Zeitpunkt noch nicht setzenden Bauteil 1 betrug jedoch bereits ca. 20 cm.

Bild 6: Differenzsetzungen zwischen Carport und Bauteil 1 im August 2001

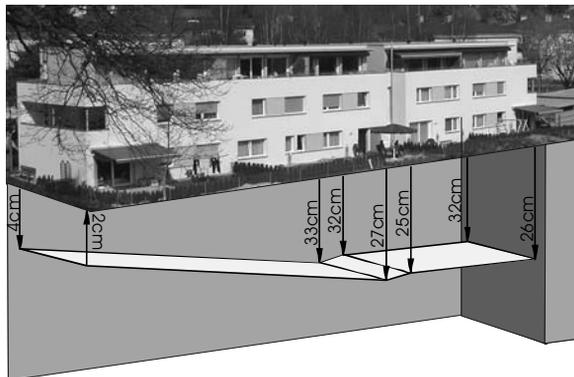
Ab dem 24. August 2001, also ca. 2 Jahre nach Fertigstellung des Rohbaues, begann sich der Bauteil 1 (unterkellert) ebenfalls zu setzen und ab Dezember 2001 folgte auch Bauteil 2. Durch die enorme Setzungsgeschwindigkeit von im Mittel bis zu 1,8 mm/Tag ergab sich bis Anfang Februar 2002 eine Schiefelage des Gebäudes von bis zu 30 cm.

Bild 7: Setzungen der Wohnanlage im Februar 2002 – Absolutsetzung 32 cm, Differenzsetzung 30 cm.

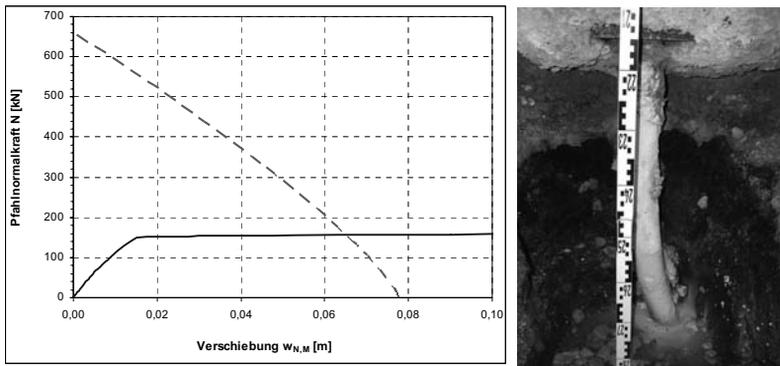
man für die Gründung des Gebäudes mit Sicherheit deutlich größere Pfahlquerschnitte gewählt. An einigen im Kopfbereich freigelegten Pfählen konnte das Knicken an Hand der festgestellten Verformungen zweifelsfrei nachgewiesen werden.

Bild 8: Knickberechnung nach S. Vogt (Maßgeblich ist die Verzweigungslast, nicht die Querschnittstragfähigkeit) sowie freigelegter Pfahlkopfbereich mit Knickverformung

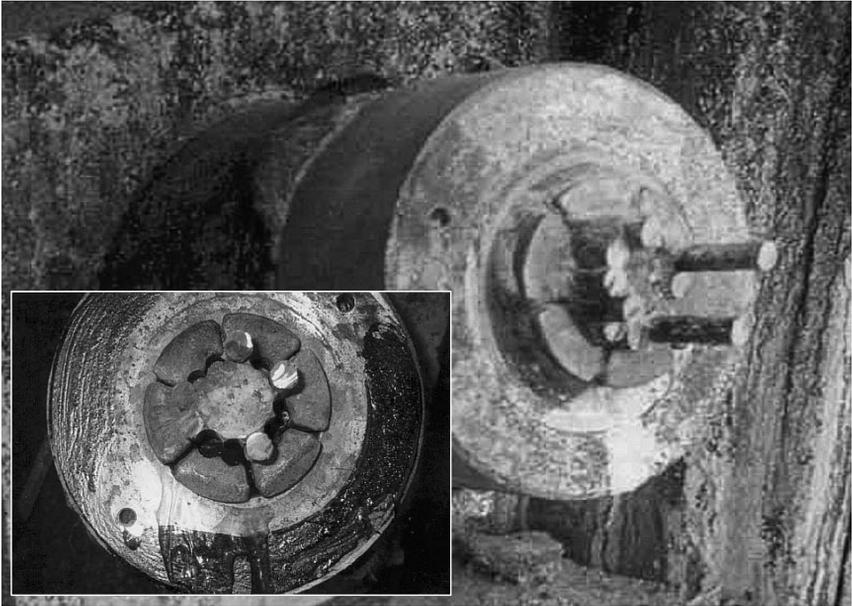
Abbildung 4: Ankerköpfe bei der Inspektion nach dem Entfernen der Schutzkappe mit einzelnen gerutschten Stäben

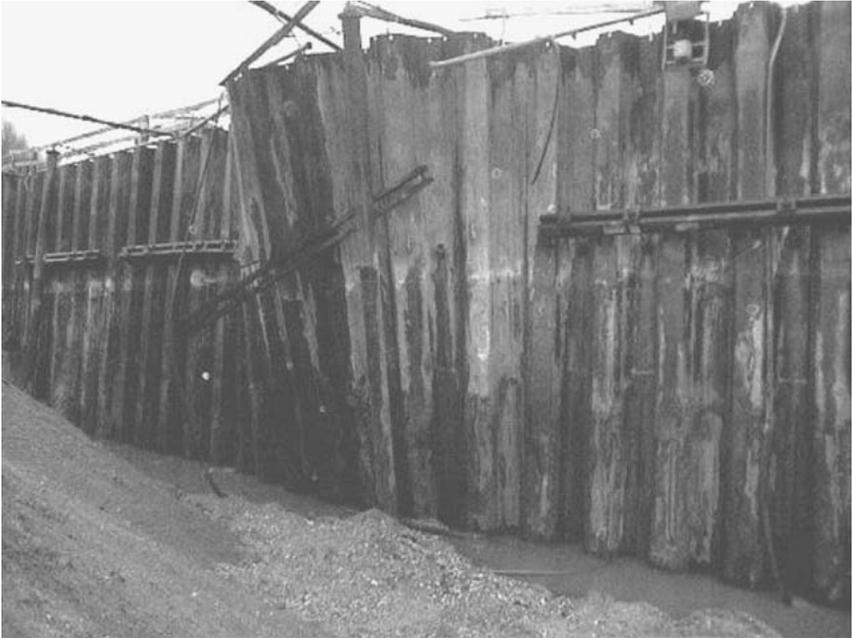
Abbildung 8: Verbau im Zustand der Entdeckung des Ankerschadens

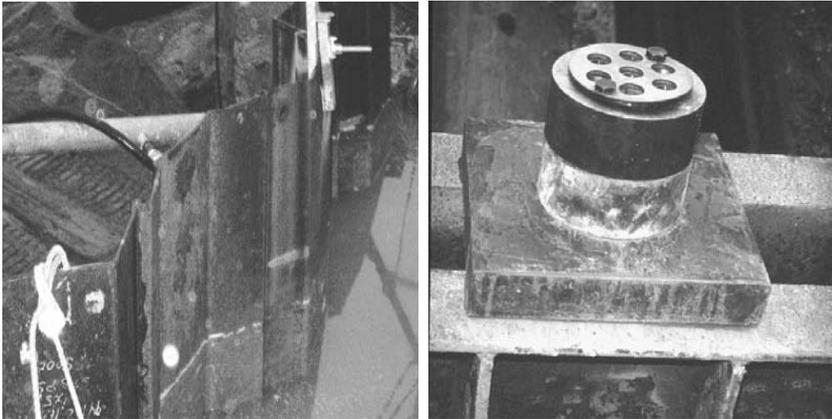
Abbildung 9: a) Spundwand am Verbaukopf als „Zugband“ am Tag der Entdeckung  
 b) Ankerkopf mit zweitem Keilträger als Soforticherung
