Einbruchtrichter am luftseitigen Dammfuß

Tobias Liepert, Andreas Bauer und Theodor Strobl

Zusammenfassung

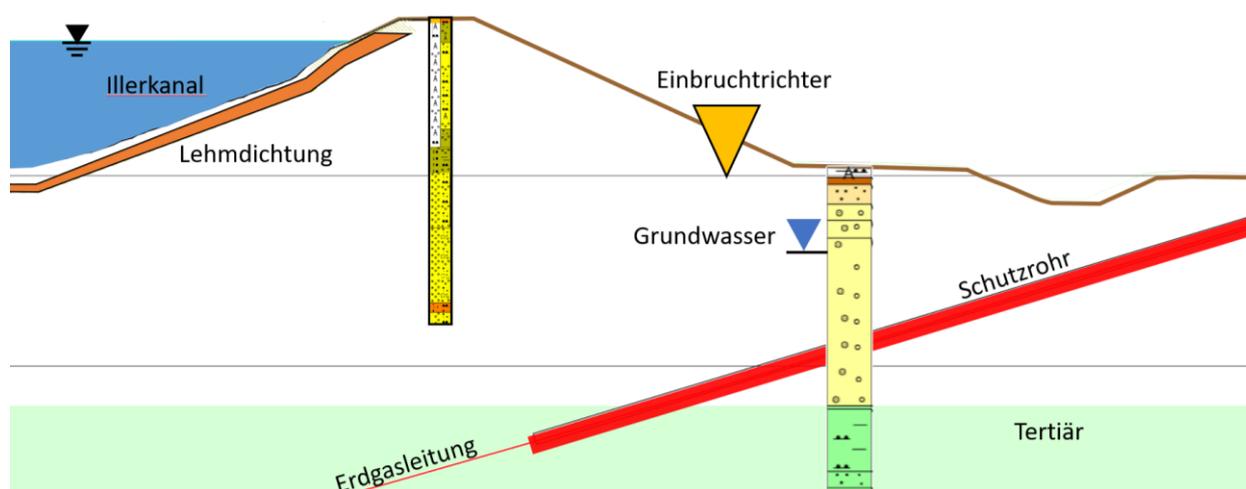
Aufzeichnungen aus der Bauzeit zeigen, dass die Stauhaltungsdämme auf den anstehenden Kiesen gegründet sind. Dies konnte durch die Aufschlüsse im Rahmen der Neukonzessionierung bestätigt werden. Gemäß der geologischen Karte Bayern sind im Illertal quartäre Schotter (postglaziale Schotter) und darunter tertiäre Schichten (Sande, Tone, Schluffe) zu erwarten. Bei den quartären Schottern handelt es sich um mehr oder weniger sandige, schwach schluffige bis teils schluffige, schwach steinige Kiese. Sie weisen eine mittlere Tragfähigkeit und geringe bis mittlere Kompressibilität auf. Ferner ist die Geologie des Illertals dafür bekannt, dass in den Schmelzwasserkiesen unregelmäßig sogenannte Rollkieslagen eingelagert sein können (Hagemeyer 2021). Die Standfestigkeit dieser rolligen Böden ist mittel bis teils relativ gering. Die Wasserdurchlässigkeit variiert je nach Sand- und Feinkornanteil zwischen $k_f = 1 \times 10^{-1}$ m/s und $1,5 \times 10^{-3}$ m/s. Die gesamte quartäre Schotterebene bildet zugleich den obersten Grundwasserleiter. Im Bereich der Schadstelle liegt das Grundwasser ca. fünf Meter unter der Geländeoberkante. (Wolf und Schneider 2005)

Abb. 2 Dammquerschnitt an der Schadstelle. Dargestellt sind das Schutzrohr in Rot, das Tertiär in Grün, die geologischen Aufschlüsse, der Einbruchtrichter als oranges Dreieck und der schematische Aufbau des Illerkanals mit seiner Lehmdichtung in Braun.

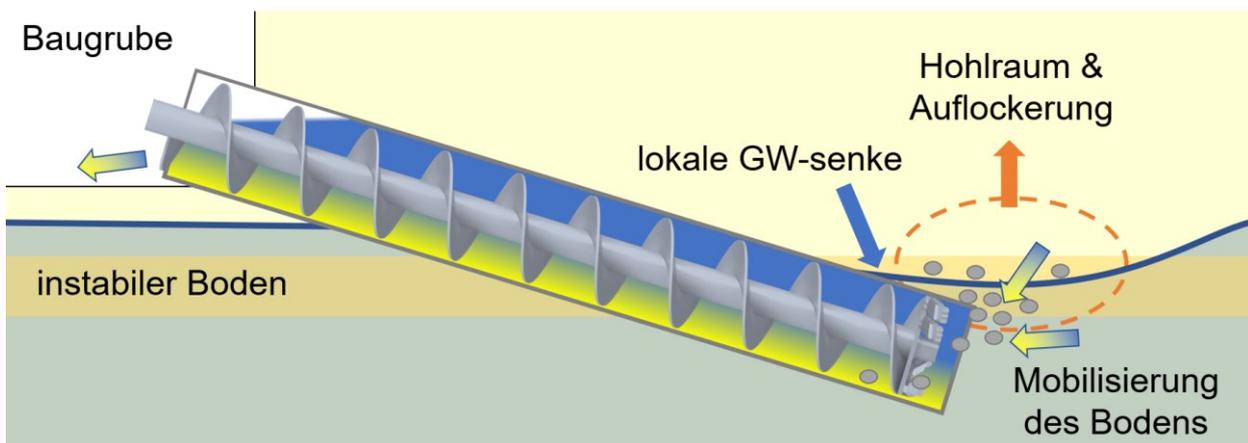
Schneckenpressbohrung in den Fokus der Ursachenfindung. Das Schneckenbohren setzt stabile und trockene Bodenverhältnisse voraus. Finden die Bohrungen bei instabilen Bodenverhältnissen oder im Grundwasser statt, besteht die Gefahr des hydraulischen Grundbruchs und infolgedessen der Bildung von Hohlräumen im Untergrund (VÖBU-Bohrhandbuch 2004). Beide ungünstig wirkenden Randbedingungen waren bei der Unterquerung des Illerkanals gegeben.

Bei der nachträglichen Aufarbeitung des Schadensmechanismus konnte durch Auswertung der Fotodokumentationen festgestellt werden, dass bei der Ausführung der Schneckenpressbohrung deutlich mehr Bodenmaterial entnommen wurde, als vom Schutzrohr eigentlich verdrängt worden wäre. Eine quantitative Erfassung der Entnahmemengen während des Bohrvorgangs fand nicht statt. Die Schätzung auf Grundlage der vorliegenden Fotodokumentation lässt vermuten, dass mindestens das Doppelte des Rohrvolumens aus dem Bohrloch gefördert wurde. Auch die Bemerkungen in den Rohrvortriebsprotokollen stützen die Hypothese eines hydraulischen Grundbruchs an der Ortsbrust. Dort ist vermerkt, dass *viel Wasser* und stellenweise *extrem viel Austrag* aus dem Bohrloch befördert wurde. Das Schneckenbohrverfahren bedingte ein Abpumpen des Grundwassers; dadurch bildete sich an der Ortsbrust ein hydraulischer Gradient, der den instabilen Boden auch außerhalb des Schutzrohres mobilisierte (Abb. 3). So entstanden zunächst Hohlräume und in Folge dessen kam es zu Auflockerungen der darüberliegenden Bodenschichten und des Dammkörpers. Zur finalen Einbringung des Schutzrohres in das Tertiär wurde das Bohrverfahren zuletzt auf ein Hammerbohrverfahren umgestellt. Es ist nicht auszuschließen, dass die hierbei hervorgerufenen Erschütterungen die Entstehung des Einbruchtrichters auf der luftseitigen Dammböschung letztlich beschleunigt haben.

Abb. 3 Hydraulischer Grundbruch an der Ortsbrust bei Durchfahren einer instabilen Bodenschicht.

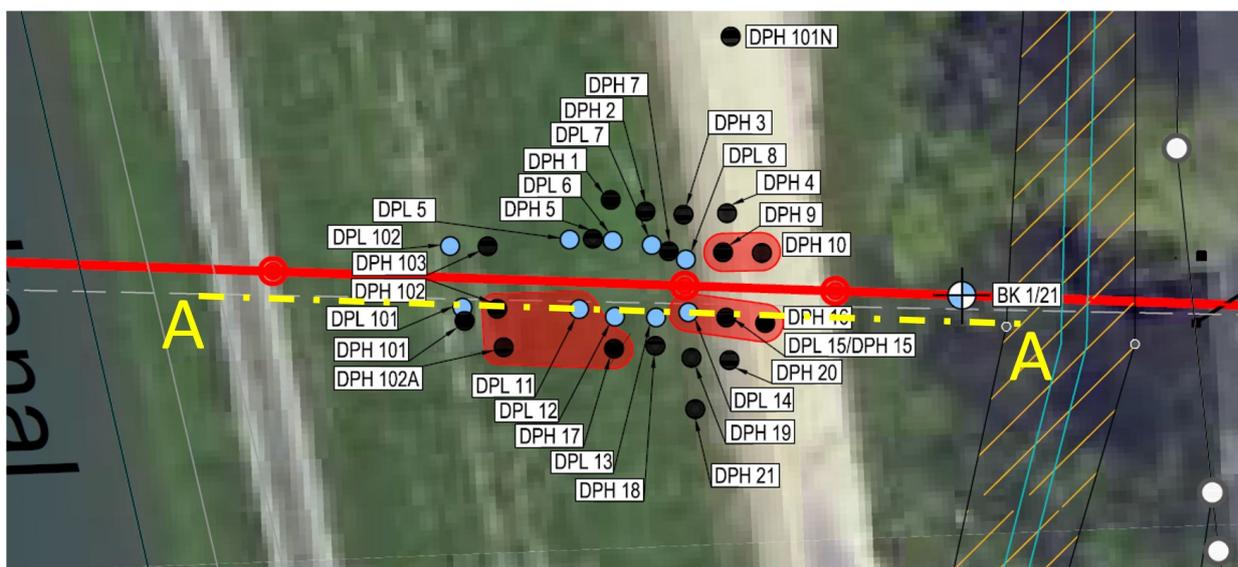
Zur Evaluierung der Dammstandesicherheit sowie zur Festlegung des späteren Sanierungsbereichs musste zunächst das tatsächliche Schadensausmaß erkundet werden (Abb. 4). Dabei konzentrierten sich die Erkundungsarbeiten zunächst auf den Bereich des Einbruchtrichters. Entlang der Leitungsschnecke wurden mit unterschiedlichem Abstand zum Schutzrohr beidseits Rammsondierungen erstellt. Die Schlagzahlen der unmittelbar neben der Leitungsschnecke durchgeführten Rammsondierungen waren auch in tiefen Lagen teilweise auffällig gering, was deutlich auf vortriebsbedingte Auflockerungen hinwies (Abb. 5). In einer weiteren Erkundungskampagne konnte die Vermutung, dass es auf der gesamten Wegstrecke des Schutzrohres zu einem Mehraustrag gekommen sein muss, der Schadensbereich jedoch nur eine sehr begrenzte Querausdehnung besitzt, bestätigt werden.

Abb. 4 Ausschnitt aus dem Lageplan der Rammsondierungen. Dargestellt sind die leichten Rammsondierungen (hellblaue Punkte), die schwere Rammsondierung (schwarze Punkte), die Leitungstrasse (rote Linie), die vortriebsbedingten Lockerzonen (rote Bereiche) und die Schnittachse A-A der Abb. 5.

In Summe waren zur Eingrenzung des Schadensbereichs dreißig Rammsondierungen notwendig (Abb. 4). Zu Beginn der Sondierarbeiten wurden leichte Rammsondierungen (DPL) eingesetzt. Die geplanten Sondiertiefen bis zur Unterkante des Schutzrohres konnten jedoch nur in

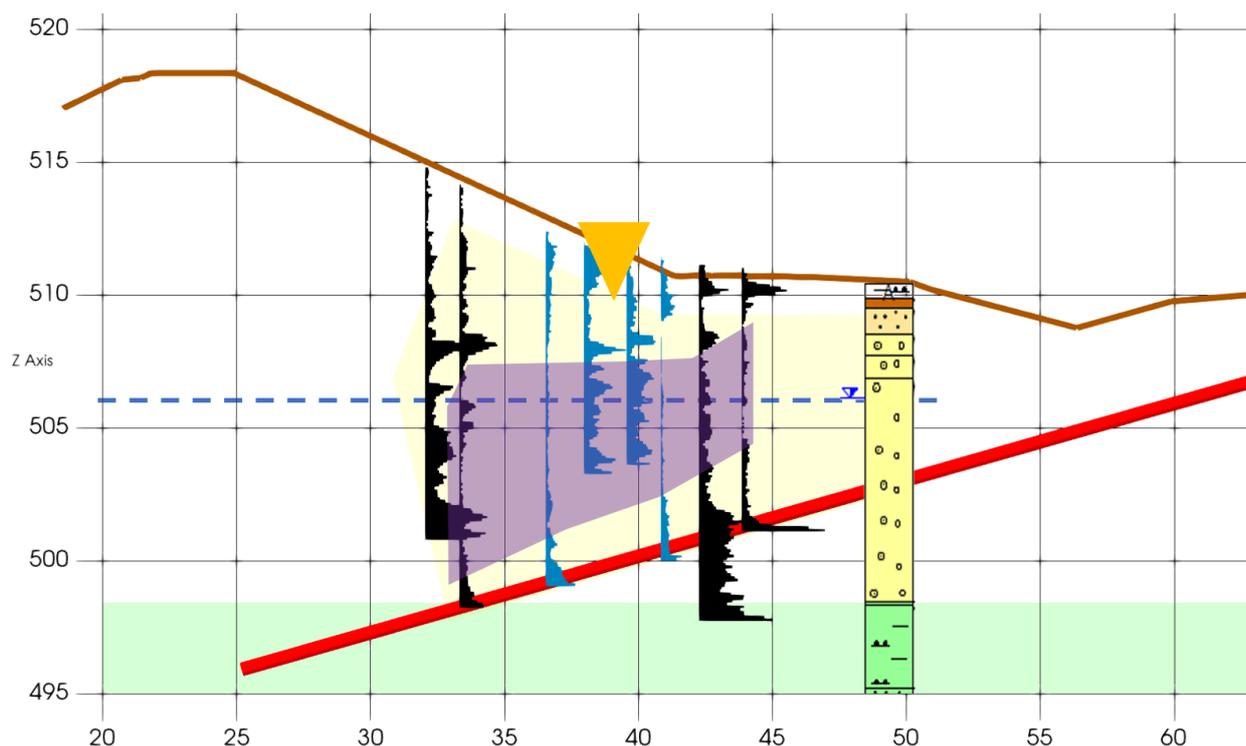
Abb. 5 Normierte Ergebnisse der Rammsondierungen entlang der Achse A-A (Abb. 4). Dargestellt sind die Schlagzahlen der leichten Rammsondierungen in Blau, die Schlagzahlen der schweren Rammsondierungen in Schwarz, der Verlauf des Schutzrohres (rot Linie), das angenommene Tertiär (grüner Bereich), die vortriebsbedingte Auflockerungszone (lila Bereich), der festgelegte Sanierungsumfang (gelber Bereich) und der Einbruchtrichter (orangenes Dreieck).

stark aufgelockerten Bereichen erreicht werden, so dass im weiteren Fortgang die Erkundungen auf das Verfahren der schweren Rammsondierung (DPH) umgestellt werden musste. So konnten die Lagerungsdichten auch in den ungestörten Bereichen und dem Bereich der Sofortreparatur bestimmt werden. Nachdem das Schadensausmaß eingegrenzt war, wurde mit Spezialtiefbau-firmen über mögliche Injektionstechniken beraten.

Ergänzend wurden zwei Referenzsondierungen gemacht, die die Verhältnisse im ungestörten Boden wiedergaben. Bei den Referenzsondierungen zeigten sich ebenfalls Lockerzonen. Im geologischen Gutachten sind sie als geogen bedingte Auflockerungen bezeichnet. Es wird vermutet, dass es sich hierbei um Rollkieslagen handelt, die ebenfalls sehr geringe Schlagzahlen hervorrufen.

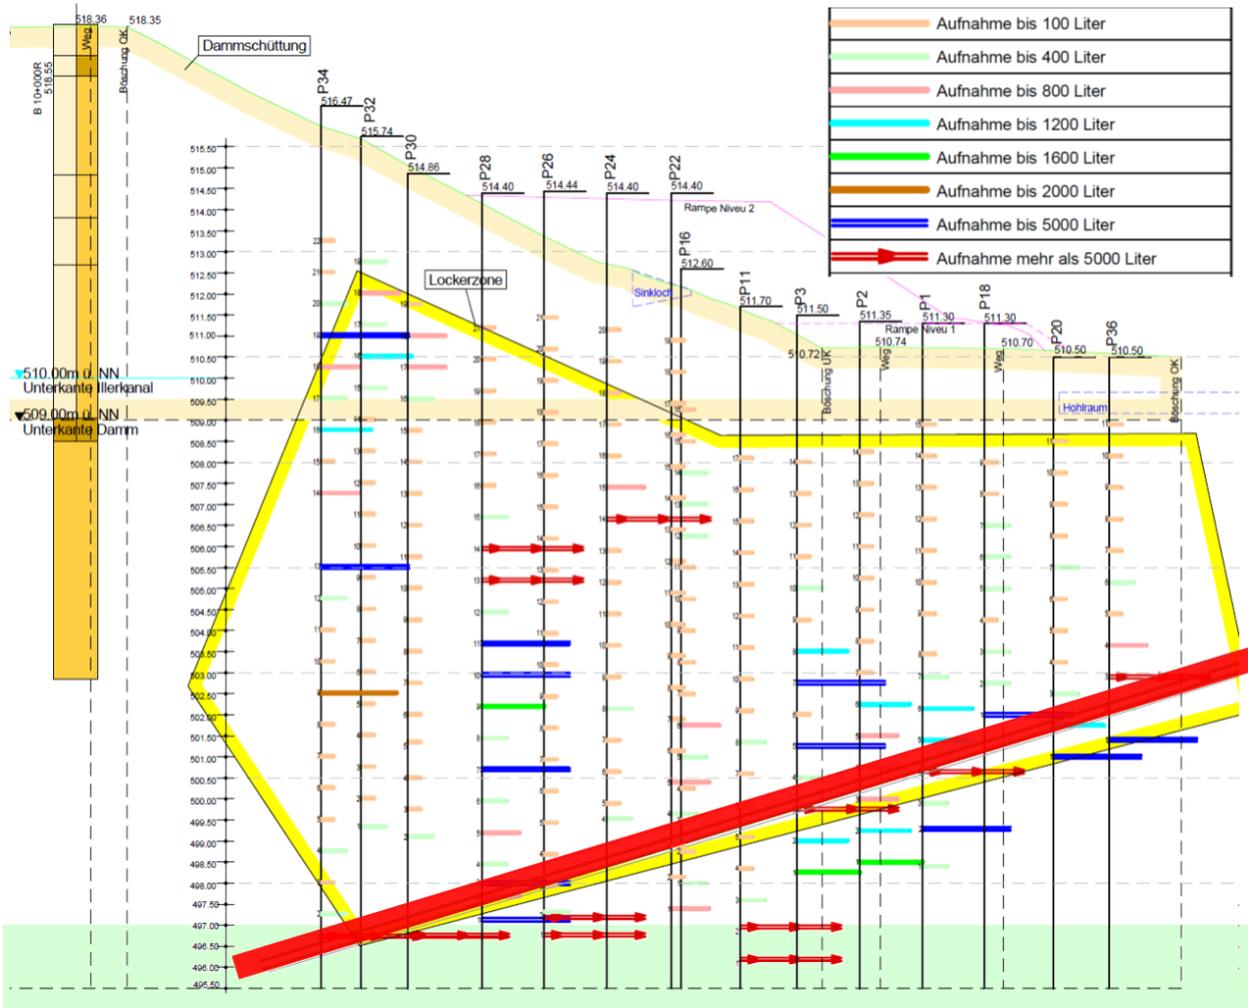
lang des Bohrrohres geschaffen wurden, sodass es unmittelbar nach Injektionsbeginn zu Suspensionsaustritten aus dem Ringraum kam. Erst durch die Umstellung auf das Rammverfahren konnten nennenswerte Mengen der Bindemittel-Suspension im Boden verpresst werden. Dabei zeigten sich im Probefeld deutlich die geologisch bedingten Herausforderungen. Entweder wurde noch vor Erreichen der Mengengrenzung der angestrebte Maximaldruck erreicht oder die Bindemittelsuspension konnte bis zum Erreichen der Mengengrenzung fast drucklos eingebracht werden, ohne die dabei angestrebte Bodenverdichtung zu erzielen. Der ursprüngliche Injektionsplan sah vor, dass durch nachfolgende Injektionen der Boden in unmittelbarer Nähe verdichtet werden sollte. Die Arbeiten im Probefeld zeigten jedoch, dass dieses Vorgehen nicht zielführend war. Bei den Nachinjektionen in unmittelbare Nähe kam es rasch zu Austritten aus dem Ringraum. Daraufhin wurde die grundsätzliche Mengengrenzung fallen gelassen und auf Nachinjektionen verzichtet. Im weiteren Fortgang konnte stets ein Druckaufbau erzielt werden, wobei die dafür notwendigen Verpressmengen zwischen 100 l bis 5000 l stark schwankten. Diese zum Teil großen Verpressmengen deuten darauf hin, dass die Reichweite der Injektion weit über die zunächst angenommene kugelförmige Ausdehnung hinausgeht, so dass hier von einer kombinierten Verfüll- und Verdichtungsinjektion gesprochen werden kann. Insgesamt wurden über 400 m³ Injektionsgut in den Untergrund verbracht, wobei sich aus den Aufzeichnungen zu den reinen Verpressgutmengen pro Stufe aufgrund des ohnehin großporigen Untergrundes keine exakte Abgrenzung des Schadensbereichs ableiten ließ (Abb. 6). Die Verpressgutaufnahmen deuteten jedoch auf eine Ausdehnung der Auflockerungszone in Richtung Wasserseite hin.

Abb. 6 Querschnitt mit Schutzrohr (rote Linie) angenommener Auflockerungszone (gelber Umriss), Injektionsbohrungen und Verpressgutaufnahmen je Stufe.

Bei der Verdichtungsinjektion wird eine dickflüssige Bindemittelsuspension stufenweise von unten nach oben in den lockeren Boden eingepresst. Idealerweise entstehen kugelförmige Injektionskörper, die den umliegenden Boden verdrängen und dabei verdichten. Geplant war, die Injektionslanzen durch Spülbohrungen mit Suspension aus Wasser und Füllbinder möglichst erschütterungsarm in den zu sanierenden Bereich einzubohren und dann von unten nach oben stufenweise zu injizieren. Während der Spülbohrung muss kontinuierlich geringfügig Suspension aus dem Bohrloch austreten. Bei ausbleibendem Suspensionsaustritt ist der Bohrvortrieb bei gleichbleibender Suspensionszugabe so lange zu pausieren, bis die Suspension wieder zu Tage tritt. Hierdurch findet eine Vorvergütung angetroffener Lockerbereiche statt. Mit Erreichen der Endtiefe erfolgt die Umstellung von Bohren auf Injizieren, indem die Verpressrate auf 10 bis max. 20 l/min gedrosselt und der Wasserbindemittelwert auf 0,6 reduziert werden. Im Anschluss erfolgt die stufenweise Injektion in 75 cm Schritten. Als Abbruchkriterien wurden mehrere Parameter definiert: neben einer Mengenbegrenzung von 400 l Injektionsgut je Stufe und einem stufenabhängigen Maximaldruck von 5 bis 20 bar wurden auch Parameter wie Austritte von Suspension aus Ringraum und/oder Baugrund sowie Hebungen oder Setzungen im Baufeld festgelegt.

Um die Verfahrensparameter und -abläufe an die örtlichen Baugrundverhältnisse anzupassen, fanden die ersten Injektionen zunächst in einem Probefeld statt. Schnell zeigte sich, dass das Spülbohrverfahren aufgrund der vorherrschenden Geologie ungeeignet war, da beim Einbohren in die groben Kiese ein verhältnismäßig großer Ringraum entstand und so Umläufigkeiten ent-

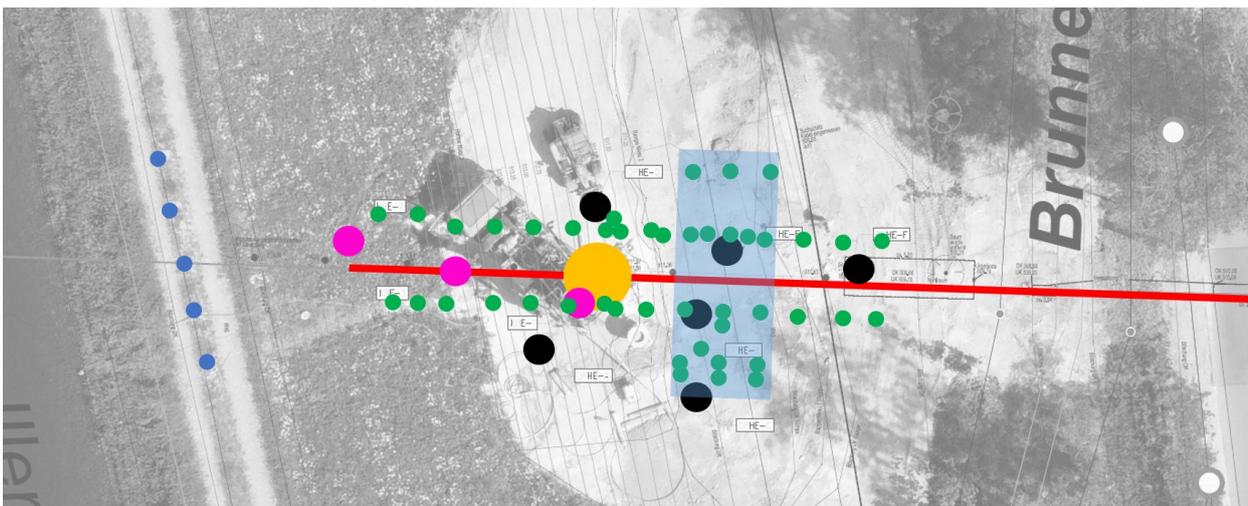
Abb. 7 Lageplan der Injektions- und Untersuchungsstellen. Dargestellt sind die Leitungsachse des Schutzrohrs (rote Linie), die Setzungsmesspunkte auf der Dammkrone (blaue Punkte), die Ansatzpunkte der Injektionen (grüne Punkte), die zusätzlichen schweren Rammsondierungen (schwarze Punkte), die zusätzlichen Aufschlussbohrungen als (magentafarbene Punkte) und der Erosionstrichter (oranger Kreis).

Zur Überprüfung des Erfolgs der Injektionsmaßnahmen wurde ein Erkundungskonzept bestehend aus Rammsondierungen und Kernbohrungen erarbeitet (Abb. 7). Durch die geplanten Rammsondierungen sollte ein direkter Vergleich zum Zustand vor der Sanierung ermöglicht werden. Da bei den Rammsondierungen bereits die oberen injizierten Bereiche nicht mehr durchdrungen werden konnten, war eine Aussage zum Injektionserfolg in den tieferen Bereichen nicht möglich. Daher wurden während der ebenfalls vorgesehenen Erkundungsbohrungen ergänzend Bohrlochrammsondierungen vorgenommen. Die Kernbohrungen wurden an der Stelle des ursprünglichen Einbruchtrichters, über der vermuteten Einbindung des Schutzrohres in das Tertiär und im standsicherheitsrelevanten Bereich der Dammböschung abgeteuft. In allen drei Bohrungen konnte der Injektionserfolg durch gut sichtbares, an den Kieskörnern anhaftendes Verpressgut bestätigt werden. Ferner zeigten die Bohrlochrammsondierungen (Standard Penetration Tests) über die gesamte Erkundungstiefe eine sehr hohe Festigkeit.

Durch diese abschließenden Untersuchungen konnte belegt werden, dass alle relevanten Hohl- und Porenräume durch die Injektionen verfüllt wurden, wodurch auch die Wiederherstellung des plangemäßen Zustandes bestätigt werden konnte.

Durch engmaschige Vermessungen im Injektionsfeld und auf der Dammkrone wurden die Injektionsarbeiten baubegleitend abgesichert. Dabei wurde die Dammkrone mittels fünf fest installierten Setzungsmesspunkten überwacht. Im Baufeld wurden provisorische Messnetze aufgespannt und vom Baustellenteam im laufenden Betrieb kontinuierlich gemessen. Erst kurz vor dem geplanten Abschluss der Dammsanierung zeigten die Nivellements der Dammkrone Hebungen im Millimeter-Bereich. Dabei sind die Hebungen als Zeichen zu werten, dass sämtliche Hohlräume verfüllt und alle aufgelockerten Bereiche verdichtet werden konnten.
