# Vertiefte Überprüfung der Ibratalsperre

*Erwin Dittmar, Christoph Grass, Stephanie Vonhall, Steffen Wolff und Andreas Kunz*

## 1.3 Vertiefte Überprüfung 2020/2021

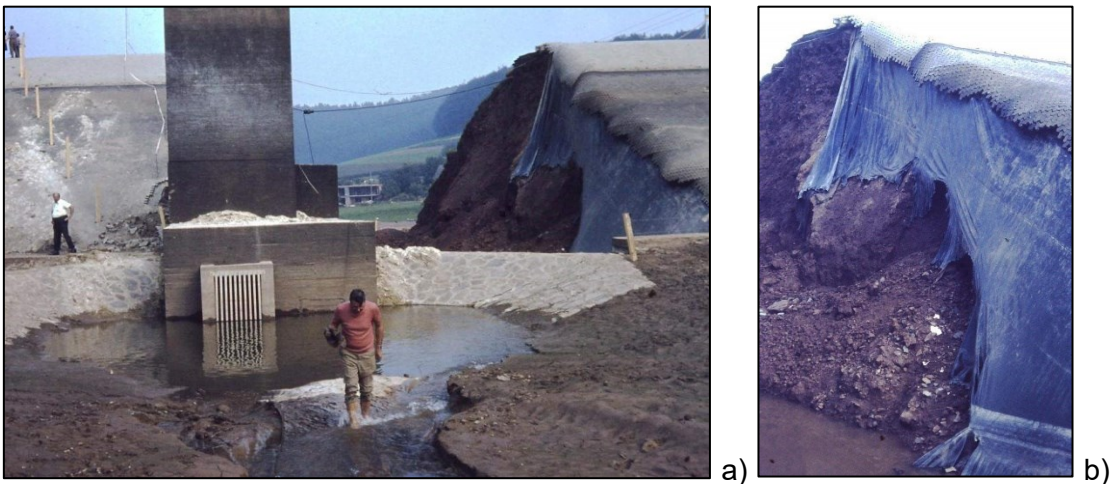
Die Ibratalsperre ist die einzig bekannte Talsperre in Deutschland, die in der Nachkriegszeit jemals gebrochen ist. Im August 1977 führte beim Probestau eine Umläufigkeit im Bereich der Hochwasserentlastung und des Grundablasses zu einem Abtrag des Dammmaterials und infolgedessen zum Bruch der Sperre, bei dem das gesamte Reservoir entleert wurde und sich eine Flutwelle in die unterliegenden Ortschaften ergoss.

**Abb. 1** a) Hochwasserentlastungsturm mit Grundablass und Bruchscharte 1977 b) Oberflächenabdichtung aus Folie und Beschwerung mit Verbundpflaster; Ansicht von Oberwasser (Fotos: Gemeinde Kirchheim)

Der Wiederaufbau des Damms wurde im Jahre 1979 auf Basis eines Sanierungskonzeptes gegen Um- und Unterläufigkeit mit einer Schlitzwand am wasserseitigen Dammfuß und einer daran anschließenden zweischichtigen kontrollierten bituminösen Oberflächendichtung durchgeführt. Die Schlitzwandlamellen reichen mit einer Tiefe von bis zu 28,0 m unter der Talsohle in den Felshorizont des Buntsandsteins.

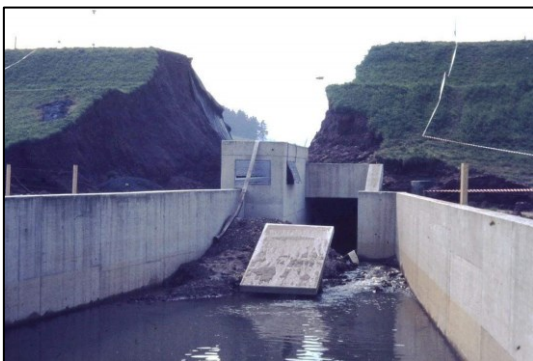
**Abb. 2** Bruchscharte und Auslaufbauwerk der Talsperre 1977; Ansicht von Unterwasser (Foto: Gemeinde Kirchheim)

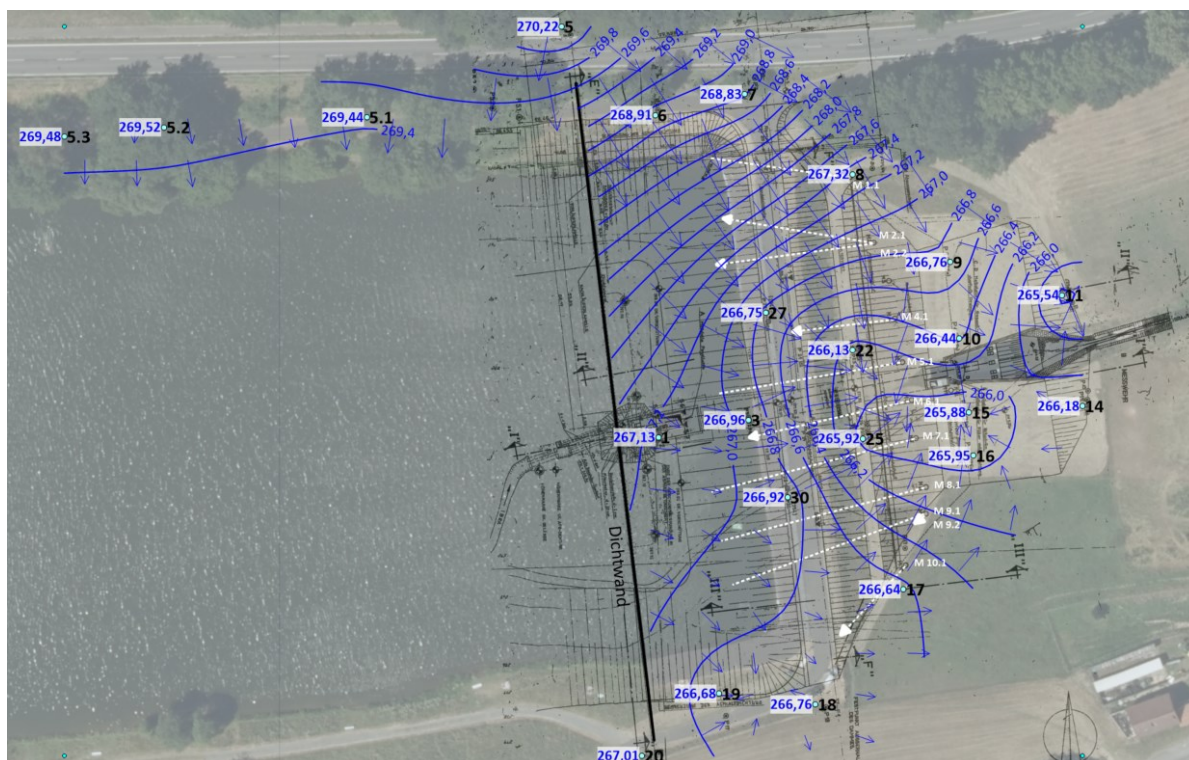
Im Zuge der vertieften Überprüfung wurde im Zeitraum vom 19.10.2020 bis 09.12.2020 der Stau gelegt und dadurch die Bauwerke zugänglich gemacht. In der nachfolgenden Abbildung 5 ist ein Grundwassergleichenplan für den abgestauten Zustand der Talsperre dargestellt. Die im Flächenfilter liegenden Dränleitungen sind in dieser Abbildung durch weiße Strichpunktlinien markiert, deren Länge bei einer Kamerabefahrung erkundet und hier eingetragen wurde. Pfeilspitzen markieren den Abbruch der Befahrung aufgrund Verformung des Filterrohres oder eines Hindernisses. Die Abbildung zeigt, dass der Talsperrenabstau bei allen Pegeln im Sandstein in unterschiedlichem Maße zu einer Grundwasserabsenkung führte. Im Bereich der durch die Flächendrainage unter dem Damm bereits abgesenkten Druckspiegel betragen die Absenkungen min. 0,03 m bis ca. 0,20 m in einem lokalen Zuflussbereich. Die maximalen Absenkungen traten an den Uferböschungen auf – max. 0,69 m am nördlichen Ufer und 0,83 m am südlichen Ufer.

Insgesamt konnte festgestellt werden, dass die Wirksamkeit des Flächenfilters einschließlich der Drainageleitungen gegeben ist, trotz der bei den Kamerabefahrungen der Dränleitungen zum Teil festgestellten Deformationen der Rohrleitungen.

**Abb. 5** Grundwassergleichenplan im Buntsandstein am 30.11.2020 im abgestauten Zustand (Arcadis, 2021). Die weißen Linien markieren die Dränrohre.

- Weiterhin wird empfohlen, in einem regulären Turnus von 5 bis max. 10 Jahren je nach Messergebnissen des laufenden Monitorings eine Dränagespülung durchzuführen, bzw. in Einzeldränagen auch früher, wenn die im regulären Messturnus beobachteten Grundwasserstände und Dränageraten auf eine Dränagekolmation hinweisen sollten;
