## Modellversuch Lechstaustufe 18 Kaufering - Kavitationserosion im Tosbecken

Auftraggeber: Bayernwerk Wasserkraft AG  
Bearbeitung: Dr. rer.nat. Andreas Keller, Dr.-Ing. Richard Huber  
Zeitraum: bis 30.06.2000

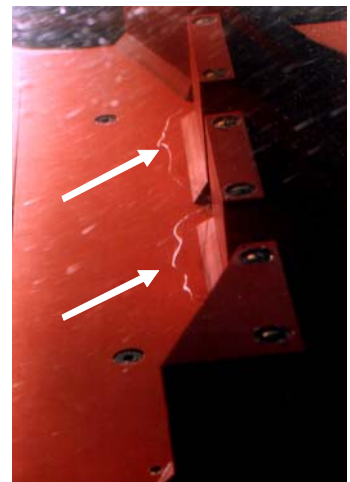
Im Bereich der Störkörper im Tosbecken der Lechstaustufe 18 wurden Schäden am Tosbeckenboden beobachtet, die mit üblichen Schadensmechanismen zunächst nicht erklärt werden konnten.

In einer ersten Untersuchungsstufe wurde nachgewiesen, dass diese Schäden mit Kavitationserscheinungen erklärt werden können. Es konnten im Modell (M 1:25) eindeutig Wirbelstrukturen gezeigt werden, die sich hufeisenförmig oberwasserseitig um die Störkörper legen. Die gemessenen  $\sigma$ -Werte für Kavitationsbeginn am Modell lagen weit über dem für die Großausführung berechneten  $\sigma$ -Werte. In den weiteren Modelluntersuchungen der zweiten Untersuchungsstufe wurde versucht, durch Veränderung der bestehenden Störkörpergeometrie die Bildung dieser „Hufeisen-Wirbel“ zu unterbinden.
