Sanierung und Ertüchtigung Stauanlage Kibling

Anpassung der hydraulischen Leistungsfähigkeit an die aktuelle Normung und Verbesserung der Bausubstanz sowie der Standsicherheit

Felix Eberl, Peter Muckenthaler, Theodor Strobl

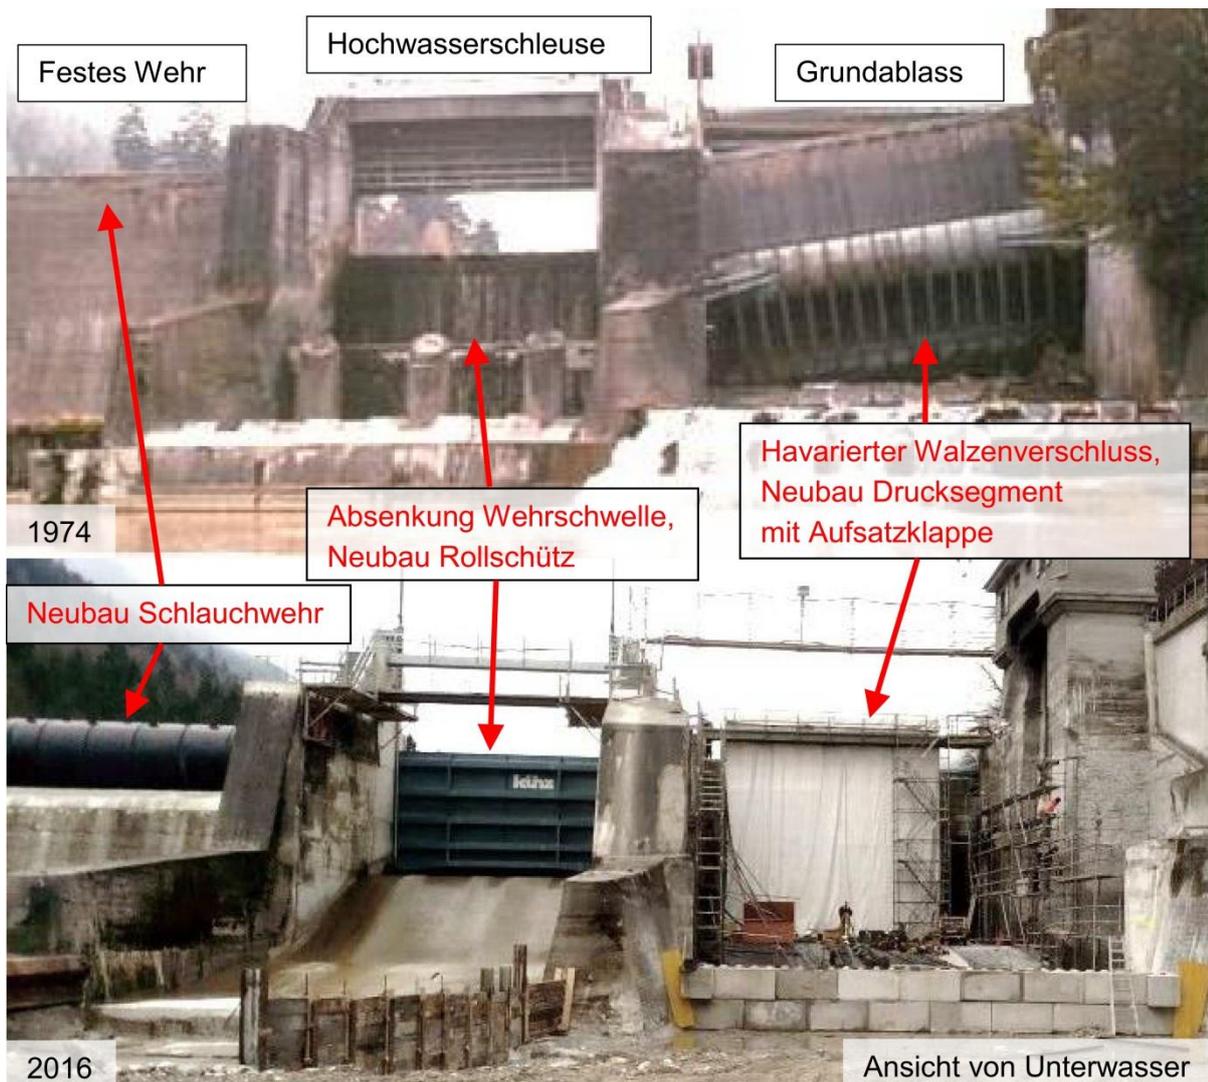
Am 19. August 1974 verursachten schwere Gewitterregen eine Hochwasserwelle und einen unbemerkten Überstau des Sees von 70 cm. Vor dem Stauwehr bildete sich ein Teppich aus Baumstämmen und Treibholz von ca. 3500 m² Größe. Da die Hochwasserschleuse wegen Überflutung nicht mehr geöffnet werden konnte, wurde der Grundablass geöffnet. Die einbrechenden Holzmassen hoben den Grundablass aus der beidseitigen Zahnstangenführung, der Schleusenkörper stellte sich quer und der See entleerte sich vollständig (s. Abb. 1).

Abb. 1 Havarie Walzenwehr 1974, Zustand Umbau 2016 (Quelle: DB Energie, EDR)

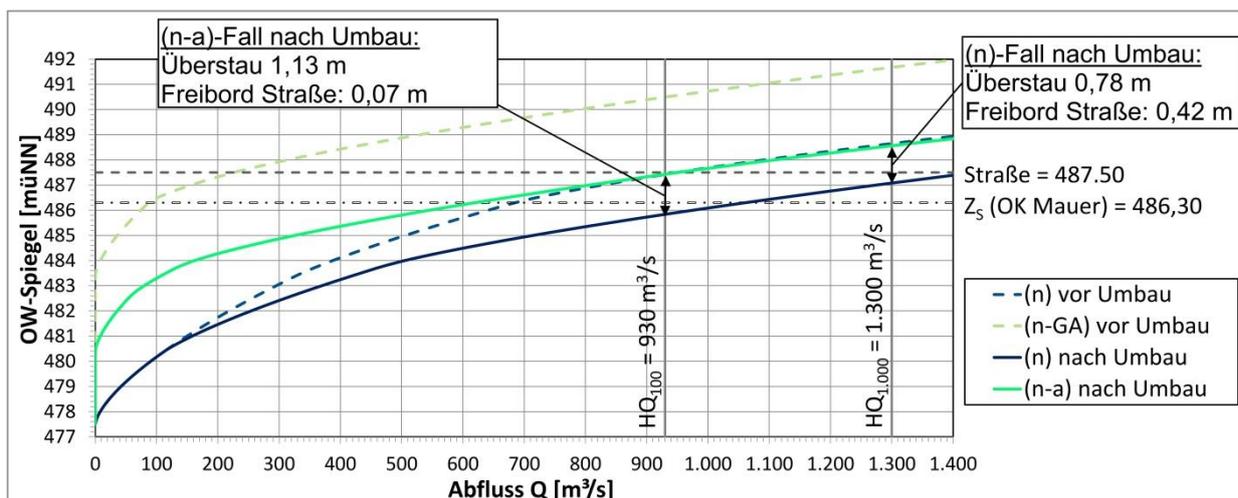
Unter zugrunde Legung dieser Abflusswerte errechnet sich beim Abfluss des BHQ_1 unter Beachtung der nach der DIN 19700 vorgeschriebenen (n-1) Regel, wonach das leistungsfähigste Verschlussorgan nicht angesetzt werden darf, eine Überströmung des Wehres von ca. 4 m. Beim BHQ_2 reduziert sich die Überströmhöhe des Wehres auf 3 m; dies bedeutet aber immer noch eine Überströmung der rechtsseitigen Bundesstraße um ca. 2 m. Das Aufgabenziel war bei den ersten Berechnungen und Überlegungen die Wehranlage soweit zu ertüchtigen, damit auch beim Auftreten der Bemessungsabflüsse BHQ_1 und BHQ_2 ein Freibord von wenigen Dezimetern bei der an der Sperre vorbeiführenden Bundesstraße verbleibt (s. Abb. 2).

Abb. 2 Hydraulische Leistungsfähigkeit Sperre Kibling (Quelle: Versuchsanstalt Oberrach)

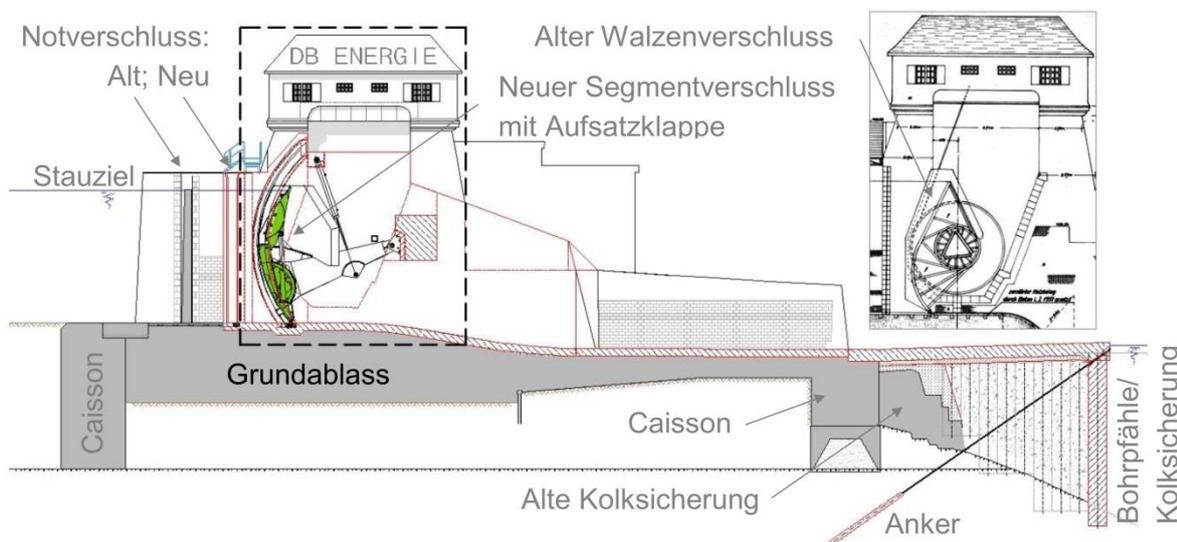
Die ca. 80 t schwere Walze in Nietkonstruktion besteht aus einem torsionssteifen Zylinder, auf dem unten eine viertelkreisförmige und oben eine ebene Stauwand mittels Fachwerkkonstruktion montiert ist. Der Walzenverschluss besitzt beidseitig einen Zahnkranz, der in Nischen auf einer Zahnschiene läuft und einseitig über ein Hubseil gehoben wird. Das Walzenwehr kann unter Stauziel nicht mehr geschlossen werden, so dass der Saalachsee abgestaut werden muss. Hieraus resultiert auch ein Erzeugungsverlust für das Wasserkraftwerk.

Abb. 4 Querschnitt Grundablass mit neuem Drucksegment und Aufsatzklappe

Die Walze wird durch ein Drucksegment mit Aufsatzklappe ersetzt, wobei die Antriebsgeometrie aus dem Bauwerksbestand resultiert (s. Abb. 4, Tab. 1). Somit kann zur Ermittlung der Abflussleistung ergänzend zur (n-1) Regel, DIN 19700 die (n-a) Bedingung, DVWK-Merkblatt 216/1990 mit anlagenspezifischen Ausfallkennwerten angewendet werden. Die (n-a) Bedingung ist eine Sonderregelung für bestehende, aber der (n-1) Regel nicht genügende Wehre. Voraussetzung dafür ist eine besondere anlagenspezifische Konzeption, die im Wesentlichen die Wahl der Betriebsverschlüsse und ihrer Antriebe sowie die Steuerung und die Betriebseinrichtungen, wie z.B. die Revisionsverschlüsse bzw. besondere Betriebsanweisungen betrifft.

Hierfür werden die Wehrpfeiler ca. 35 bis 45 cm und die Sohle 50 cm stark abgefräst und durch neue im Bestand verankerte Betonbauteile ersetzt. Die Auflagerkräfte des neuen Drucksegmentes werden über die Schalen und Konsolen flächig in den Bestandsbeton eingeleitet.

Im Zuge der Modellversuche zum Anlagenbetrieb wurde auch die Kolkssituation betrachtet. Als Ergebnis der Untersuchungen und Berechnungen wird eine dauerhafte Bauwerkssicherung mittels Schleppplatte auf einer rückverankerten Bohrpfahlwand realisiert (vgl. Abb. 4). Der Bau eines Tosbeckens wird aus wirtschaftlichen Gründen und den erheblichen Eingriffen verworfen. Somit wird sich bei Hochwasser weiterhin im Unterwasser der neuen Schleppplatte - weiter vom Bauwerk entfernt - ein Kolksee bilden, der im Zuge der notwendigen jährlichen Kiesverklappung wieder verfüllt wird.

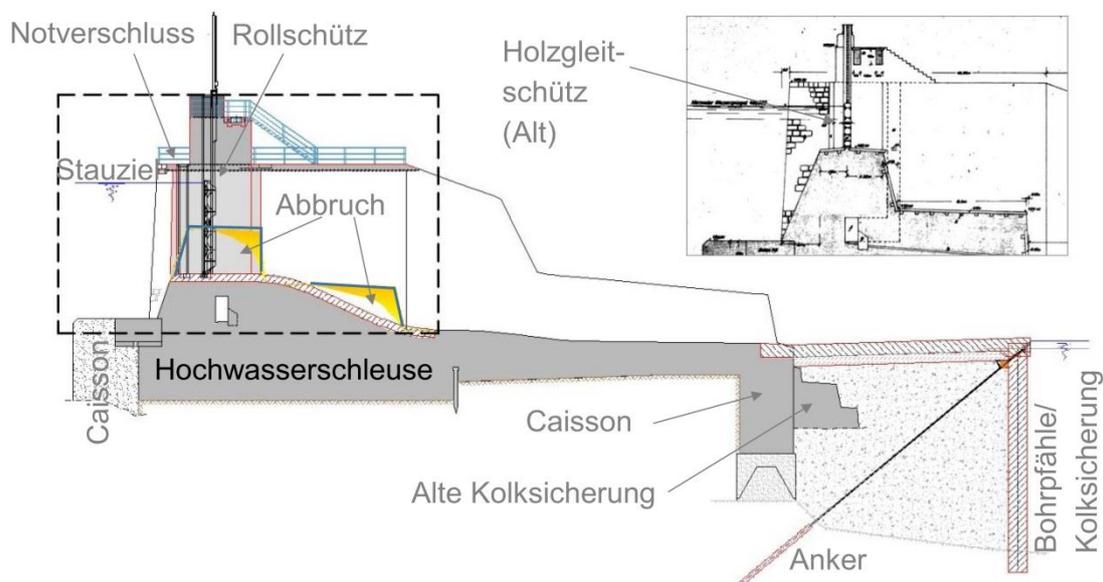
Abb. 5 Querschnitt Hochwasserschleuse mit Absenkung und neuem Verschluss

Das bestehende Holzgleitschütz wird durch ein Stahlrollschütz ersetzt. Die Wehrschwelle wird soweit der Kontrollgang dies zulässt abgesenkt und eine neue 50 cm starke im Bestand verankerte Sohle eingebaut, um den maximalen Abfluss annähernd zu verdreifachen. Im Bereich der Stahlwasserbauteile werden neue 35 cm starke im Bestand verankerte Vorsatzschalen gebaut, die lichte Breite bleibt unverändert (s. Abb. 5, Tab. 2).

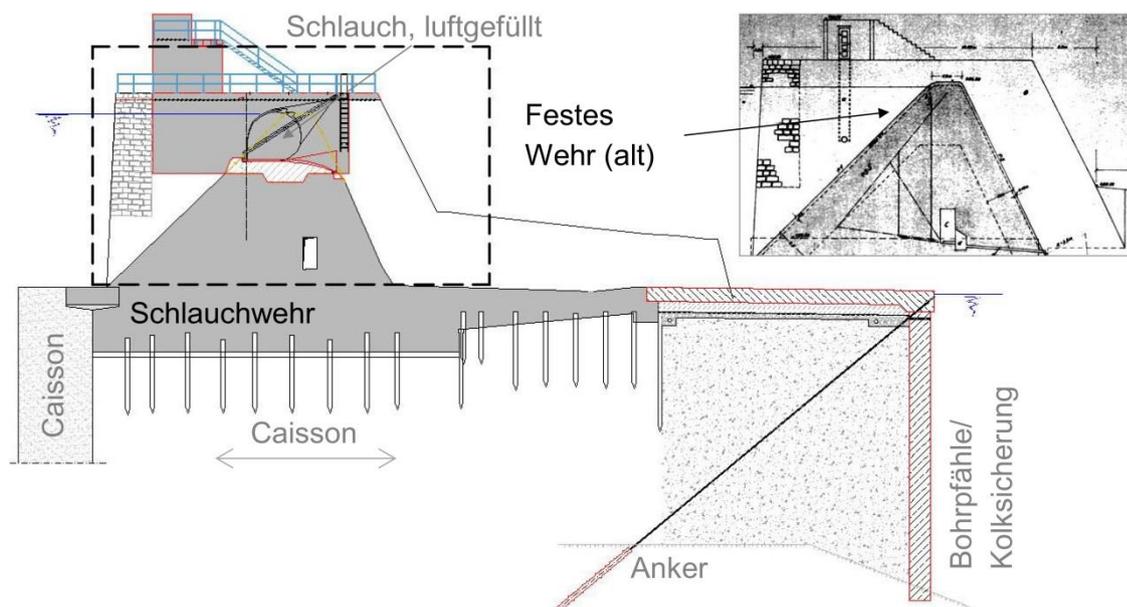
Abb. 6 Querschnitt Festes Wehr / Schlauchwehr

Der Staukörper wird auf einer Breite von 30 m abgesenkt und es wird in diesem Bereich ein luftgefülltes Schlauchwehr installiert (s. Abb. 6, Tab. 3). Dadurch kann bei Stauziel nun auch über diese Wehrschwelle Abfluss abgegeben werden. Das Schlauchwehr wird i.d.R. nicht zur Abflussregelung herangezogen, sondern im Bedarfsfall komplett geöffnet. Im Bereich des Schlauchwehres werden die Wangen und die Sohle neu betoniert und mit dem Bestand verdübelt. Auf dem am rechten Steilufer verbleibenden Teil des Staukörpers (7,5 m) wird eine verlängerte Wehrwange gebaut, so dass auch weiterhin Geschiebe mittels LKW ins Unterwasser verklappt werden kann. Dies passierte bisher direkt über die feste Wehrschwelle.

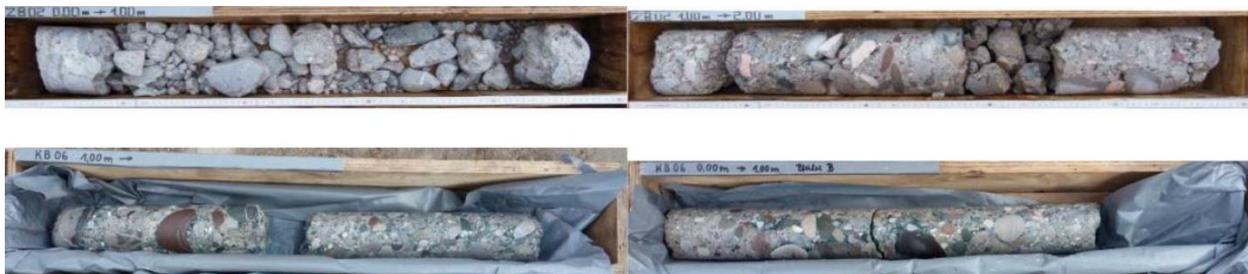
Es zeigt sich, dass im Bestand im Lauf der Zeit ein Großteil des Bindemittels ausgetragen wurde und ein inhomogenes Gefüge vorhanden ist. Um eine größere Sicherheit bezüglich erforderlicher Mengen und des Konzepts für die Bauwerksertüchtigungen mittels Betoninjektionen zu erhalten, wurden in der Planung drei Probeinjektionsflächen ausgeschrieben, von denen zwei

Abb. 7 Bohrkern vor (oben) und nach den Injektionen (unten) (Quelle: SBI, EDR)

Zum anderen die Vergütung der Bereiche, in denen die z.T. veränderten Auflagerlasten eingeleitet werden, d. h. zur Verbesserung der Tragfähigkeit (ggf. Druckfestigkeit, Schubtragfähigkeit). Die Vergütung erhöht die Dichtigkeit, die Reibung in den Trennfugen, verbessert das Verbundverhalten der Bohranker sowie die Stabilität des Bestands auch für den folgenden Teilabbruch (s. Abb. 7). Demnach wurden folgende Punkte in das Injektionsprogramm aufgenommen:

Bereiche, in denen die Vorsatzschalen ergänzt werden (Pfeiler), Auflagerbereiche des bestehenden Revisionsverschlusses vor dem Drucksegment, Stellen konzentrierter Krafteinleitung aus den neuen Verschlüssen als horizontale Injektionen. Außerdem die Pfeilerköpfe, um einen Wassereintritt in das Betongefüge zu verhindern als vertikale Injektionen, da in diesem Bereich aufgrund des anstehenden Oberwassers keine horizontalen Injektionen möglich sind.

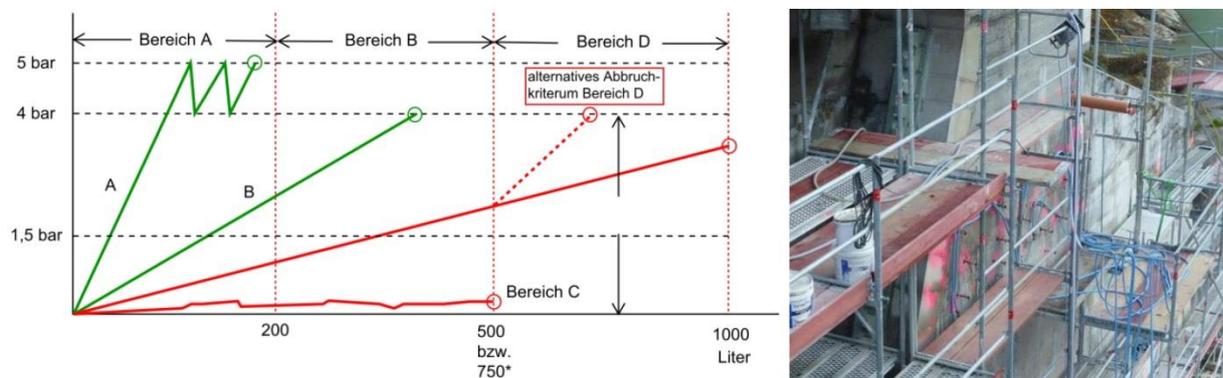
Abb. 8 Volumen-Druck-Diagramm aus der Injektionsanweisung, Injektionsausführung

Als Grundlage für die Ausführung der Betoninjektionen wurde eine Injektionsanweisung erstellt, die während der Bauausführung laufend an die örtlichen Gegebenheiten angepasst wurde. Darin enthalten sind wesentliche Grundlagen wie die Förderrate, der Wasser-Bindemittel-Wert sowie Abbruchkriterien, wie der jeweilige Verpressdruck und das injizierte Volumen pro Bohrloch (vgl. Abb. 8).

Es wurde zunächst durchgehend mit einer Förderrate von 2,0 l/min im Bohrloch, die aufgrund der guten Erfahrungen während der Baumaßnahme auf 2,5 l/min und schließlich auf 3,0 l/min gesteigert werden konnte, verpresst. Der W/B-Wert liegt für alle Injektionen bei 2,0. Bei den untersten Passen der Vertikalbohrungen wird er auf 1,5 angepasst, um zu verhindern, dass zu viel Suspension in den Untergrund entweicht. Bei Erreichen des Injektionsvolumens von 1000 Liter pro Bohrmeter wird die Injektion beendet, sollte kein Druckaufbau entstehen bereits bei 500 Litern. Bei 4 bar Druck und mehr als 200 Liter je Bohrmeter, wird die Injektion ebenfalls abgebrochen. Im Bereich unter 200 Liter ist der Grenzdruck 5 bar, anschließend wird der Druck dreimal zwischen 4 und 5 bar alterniert (siehe Abb. 8).

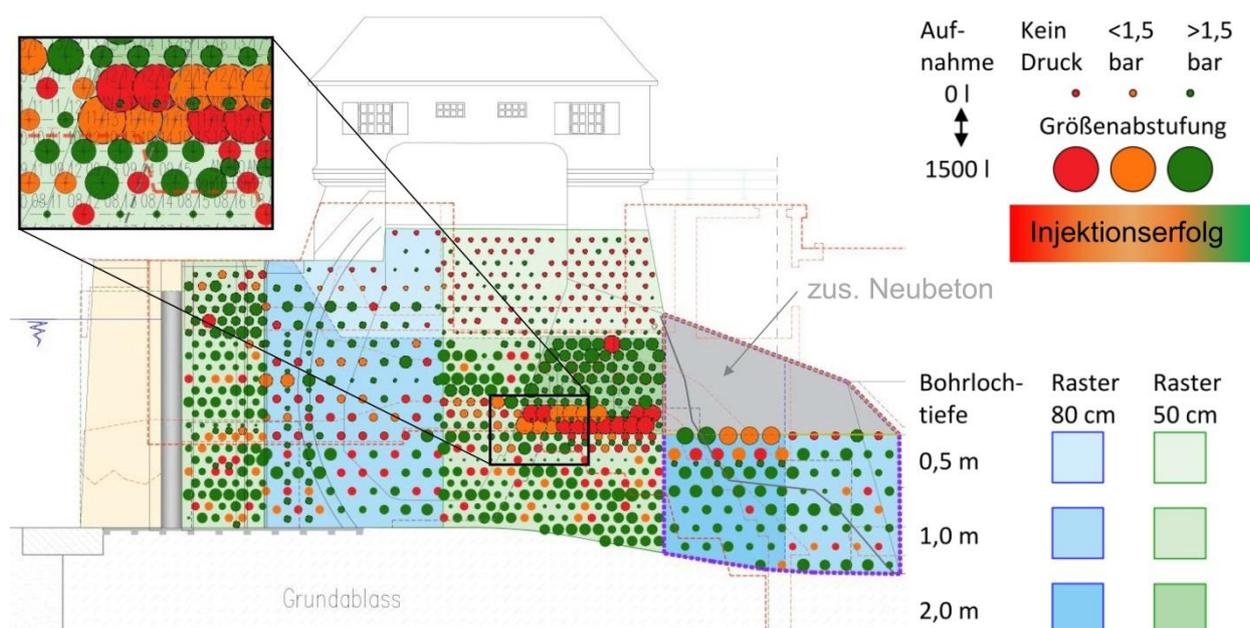
Abb. 9 Darstellung der Injektionsergebnisse am Pfeiler A (kontinuierliche Auswertung)

Der Injektionsfortschritt wurde bei der Maßnahme täglich verfolgt und graphisch dargestellt. So konnte die Prognose für die weitere Verpressdauer und das Verpressvolumen fortlaufend angepasst werden. Die Kosten und Termine wurden überwacht. Die planliche Darstellung der Injektionsergebnisse ist in Abb. 9 beispielhaft dargestellt. Durch die Visualisierung erkennt man sofort Bereiche verschiedener Qualität. In hydrostatisch und statisch belasteten Bereichen (Dichtebene der Verschlüsse und Lasteinleitungsbereich) wurde zwischen den planmäßigen Injektionen noch nachverpresst, außerdem wurden die Abbrucharbeiten optimiert (z.B. tiefer).
