## Exkursionsbericht zur Geotechnik - Vertieferekskursion 2016 nach Kopenhagen und Oslo

## Montag, 10.10.2016: Metro in Kopenhagen

## **Dienstag, 11.10.2016: Besuch beim NGI (Norwegian Geotechnical Institute)**

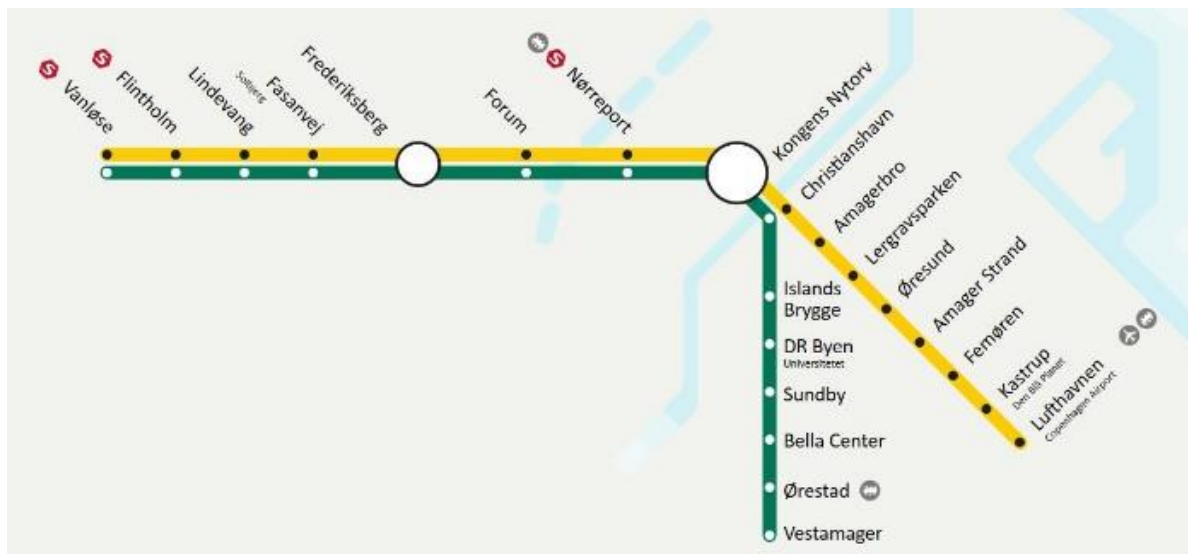
Bild 2: Metronetz Kopenhagen

Im Projekt Cityringen geht es um das Metrovorhaben „Metroselskabet“ und die Hauptstadtbahn „Hovedstadens Letbane“. In einem Vortrag stellt Herr Andreas Köster die Entwicklung und die Ausbauplanung der Kopenhagener Metro vor. Aktuell besteht das Kopenhagener Metrosystem aus zwei vollautomatisch fahrenden Linien M1 und M2, die momentan ein Fahrgastaufkommen von 60 Millionen/Jahr aufweist. Wegen der steigenden Einwohnerzahl und dem Wachsen von Kopenhagen und der umliegenden Gemeinden, ist ein Ausbau der Metro notwendig. Die Metrofallstudie beschäftigt sich derzeit mit dem Bau der Linien M3 und M4, der Ringlinie und der Anschlüsse des Süd- und Nordhafens. Ziel ist es, in Kopenhagen eine Gehweite von maximal 600 m bis zur nächsten Metrostation zu erreichen. Betreiber der Metro sind die Stadt Kopenhagen, der Regierungsbezirk Kopenhagen und die Stadt Frederiksberg. Aktuell in Diskussion ist der Bau einer University Line, die DTU im Norden Kopenhagens bis nach Malmö verbindet. Eine große Herausforderung für den Bau der U-Bahn stellen die geologischen und hydrogeologischen Randbedingungen dar. In dem zweiten Teil des Vormittagsvortrags stellt Herr Enrico Paulato den Umgang mit den Risiken sowie das geotechnische Untersuchungsprogramm vor. Der Kopenhagener Untergrund besteht aus 3 Schichten. Im oberflächennahen Bereich liegt eine inhomogene, bis 3 m mächtige Auffüllung vor. Weiter von der Oberfläche in die Tiefe gehend liegen 2 bis 7 m mächtige quartäre, überkonsolidierte Schmelzwasserablagerungen (till) über dem sogenannten Kopenhagener Kalkstein (siehe Bild 3). In den quartären Ablagerungen variieren die geologischen Bedingungen sehr stark. Es sind Sand und Kieslinsen, sowie bis zu 3,5 m große Blöcke aus Norwegischen Granit oder bis zu 0,3 m mächtige Flintlagen anzutreffen.

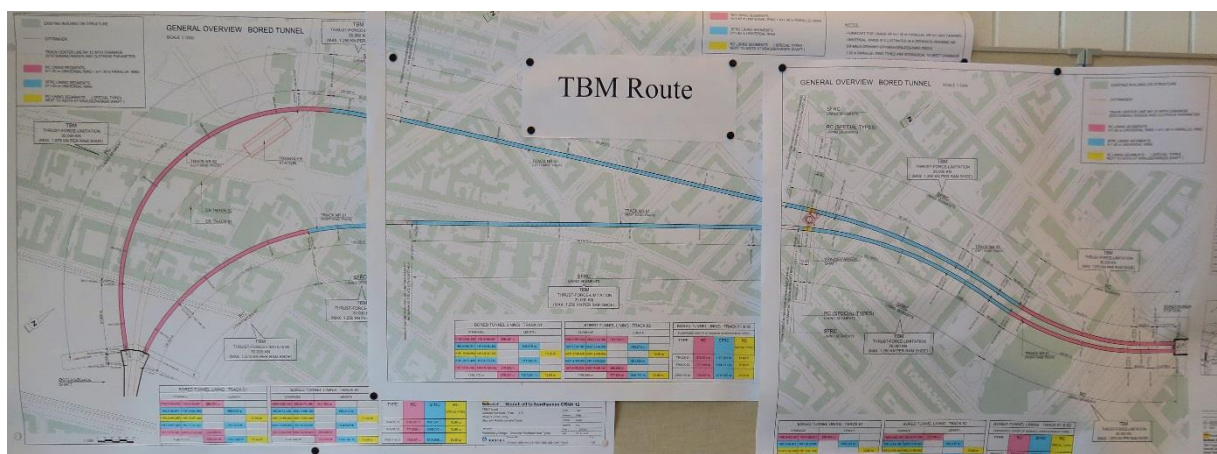
Bild 5: Metro Baustelle Nordhavn

Jede Tunnelröhre mit einem Durchmesser von 5,78 m wird/wurde in fliegender Anfahrt angefahren, wobei bereits bei einer Tunnelröhre der Durchbruch erfolgte. Vorgetrieben wird jeweils mit einer TBM mit Erddruckschild, da sich diese aufgrund der geologischen Verhältnisse am besten eignen. Um eine optimale Vortriebsleistung generieren zu können muss der „Erdbrei“ die richtige Konsistenz aufweisen, deshalb sind auch die ersten 0,5 m vor dem Schneidrad entscheidend, welche Anpressdruck und damit welche Vortriebsgeschwindigkeit gefahren werden kann. Die Schächte mit einer mittlern Abmessung von 65m x 20m und einer Tiefe bis zu 46 m werden für die Metrostationen mit überschnittenen Bohrpfehlwänden oder Schlitzwänden hergestellt.

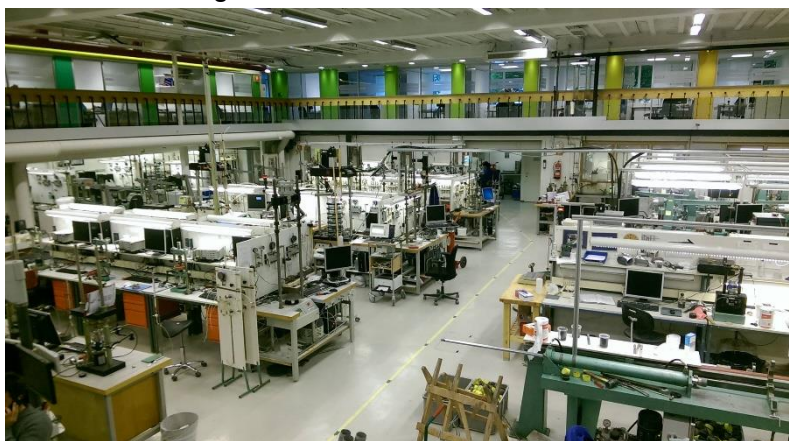
Bild 12: Labor des NGI

Anschließend haben wir im Labor der NGI eine Führung bekommen und konnten selber auf kleinen Bodenproben die Änderung der Eigenschaften vom Quick Clay infolge von mechanischen Einflüssen beobachten. Als Salz zur Probe dazugegeben wurde hat sich die Festigkeit der nahezu flüssigen Probe schnell erhöht.

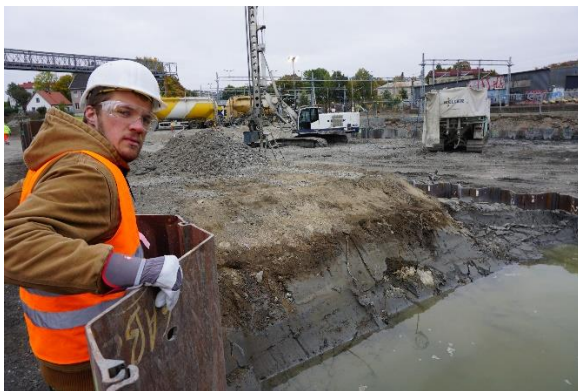
Bild 16: Baugrube

Nach einem nahrhaften Frühstück fuhren wir um 07.30 Uhr auf die erste Baustelle, die sich südöstlich von Oslo S (Hauptbahnhof) befindet. Zu Beginn erhielten wir mittels einer kurzen Präsentation einen ersten Einblick in das Projekt. Dabei handelt es sich um den Ausbau der Hochgeschwindigkeitsstrecke zwischen Oslo und Ski. Die neue Strecke ermöglicht in Zukunft die Verbindung von Ski nach Oslo in nur elf Minuten, wodurch sich eine Zeitersparnis von 50 % sowie die Verdopplung der Kapazität ergeben. Es ist mit einem Umfang von 3 Mrd. Euro derzeit Norwegens größtes Infrastrukturprojekt. Aus Sicherheitsgründen und um eine getrennte Schließung zu ermöglichen sind zwei separate Röhren geplant. Vier Tunnelbohrmaschinen realisieren die 20 km Tunnellänge. Die beim Vortrieb anfallenden 11 Mio. Tonnen Aushubmaterial werden sofort auf dem Baustellengelände recycelt und zur Betonherstellung wiederverwendet. Das Follo Line Project wurde in vier Unterprojekte eingeteilt, da dessen Umfang und die Anforderungen an die Bauabschnitte nicht mittels eines Auftrags realisierbar gewesen wäre. Die Abschnitte gliedern sich wie folgt: 1.) Oslo S – sentral stasjon, 2.) 1,5 km Innenstadt-stadtauswärts, 3.) 18,5 km ländlich, 4.) Ski Stasjon (Open Section). Der Bahnhof Ski stasjon (sechs Gleise mit drei Bahnsteigen) wird ebenfalls neu entworfen. Zurzeit existiert lediglich der Kabelkanal mit 4\*4 m und einer Länge von 420 m. Die vier eingesetzten TBMs sind 150m lang, 2400t schwer und besitzen 71 Cutter. Sie leisten außerdem 12 – 15 m Vortrieb pro Tag. Die Fertigstellung des Projekts ist für Dezember 2021 geplant.

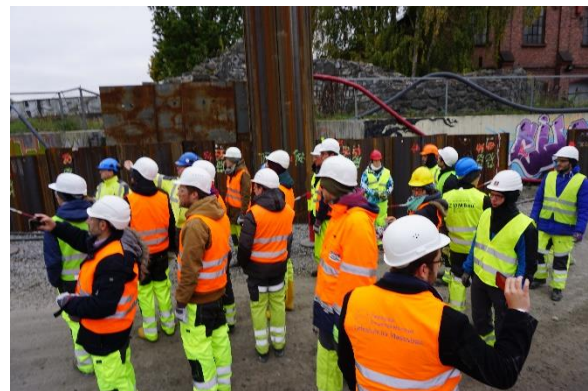
Bild 17: Spundwand

Nach einer ausführlichen Einweisung durch einen Sicherheitsbeauftragten und dem Anziehen der signalfarbenen Arbeitshosen (es fand sich tatsächlich für jeden Studenten eine passende Größe) ging es endlich auf die Baustelle. Zur Sicherung des Baugrubenverbau und Abdichtung gegen das Grundwasser werden die Spundwände bis zum Erreichen des Fels in den Boden gerüttelt, der im Bereich Oslo S (Oslo bedrock) in 10-60 m Tiefe zu erwarten ist. Zusätzlich kommt das Düsenstrahlverfahren zum Einsatz, da der vorhandene Quick Clay die Verwendung von Ankern verhindert. Dabei werden Zement-Betongemisch-Körper mittels einer Suspension und dem natürlich vorhandenen Boden im Erdreich erstellt. Der Quick Clay weist in Oslo und Umgebung Dicken von bis zu acht Metern auf. An einigen Stellen befinden sich direkt über dem Fels Moränen. Alle notwendigen Daten und Baugrundgutachten stammen vom NGI. Die größten Herausforderungen stellen vor allem die inhomogene Tiefe des Fels, häufig vorkommende archäologische Funde sowie die umgebene und dichte Bebauung dar. In den oberen Bodenschichten findet man zusätzlich häufig Reste alter Gebäude, wie Steine, Hölzer oder sogar

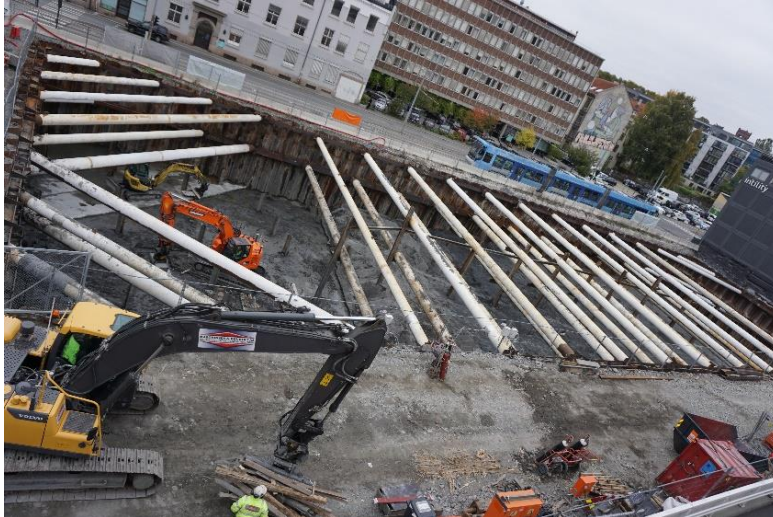
Bild 18: Spundwandverbau mit Steifen

Die zweite Baustelle des Tages erreichten wir in wenigen Gehminuten zu Fuß (netterweise durften wir die geliehenen Signalhosen anbehalten, weshalb wir uns fühlten und aussahen wie Grundschulkinder, die zum Spielen im Matsch verabredet waren). Es handelt sich um ein Joint-Venture für den Neubau eines Bürogebäudes an dem das NGI beteiligt ist. Die Baugrube befindet sich zwischen zwei Gebäuden, einer Straße und einer großen Fußgängerbrücke. Wie zuvor werden hier Spundwände zur Sicherstellung des Baugrubenverbaus eingebaut, die jedoch mit Steifen ausgesteift wurden. Die weiße Beschichtung auf der Oberseite der Steifen verhindert bzw. begrenzt bei Sonneneinstrahlung deren Längenänderung.

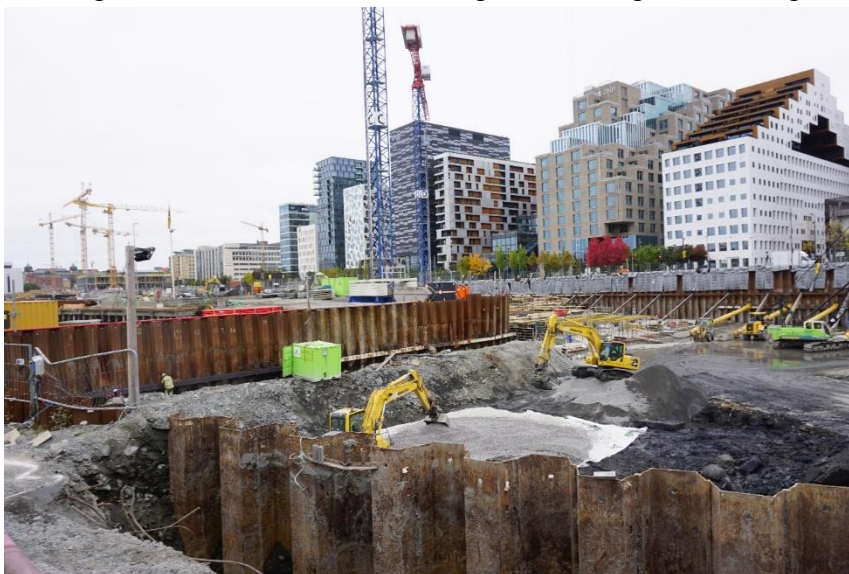
Bild 19: Baugrube für ein Einkaufszentrum

Anschließend gingen wir wieder zu Fuß zur letzten Baustelle, der Neubau eines Einkaufszentrums, und ein weiteres Mal kamen Spundwände zum Einsatz. Da auch hier der Einsatz von

Ankern nicht möglich war, wurden schräge Streben auf die Baugrubensohle abgestützt, die die anfallenden Längs- und Querkkräfte in Betonfundamente leiten um Verformungen zu begrenzen. Um die Spundwände vor Kälte und Frost zu schützen, waren sie mit Dämmung abgedeckt. Die direkt angrenzende Straße wurde auf einer Vielzahl von Säulen gegründet. Wiedererwartend lassen sich straßenseitig jedoch nur sehr geringe Verschiebungen der Spundwand feststellen. Im Zuge der Bauarbeiten kommt es ebenfalls häufig zu archäologischen Funden, da sich dort früher der alte Hafen befand.

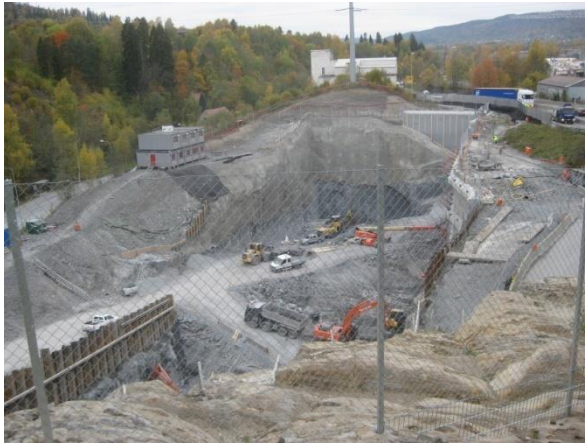
Setzungen gestellt. Auch für die noch bestehende „alte“ E 16 die in der Passage über eine Brücke geführt wird gelten hohe Setzungsanforderungen und es muss ein durchgehender Betrieb gewährleistet sein. Die Abmessungen der Baugrube mit einer Tiefe von bis zu 30m und einer Breite von 47m stellten die Ingenieure zusätzlich vor große Herausforderungen.

Bild 21: Übersicht der Baugrube

Bild 22: Baugrube (violett markiert)

Die Bodenverhältnisse lassen sich wie folgt beschreiben. Unter einer Kruste befindet sich, typisch für Norwegen, ein sehr weicher Lehm Boden darunter in manchen Bereichen auch der sogenannte „Quick Clay“ (siehe Bericht zum Dienstag). Unterhalb der Lehmschicht, auf einer Tiefe von ca. 5 m bis 35 m, ist das Grundgestein aus Granit zu finden. Der Grundwasserspiegel liegt nur wenige Meter unter Geländeoberkante.

Den interessantesten Teil der von uns besichtigten Baugrube stellt die bis zu 30 Meter hohe überschnittene Bohrpfehlwand auf der Nordseite dar. Hier wurden sieben Ankerlagen, die im Grundgestein verankert sind, sowie eine Einbindung der Pfähle in den Fels geplant.

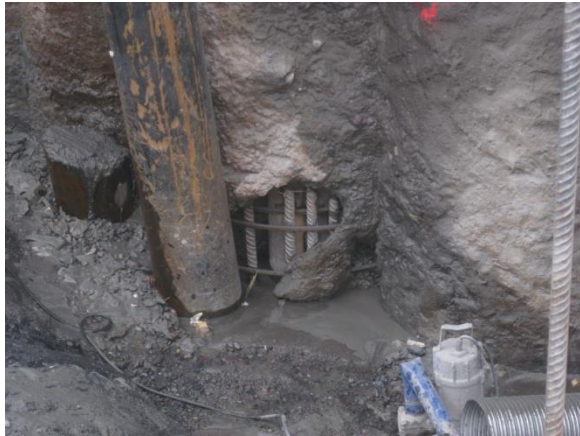
Auf einer Tiefe von ca. 27 m unter der Geländeoberkante wurde bemerkt, dass die Bohrpfähle von der Spezialtieffbaufirma nicht wie ausgeschrieben in den Fels eingebunden waren. Die Bohrpfehlwand gründet somit in einem Streckenabschnitt von einigen Metern in nicht tragfähigem Grund. Die im vorherigen Abschnitt erwähnte Grundwasserabsenkung wurde somit nötig. Das Grundwasser wurde also hinter der Bohrpfehlwand um ca. 20 m abgesenkt (Kritische Setzungen wurden an den Trafo-Häusern nicht beobachtet). Um das fehlende horizontale Fußlager der Pfähle auszubilden wurden große „Dübel“ vor die Wand in den Boden gerammt, und eine 8. Ankerlage hergestellt. Außerdem wird mittels Hochdruckinjektion die Tragsicherheit in den kritischen Bereichen wieder hergestellt.

Bild 23: Schlecht eingebundener Bohrpfehl mit Not-Dübel

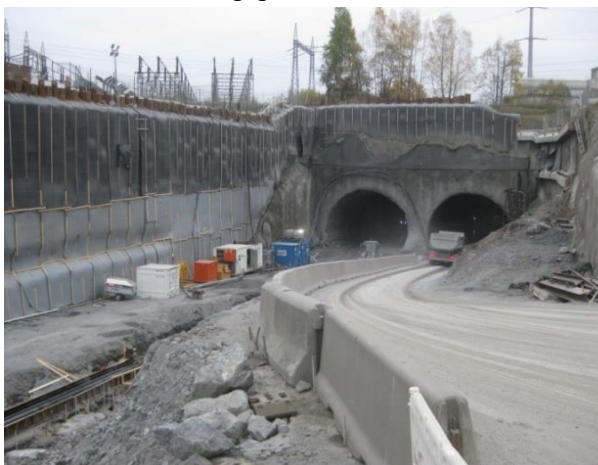
Bild 25: Bergmännischer Tunnelvortrieb

Anschließend wurde die zweite Baugrube dieses Abschnittes besichtigt, wo wir einen Einblick in den laufenden Bergmännischen Tunnelvortrieb erhielten. Bei dem zu sprengenden Tunnelabschnitt wurde um die Erschütterungen der darüber laufenden Straße gering zu halten mit sehr kleinen Sprengladungen operiert. Die im vorherigen Bereich offene Tunnelbauweise wurde, mit einer Spundwand flankiert, diese diente ausschließlich dazu einen nahen Bach vor Kontaminationen zu schützen, welche dort im Bereich des Tunnels lokalisiert wurden.

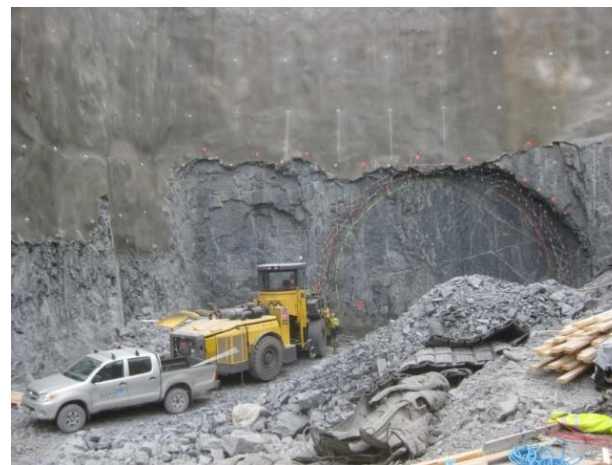
Bild 26: Geplanter Durchbruch auf der gegenüberliegenden Seite
