# Hydroabrasionsbeurteilung einer Ultra-Hochleistungs-Faserbetonsohle mittels Feldmessung und Abrasionsmodell

*Nevin Cracknell, Ismail Albayrak, Adriano Lais, Robert Boes und Kerstin Wassmann*

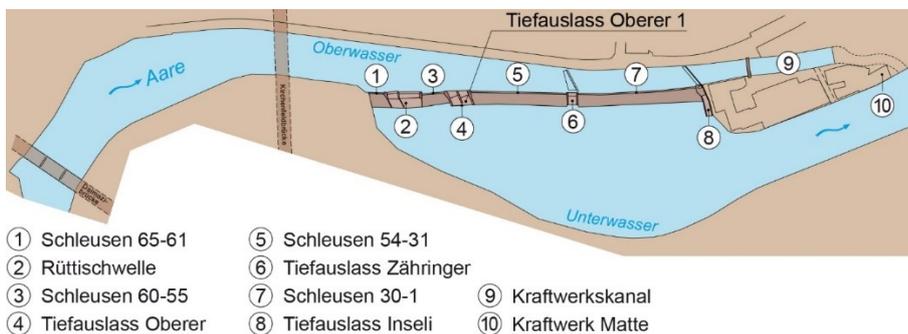
**Abb. 1** Matteschwelle Bern mit den verschiedenen Betriebsorganen und dem KW Matte. Der Tiefauslass Oberer 1 bei ④ steht im Fokus dieser Untersuchung

der Matteschwelle und das Kraftwerk Matte am Ende des Kraftwerkkanals sind in Abb. 1 dargestellt. Die Matteschwelle ist ca. 350 m lang, ermöglicht die seitliche Entlastung des Wassers aus dem Kraftwerkskanal (Seitenentlastung) und besteht aus vier Schleusen, der Rüttischwelle und den drei Tiefauslässen Oberer, Zähringer und Inseli.

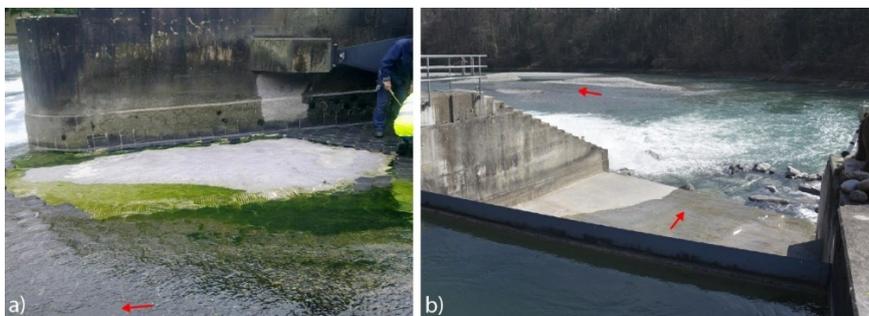
**Abb. 2** Tiefauslass Oberer 1 der Matteschwelle: a) Hydroabrasiver Verschleiss der Sohle im wandnahen Bereich des rechten Wehrpfeilers. Initial herausgeschlagene Schmelzbasaltplatten förderten die Ausdehnung des Schadens (Quelle: ewb); b) sanierte Sohle aus UHFB (Aufnahme während Referenzvermessung im März 2017)

Ein grosser Teil des Schwellentischs besteht aus einer Holzabdeckung aus Lärchenplanken, aber auch Basaltpflasterungen (Abb. 2a) und verschiedene Betone sind zum Schutz gegen Hydroabrasion verbaut. Dennoch erfuhr die Matteschwelle über die Jahre immer wieder signifikante Schäden infolge hydroabrasiven Verschleisses. Besonders der Tiefauslass Oberer 1 wird durch hydroabrasiven Verschleiss stark beansprucht (Abb. 2a), da gemäss ewb mehr Geschiebe über jenen Tiefauslass abgeleitet wird als über die anderen. Im Jahr 2015 wurde daher die Sohle des Tiefauslasses Oberer 1 mit einem Ultra-Hochleistungs-Faserbeton (UHFB) instandgesetzt (Abb. 2b). Der Lieferant des Betons, die Holcim (Schweiz) AG, hatte daraufhin die VAW beauftragt, das Verhalten des UHFB zu überwachen und die Entwicklung der Abnutzung zu dokumentieren.

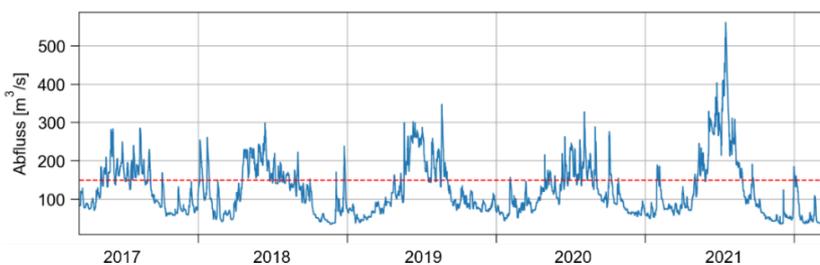
**Abb. 3** Abflussganglinie der Aare in stündlicher Auflösung bei der Messstelle Bern, Schönau des Schweizerischen Bundesamtes für Umwelt zwischen der Referenz- und der Folgemessung, die im März der Jahre 2017 und 2022 stattfanden. Abflüsse oberhalb der rotgestrichelten Linie ( $Q > 150$  m<sup>3</sup>/s) sind geschieberelevant

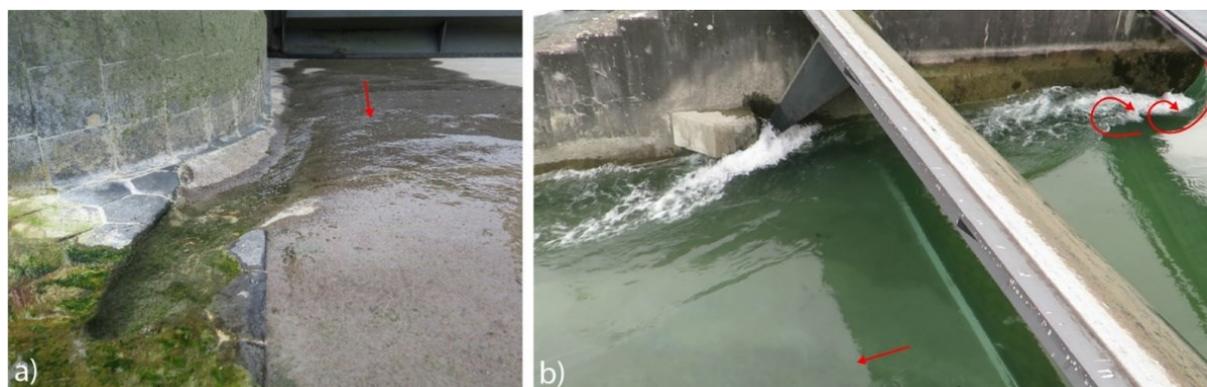
Entlang des rechten Wehrpfeilers ist eine Abrasionsrinne durchsetzt mit Schlaglöchern zu beobachten (Abb. 4a). Am Ende des rechten Wehrpfeilers im Bereich der Pfeilernase wurden Schmelzbasaltplatten untergraben und abgetragen. Außer dieser Rinne sind visuell keine Schäden an der Betonsohle feststellbar.

Der Tiefauslass Oberer zweigt seitlich ab und wird folglich schräg zur Hauptströmungsrichtung im Oberwasserkanal des KW Matte angeströmt. Diese Schräganströmung verursacht eine Strömungsablösung am Pfeilerkopf des bezogen auf den Tiefauslass Oberer 1 rechten Wehrpfeilers (Abb. 4b). Das Eindrehen der Strömung in den Tiefauslass Oberer 1 erfolgt auf einer Kurvenbahn. Die Strömung ist in der Abzweigung dreidimensional und weist ähnliche Eigenschaften wie die Strömung in einer Flussbiegung auf (Neary & Odgaard, 1993). Die an der Oberfläche eintretende Strömung hat einen erheblichen Impuls in Richtung der Hauptkanalströmung, sodass der Bereich der Ablösung resp. die Fliehkraft der Drehbewegung an der Oberfläche größer als an der Sohle ist, wo das Wasser langsamer abfließt. Diese Abweichung erzeugt eine sekundäre Zirkulationsströmung, eine sogenannte Sekundärströmung erster Art im Tiefauslass Oberer 1.

**Abb. 4** a) Abrasionsrinne im UHFB im wandnahen Bereich zum orographisch rechten Wehrpfeiler des Tiefauslasses Oberer 1, Jahr 2022; b) Strömungsablösung am Pfeilerkopf bei komplett geöffneter Drucksegmentschütze

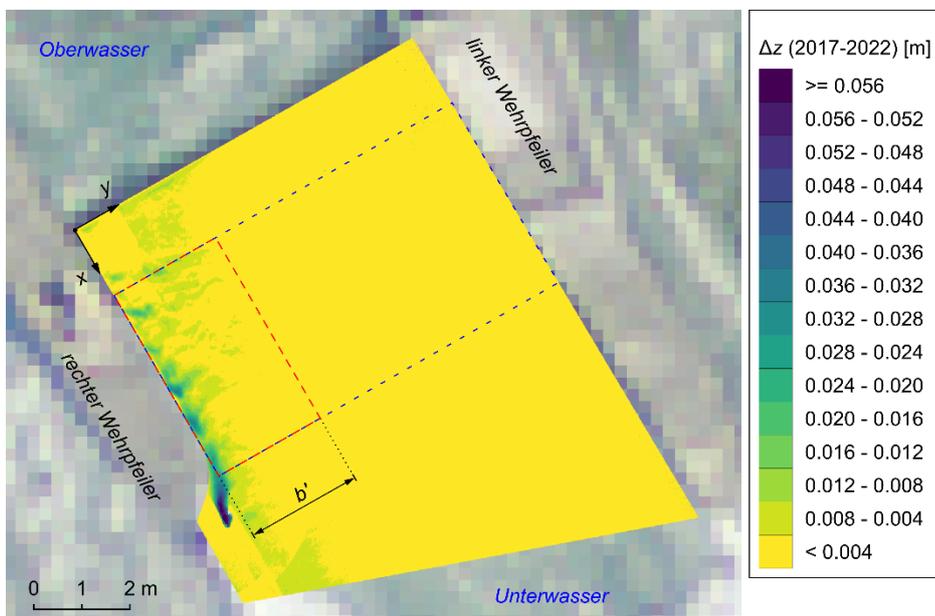
Die Änderungen der Höhenlagen  $\Delta z$  infolge des hydroabrasiven Verschleißes des UHFB sind dem Differenzplot in Abb. 5 zu entnehmen. Der gewählte kleinste Anzeigebereich auf der Farbskala in Abb. 5 beträgt  $\Delta z < 4$  mm und umfasst demnach sämtliche Werte innerhalb der Messgenauigkeit.

Deutlich ist Abrasionsabtrag rechtsseitig im Tiefauslass Oberer 1 erkennbar. Anfänglich ist der Abrasionsabtrag moderat und umfasst in der Querrichtung einen grösseren Bereich. Die von Verschleiß betroffene Fläche wird in Fließrichtung schmaler und geht gegen das Pfeilerende hin über in eine Abrasionsrinne entlang des rechten Pfeilers (s.a. Abb. 5a). Das Abrasionsmuster zeigt mehrere Schlaglöcher in der Rinne, die darauf hindeuten, dass sich die Abrasion ungleichmäßig ausbreitet (Demiral Yüzügüllü, 2021). Die lokalen Abrasionstiefen liegen größtenteils unter 4 mm (gelbe Fläche) und weisen somit keine signifikante Abrasion in Anbetracht des Fehlerbereichs auf.

Zusätzlich zum Differenzplot wurde die flächengemittelte Abrasionstiefe  $A$ , die maximale Abrasionstiefe  $A_{max}$  und das Verhältnis von maximaler Abrasionstiefe zum Flächenmittelwert  $A_{max}/A$  für die in Abb. 5 blau umrandete Fläche bestimmt (Tab. 1). Dafür wurde ein längsgemittelttes Querschnittsprofil erstellt (Abb. 7). Die flächengemittelte Abrasionstiefe liegt mit  $A = 1.0$  mm innerhalb des Messfehlerbereichs. Die maximale Abrasionstiefe  $A_{max}$  im längsgemittelten Querprofil beträgt  $A_{max} = 12.6$  mm. Verglichen mit  $A_{max}$  weisen die erwähnten Schlaglöcher lokal höhere Abrasionstiefen von  $\Delta z_{max} = 30.4$  mm auf (tiefster Punkt des 95%-Perzentilprofils über alle Querprofile in Abb. 6). Die blau umrandete Fläche grenzt den Bereich am Ende des rechten Wehrpfeilers aus, der durch Schmelzbasaltplatten geschützt war. Dieser Bereich ist demnach nicht repräsentativ für das Verhalten des UHFB gegen Abrasion und wurde nicht in die Datenauswertung miteinbezogen.

**Abb. 5** Abrasionsabtrag  $\Delta z$  im Tiefauslass Oberer 1 zwischen den Jahren 2017 und 2022. Die blau umrandete Fläche zeigt die «region of interest» über die gesamte Breite  $b$ , die rot umrandete bezieht sich auf die reduzierte Breite  $b'$  (Quelle Hintergrund: swisstopo)

Die wandnahe Hydroabrasion des hier untersuchten UHFB schreitet demnach entlang des rechten Wehrpfeilers im Tiefauslass Oberer 1 unter Annahme gleicher Belastungsgrößen künftig mit einer Rate von ca. 0.7 mm pro Jahr fort.

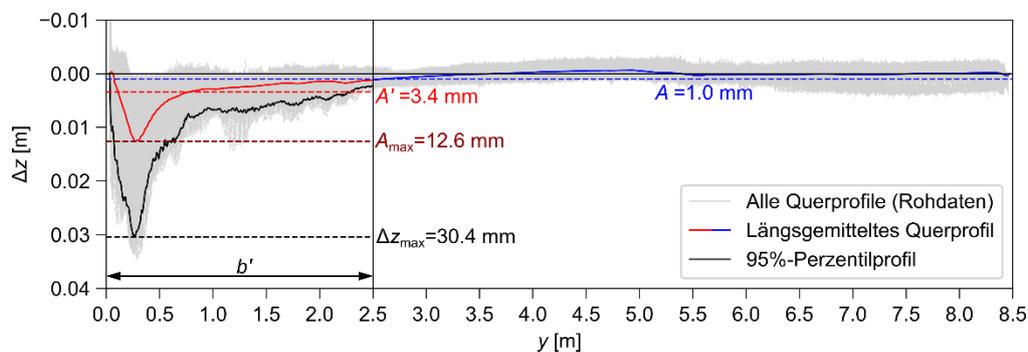
**Abb. 6** Querprofile und längsgemitteltes Querprofil des Abrasionsabtrags  $\Delta z$  im Tiefauslass Oberer 1 zwischen den Jahren 2017 und 2022 im Bereich der blau umrandeten Fläche (vgl. Abb. 5). Abrasionsraten  $A$  bezogen auf  $b$  (blau) und  $A'$  bezogen auf  $b'$  (rot) sind angegeben

der zweiten Art gekoppelt sind. Das Abflusstiefenverhältnis im Tiefauslass Oberer 1 ist  $b/h \approx 11$  mit  $h \approx 0.8$  m. Bei diesem Abflusstiefenverhältnis ist bei über die Breite  $b$  homogen verteiltem Geschiebeeintrag zu erwarten, dass sich wandnahe Abrasionsrinnen und über die Breite zufällig verteilte Schlaglöcher bilden (s.o.). Die Schlaglöcher im zentralen Bereich sowie die Abrasionsrinne entlang des linken Wehrpfeilers fehlen jedoch. Wendet man Gl. [1] an und setzt die Eingangsparameter ein (s. Kap. 2 und 3), so ergibt sich ein ähnlicher Flächenmittelwert  $A = 0.6 \dots 1.1$  mm, hingegen wird  $A_{max}$  resp. das charakteristische Maß für die Tiefe der Abrasionsrinne mit dem Relativwert  $A_{max}/A = 2.6$  deutlich unterschätzt (vgl. Tab. 2 mit Tab. 1). Der Grund für diese markante Abweichung ist die starke Gewichtung der großen Fläche ohne signifikante Abrasionsschäden (Abb. 6 und Abb. 7).
