Murgang- und Hochwasserschutz für den Altdorfbach in Vitznau

Timo Heinisch, Sandro Ritler und Roland Hollenstein

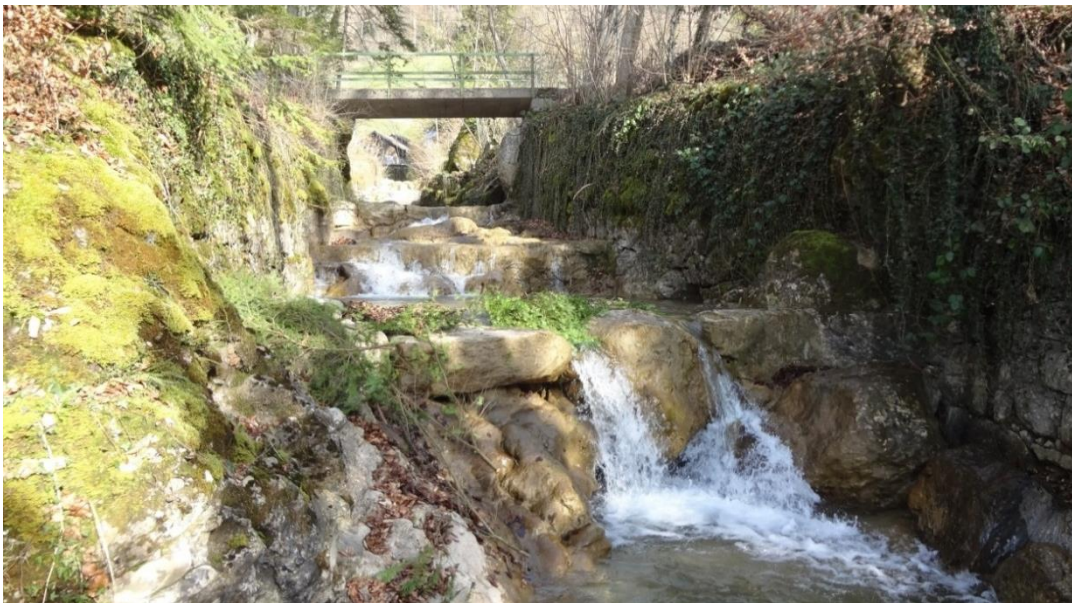
Abb. 1 Gerinne mit Bachsohlenschwellen aus Blöcken und Mauern an den Bachböschungen.

Der Altdorfbach weist im Mündungsbereich ein künstliches Erscheinungsbild auf. Das Gerinne besteht im Wesentlichen aus einer harten Sohlenpflasterung und massiv verbauten Böschungen (**Abb. 1**). Aufgrund des harten Verbaus und einer Vielzahl an Abstürzen wird die Ökomorphologie als stark beeinträchtigt bis künstlich beschrieben (**Abb. 2**).

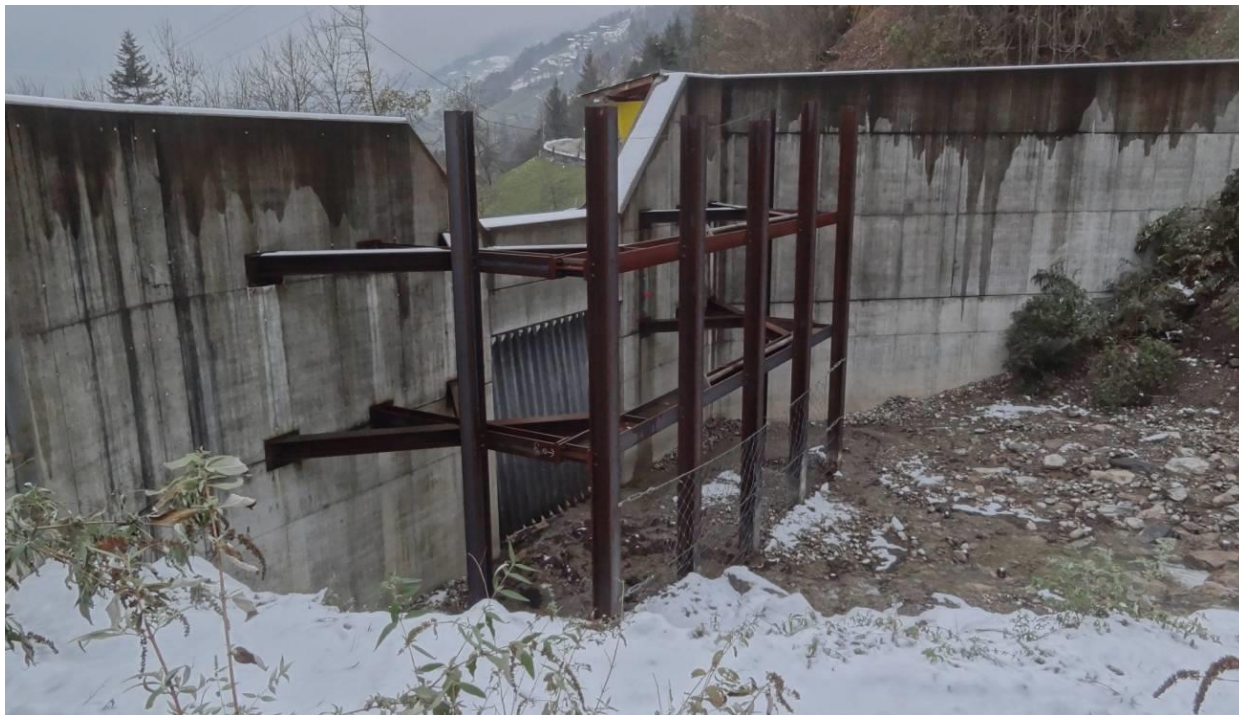
Abb. 3 Geschieberückhaltebecken am Kegelhals des Altdorfbachs mit vorgeschalteter Stahlkonstruktion.

Am Kegelhals des Altdorfbachs wurde 2006 ein Geschieberückhaltebecken realisiert. Dieses hat eine Rückhaltekapazität von rund 10'000 m³ und besteht aus einem Abschlussbauwerk (Stahlbetonsperre, Höhe ca. 12 m, Breite ca. 50 m) mit einem Auslaufbauwerk (Dosieröffnung mit vertikalem Stahlrechen) und vorgeschaltetem Holzfangrechen aus Stahlträgern (**Abb. 3**). Nachträglich wurde ein Maschendraht-Netz an den Stahlträgern montiert, so dass mehr feinkörniges Geschiebe zurückgehalten werden kann.

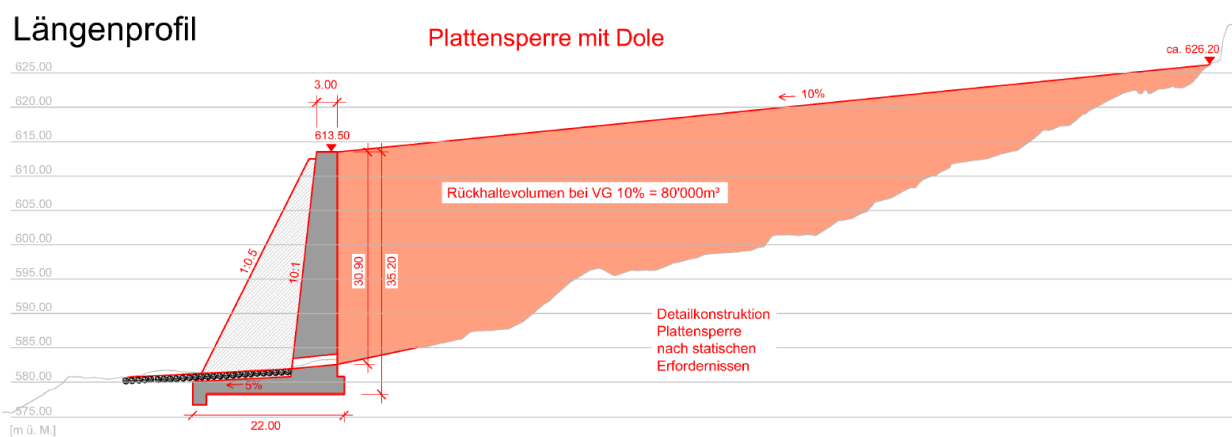
Abb. 8 Projektiertes Rückhaltebauwerk bei km 0+937, Längenprofil

Abb. 8 zeigt das neue Rückhaltebauwerk im Längsprofil. Für die Berechnung des Rückhaltevolumens wurde ein Verlandungsgefälle von 10 % berücksichtigt.
