Extremes Hochwasserereignis 2014 in Schangnau: Ereignisanalyse und Planung von Schutzmassnahmen mit Hilfe von numerischen Modellen

Thomas Scheuner, Severin Schwab, Demian Schneider, Christoph Graf

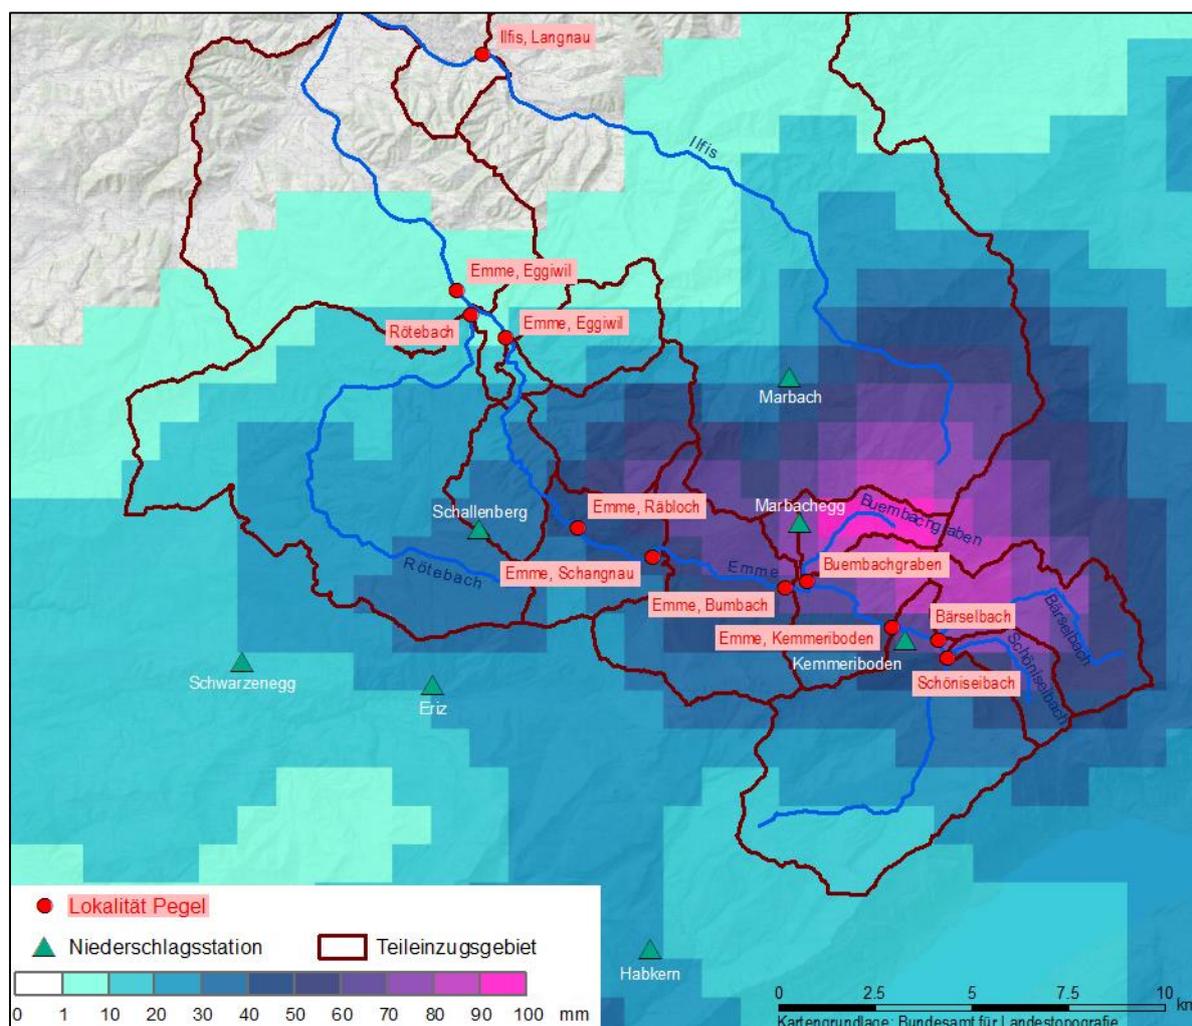
Abb. 1 Niederschlagssumme vom 24.7.2014 ermittelt aus den Radardaten der SMA.

Am Morgen des 24. Juli bildete sich am zentralen und östlichen Alpennordhang eine Gewitterlinie. In der Region Schangnau gingen dabei ungewöhnlich heftige Niederschläge nieder: Innert weniger Stunden fiel östlich der Marbachegg bis zu 95 mm Niederschlag (siehe Abb. 1) und das Stundenmaximum betrug 66 mm/h. Das Niederschlagsereignis dauerte insgesamt 7 Stunden, wobei der grösste Anteil des Niederschlags in einem Zeitraum von 3 Stunden fiel.

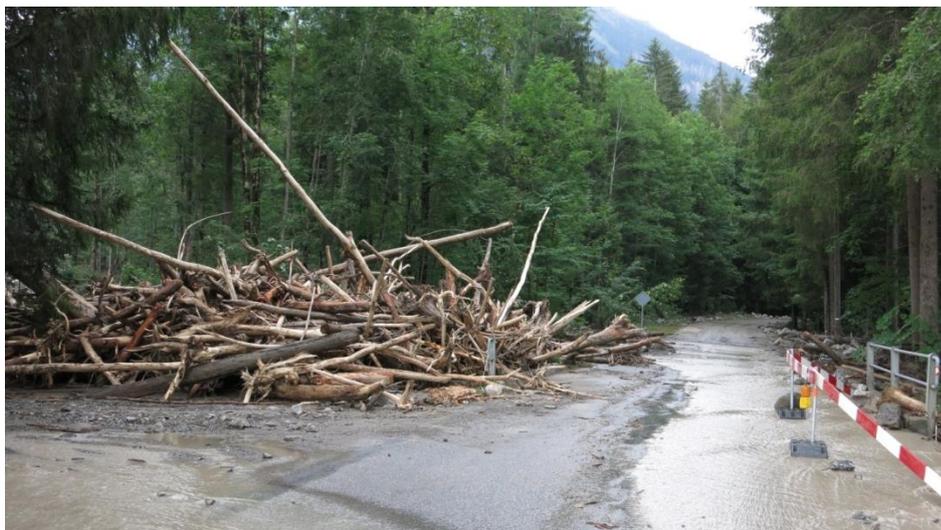
Abb. 3 Verklausung der Brücke am Sädelgraben (Gemeinde Schangnau).

Aus den steilen und bewaldeten Seitengraben wie auch aus den Böschungen entlang der Emme wurden grosse Mengen an Schwemmholz mobilisiert. Im Sädelgraben wurde beispielsweise rund 500 m³ Frisch- und Totholz bis auf den Kegel verfrachtet (siehe Abb. 3). Insgesamt wurden in Schangnau rund 2'800 m³ Schwemmholz in die Emme eingetragen (Böckli et al., 2015). Davon wurden rund die Hälfte, also 1'400 m³ in der engen Emme-Schluchtstrecke des sogenannten Rüblochs als Verklausung retendiert.

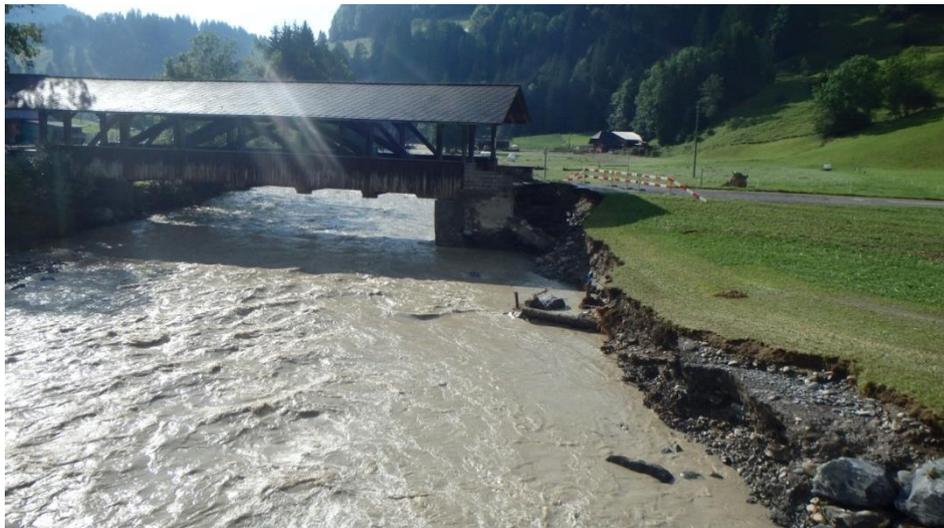
Abb. 4 Zerstörter Uferverbau an der Emme und hinterspültes Brückenwiderlager der Büetschlibrücke, Gemeindegebiet von Schangnau (Blick in Fließrichtung).

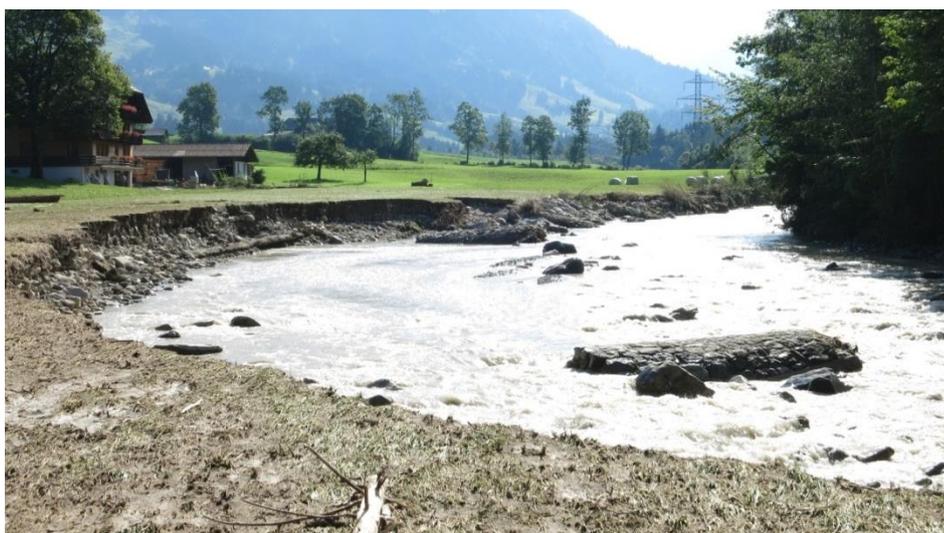
Abb. 5 Hinterspülte Buhnen sowie Ufererosionsbreiten von bis zu 15 m bei Bumbach, Gemeindegebiet von Schangnau (Blick gegen Fließrichtung).

Infolge der hohen Abflussspitze traten an diversen Stellen entlang der Emme Ausuferungen infolge ungenügender Gerinnekapazität auf. Der Dorfteil Bumbach wurde beispielsweise überflutet, wobei Fliesshöhen von lokal deutlich über 1 m sowie hohe Fliessgeschwindigkeiten von rund 2 bis 3 m/s auftraten. Durch den grossen Geschiebeeintrag aus den Seitengräben konnten zudem an zahlreichen Stellen Auflandungstendenzen beobachtet werden. Auch Tiefen- und Seitenerosion, oft verbunden mit lokalen Kolkphänomenen, führten zu hinterspülten Brückenswidern respektive teils vollständig zerstörten Brücken (siehe Abb. 4). Die Erosionsbreiten betragen stellenweise bis zu 15 m. Zahlreiche Schutzbauten (Blockverbau, Buhnen, etc.) wurden zerstört oder stark beschädigt (siehe Abb. 5).

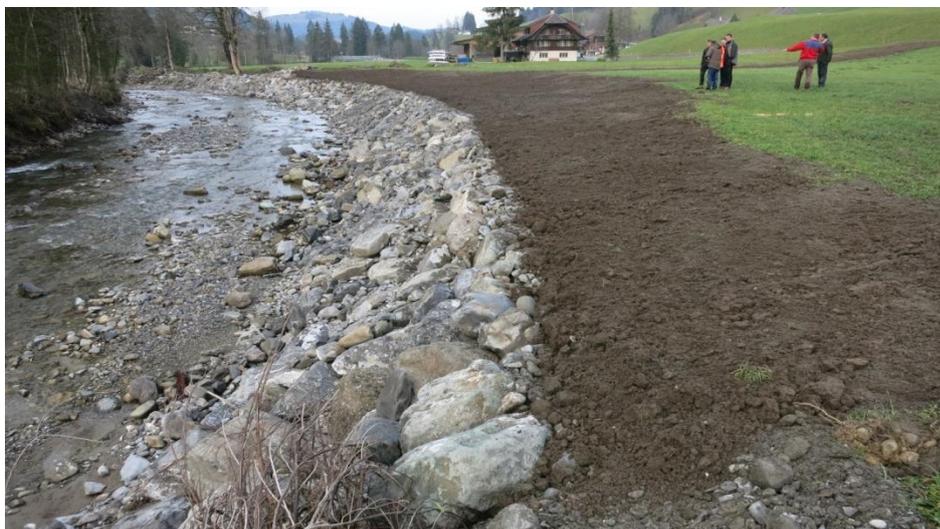
Abb. 6 Erodierter Prallhang in Schangnau (vgl. Abb. 5) nach dessen Wiederherstellung mittels Blocksatz auf einem Holzrost sowie mit einem neu erstellten Doppeltrapezprofil (Blick in Fliessrichtung). Die Bepflanzung erfolgt im Frühling 2016.

Entlang der Emme wurden grösstenteils neue Ufersicherungen realisiert. Je nach lokalem Schutzziel, vorhandenen Schutzgebieten (Naturschutz, Grundwasser, etc.) und zu erwartenden Schubspannungen (z.B. in Prallhängen) wurden die Ufer mit Blocksatz oder Holzverbau gesichert. Die waldrechtlichen, fischereitechnischen sowie ökologischen Vorgaben wurden unter Berücksichtigung der Hochwassersicherheit und Verhältnismässigkeit berücksichtigt (z.B. Fischunterstände). Zudem wurde bei Gewässerabschnitten mit Ufererosion aus Hochwasserschutzgründen versucht, die Böschung nicht auf den ursprünglichen Zustand wiederherzustellen, sondern das Abflussprofil der Emme möglichst zu vergrössern. In den Seitenbächen wurden die instabilen Böschungen und die Bachsohlen hauptsächlich mit Blöcken oder Holzkonstruktionen gesichert. Stellenweise wurden auch Schutzdämme umgesetzt oder erweitert.

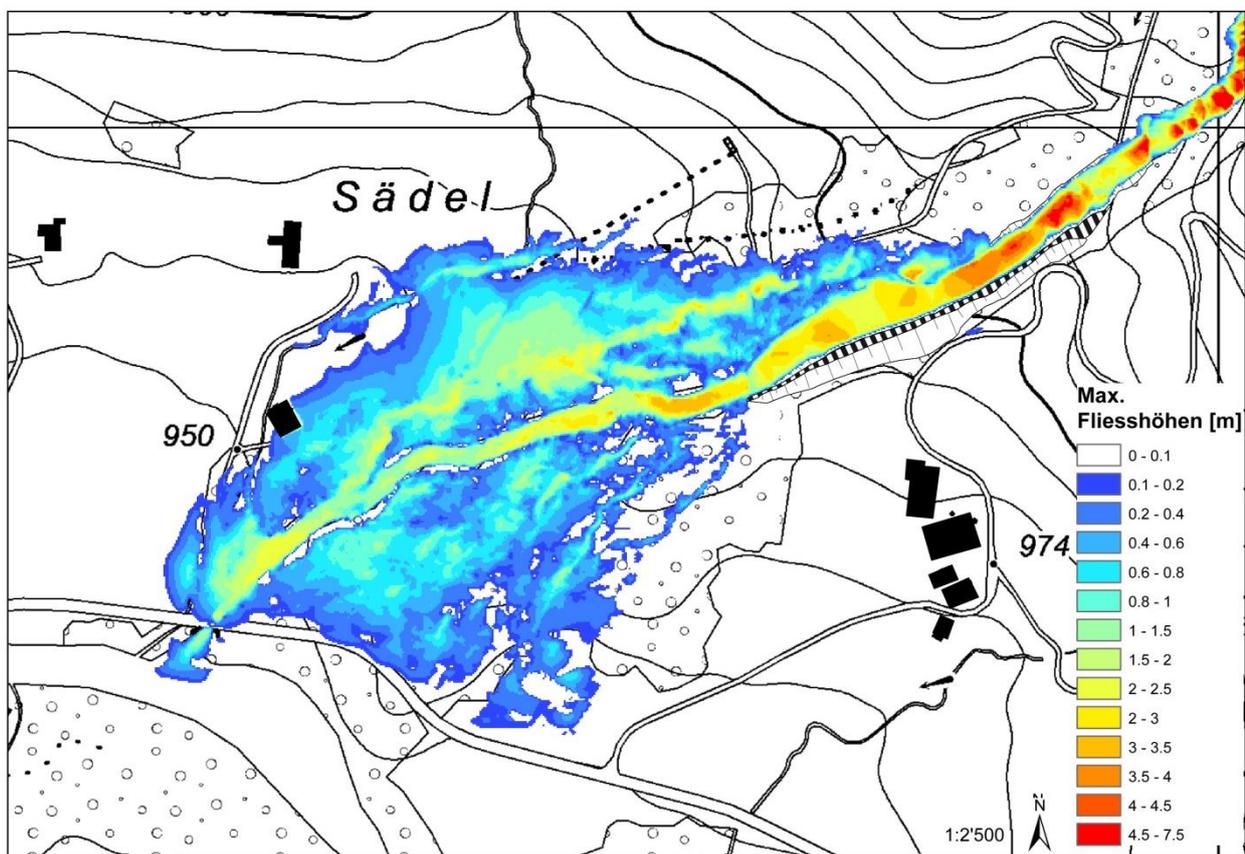
Abb. 7 Modellierung eines 300-jährlichen Ereignisses mit RAMMS::Debrisflow beim Sädelgraben. Der Schutzdamm auf der linken Gerinneseite (schwarz schraffiert) wurde ins digitale Höhenmodell eingebaut.

Für die murfähigen Wildbäche wurden Murgangsimulationen mit der Software RAMMS::Debrisflow (Version 1.6) durchgeführt. Dabei wurden beispielsweise die geplanten Schutzdämme sowohl direkt im Höhenmodell eingebaut als auch mit Hilfe von sog. NoFlux-Zellen in der Modellierung berücksichtigt (siehe Abb. 7). Es zeigte sich, dass die Implementierung der NoFlux-Zellen im Vergleich zur Modifikation des Höhenmodells deutlich effizienter ist. Die Modellierungsergebnisse sind zudem als plausibel einzustufen (Wernli, 2015). Der turbulente sowie der Coulomb-Reibungswert wurden dabei basierend auf den zahlreichen gut dokumentierten Resultaten kalibriert.

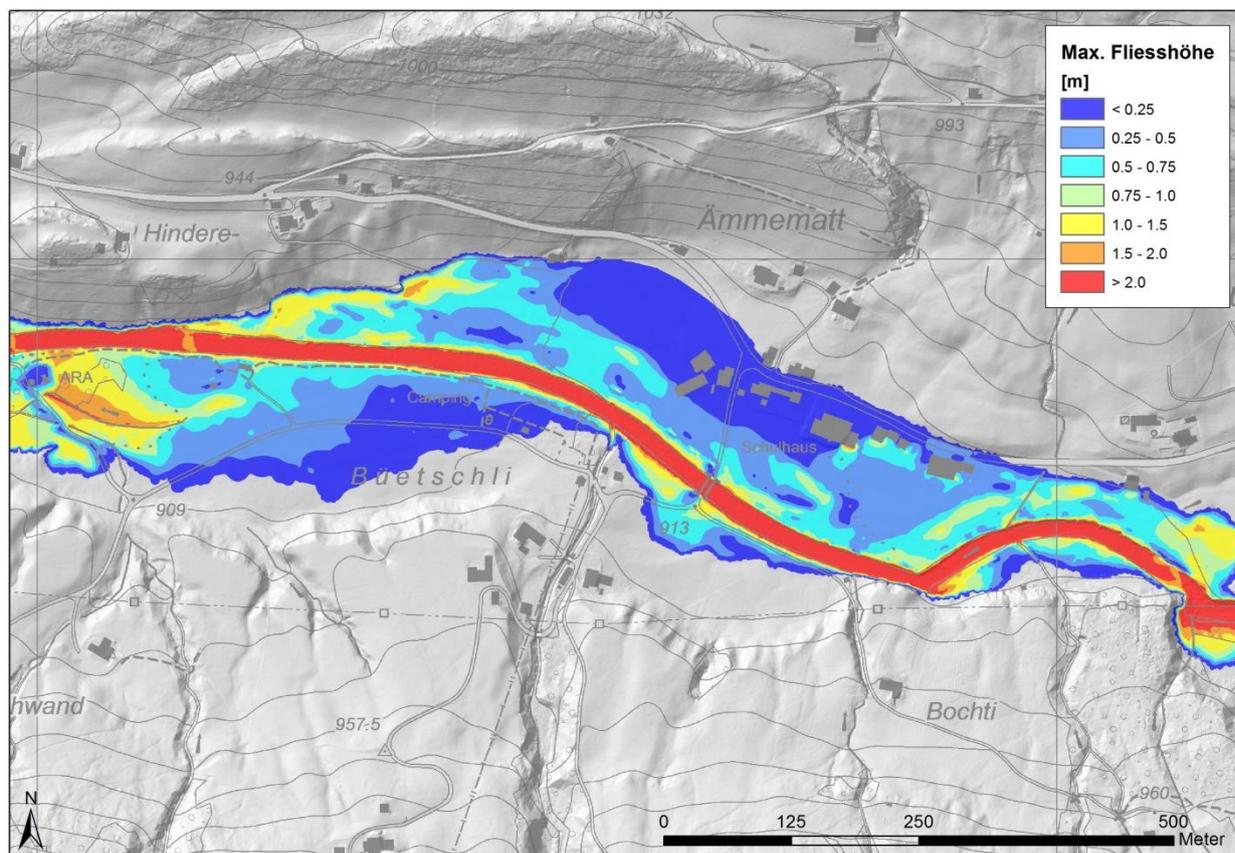
Abb. 8 Modellierung eines 300-jährlichen Hochwasser-Ereignisses mit Hydro_AS-2D an der Emme bei Bumbach Dorf (Gemeinde Schangnau). Die Modellierungen dienen als Grundlage für die Dimensionierung von Schutzdämmen.

men (in vorliegendem Fall eine Gerinneverlegung) bzw. Prozessinteraktionen (z.B. zwischen Murgang und Hochwasser) berechnet werden. Des Weiteren wurden auch Hochwassermodellierungen durchgeführt, um Schutzdämme zu dimensionieren (siehe Abb. 8), wobei nebst den berechneten Fließhöhen vor allem auch die Fließgeschwindigkeiten (Energiehöhe) sowie die Schubspannungen von Relevanz waren.
