Lehrstuhl und Prüfamt  
für Grundbau, Bodenmechanik,  
Felsmechanik und Tunnelbau  
der Technischen Universität München

Heft 39

**Beiträge zum  
6. Geotechnik-Tag in München  
Geotechnik - aus Schäden lernen**

16.02.2007

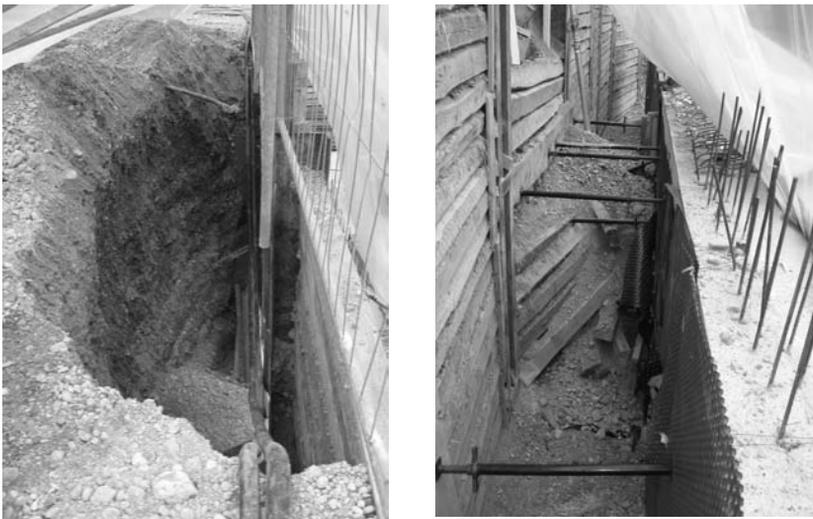
Bild 1: Fotos der Unfallstelle nach Sicherung und Bergung des Toten

Verbauhölzer hatten sich gelöst. Boden und Hölzer waren in Richtung Untergeschosswand verstürzt, wo sie den Arbeiter einklemmten. Im linken Bildteil ist erkennbar, dass der nichtbindige Boden hinter dem Verbau eingerutscht war.

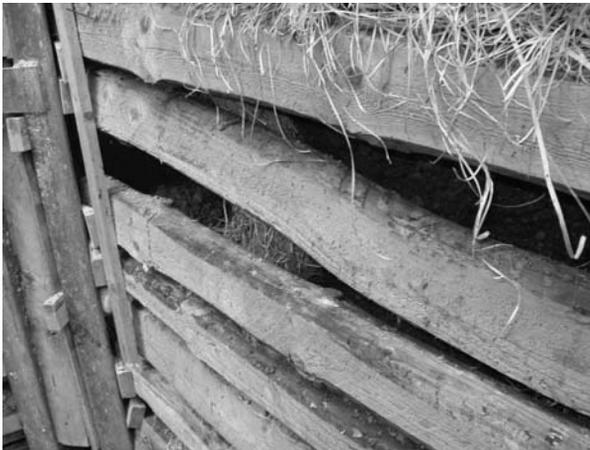
Bild 6:

- vollflächiger Kontakt des Verbaus mit dem Boden fehlt;
- Sicherungslatte der Keile ist nicht als Hängestange ausgebildet

Das Freigraben im Schutz des Bergeverbaus und die genauen Einmessungen zeigten, dass an der Unfallstelle der Verbau von vornherein nicht vollflächig kraftschlüssig hergestellt worden war. Holzwohle ist kein geeignetes Mittel, um Kraftschluss herzustellen, und das Ausspülen nichtbindiger Böden zu verhindern. Die lokalen Aushubtiefen hatten zum Teil nachweislich über 2 m betragen. Auch beim Rückbau des Verbaus wurde Holz auf mehr als 1 m Höhe ausgebaut. Die Bohlen waren nicht durch Hängestangen gesichert. Es standen Schichten mit Rollkiesen an, die eine sehr geringe Stabilität aufweisen. Ausspülungen verminderten zusätzlich den Kontakt Boden/Bohle.

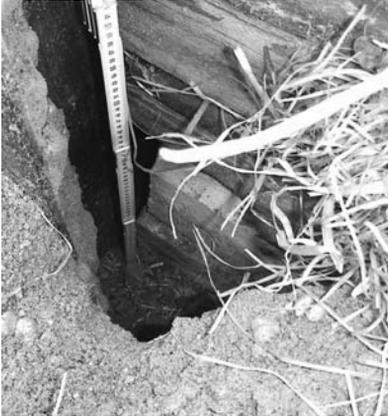
Bild 7: Ausspülungen in Folge von Niederschlägen werden durch Holzwolle nicht verhindert.

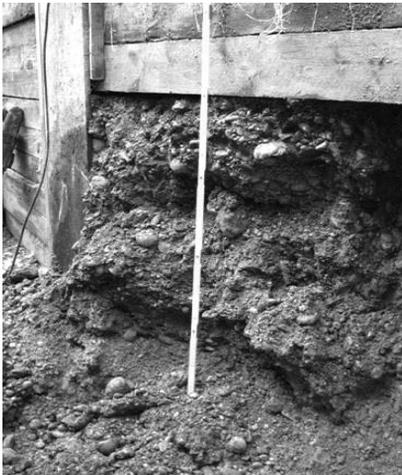
Dies ist die bei Rollkiesen stets empfohlene Vorgehensweise. Um die Suspension und damit beim Aushub die sehr stark durchlässigen Rollkiese kenntlich zu machen, wurde sie rot eingefärbt, was in Bild 9 leider nicht erkennbar ist. Die derart verfestigten Kiese erlaubten bei der Herstellung des Bergeverbaus Aushubschritte von 0,8 m bis 1,0 m, ohne dass Instabilitäten befürchtet werden mussten.

Bild 9: mit Zementsuspension verfestigte Rollkiesschichten beim Bergeverbau

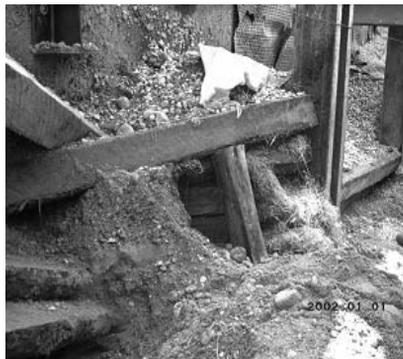
Die rückseitige Freilegung des kollabierten Verbaus, die vermessungstechnische Aufnahme der verstürzten Hölzer und die genaue Ansprache der Schichtung erlaubte die Rekonstruktion des Unfalls. Danach müssen Hölzer auf unzulässig großer Höhe ausgebaut worden sein. Mit geringerer Höhe war Hinterfüllmaterial in den Arbeitsraum eingebracht und verteilt worden. Bei dessen Verdichten mit einer Rüttelplatte muss Rollkies - wie er bei der späteren Freilegung auch genau in diesem Horizont nachgewiesen wurde - ausgelaufen sein. Damit ging der Reibungsverbund zwischen den noch nicht ausgebauten Hölzern und dem Boden verloren. Hölzer rutschten einseitig nach unten, verloren dabei den knappen Halt zwischen den Flanschen der Stahlträger und wurden von nachstürzendem Boden in den Arbeitsraum hinein gedrückt.

Der in den entstandenen Hohlraum abgestürzte Boden blieb teilweise als Bodenblock intakt, er wurde nur nach unten und vorne verlagert und verkippte. Dabei wurde der Arbeiter eingeklemmt und von weiter oben nachrutschenden Bodenmassen verschüttet. Er erstickte.

Bild 10: Rückseite des freigelegten Verbaus

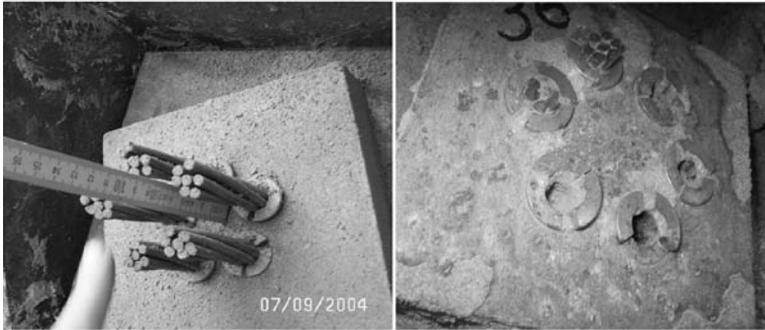
Bild 15: Ankerkopf mit relativ kurzen Überständen und „weggeschlüpfte“ Spannstähle

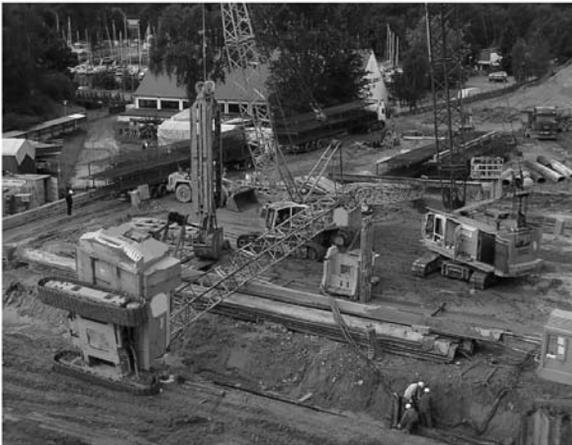
Bild 18: Baggerumsturz aufgrund schlechtem Bohrplanum bei hoher Hakenlast

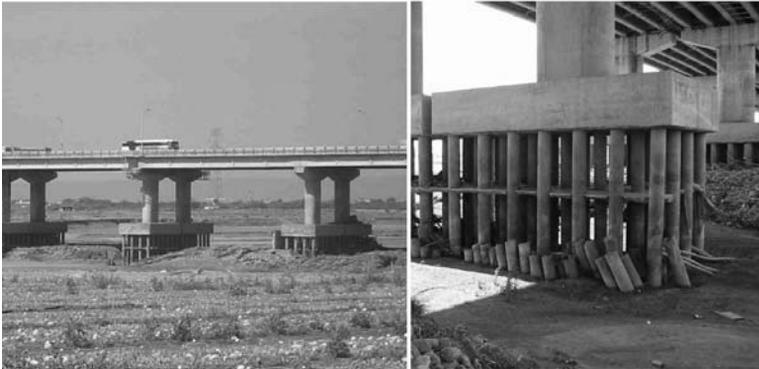
Bild 19: Freigelegte Pfahlgruppe mit möglicher zusätzlicher Horizontalbelastung

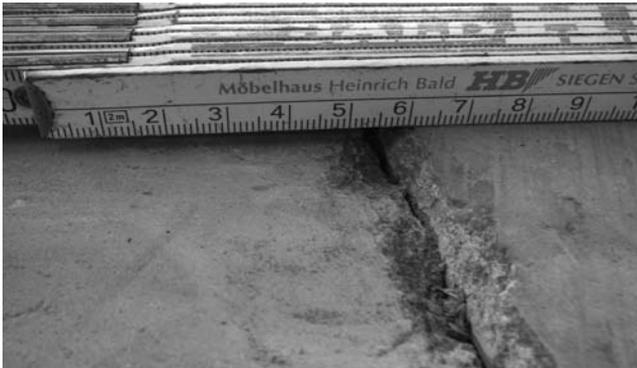
Nachdem die Maschinenhalle fertig gestellt worden war, wurden bald danach Verformungen am Hallenboden und an bestimmten größeren Maschinenfundamenten beobachtet. Allerdings waren die Maschinenfundamente noch unbelastet, man hatte zu dem damaligen Zeitpunkt die entsprechenden Bearbeitungsmaschinen noch nicht auf ihre Fundamente gesetzt. Die Fundamentbewegungen fanden also bereits unter Fundamenteigengewicht statt. Eine Einwirkung durch die Lasten der Bearbeitungsmaschinen bzw. Bearbeitungsvorgänge hatte nicht vorgelegen und die endgültigen Beanspruchungen waren längst noch nicht erreicht worden.

Bild 5: Verformung am Hallenboden

Messungen, die an den Fundamentoberflächen durchgeführt wurden, zeigten, dass die Grenzwerte für die zulässigen relativen Winkelverdrehungen bereits überschritten waren. Dieser Sachverhalt hatte zur Folge, dass vorsorglich bestimmte größere Bearbeitungsmaschinen bis heute nicht in der Halle aufgestellt worden sind.

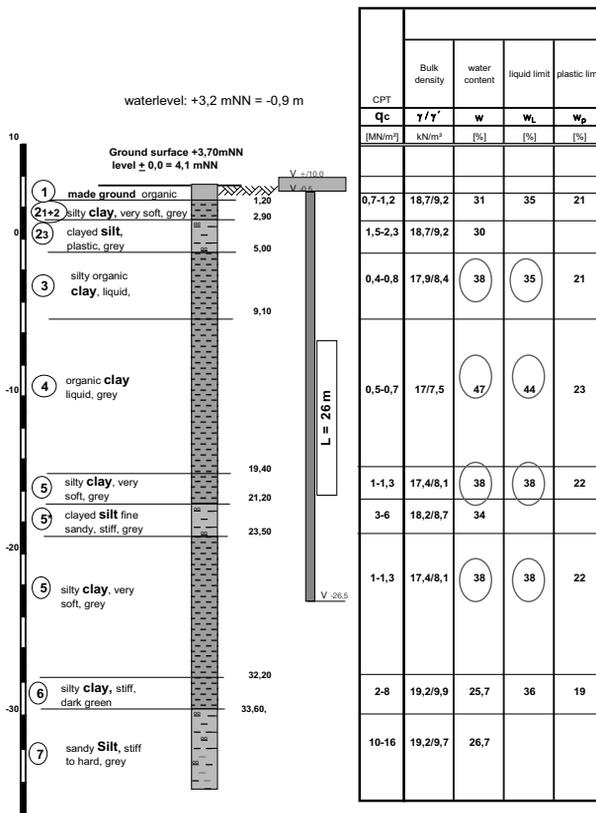
Nach der zuvor beschriebenen Baugrundsichtung befindet sich die Pfahlaufstandsfläche im Bereich von sehr weichem, teils flüssigem Ton. Der vorhandene natürliche Wassergehalt dieser Schichten ist - wie in dem beigefügten Bodenprofil gezeigt wird - teils sogar größer als die Fließgrenze. Unter der Pfahlfußebene befinden sich weitere 40 m stark zusammendrückbare Bodenschichten, die zu entsprechenden Verformungen führen.

Bild 10: Bodenprofil mit Konsistenzgrenzen im Bereich der neuen Maschinenhalle

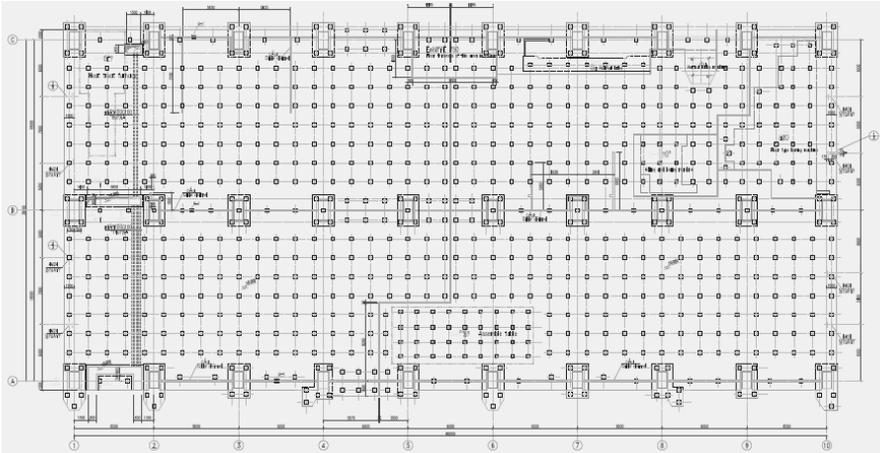
Obwohl in der betrachteten Halle verschieden große Bearbeitungsmaschinen aufgestellt werden sollen und die einzelnen Flächenbereiche, z.B. zwischen den Maschinenfundamenten oder im Fall von Lagerflächen, unterschiedlich belastet sind, wurden die Pfähle ohne Rücksicht auf die Setzungsempfindlichkeit der Fundamente fast rasterförmig mit der gleichen Pfahllänge angeordnet.

Bild 11: Pfahlanordnung für die Maschinenhalle

Zusammengefasst kann gesagt werden, dass die Angaben im Gutachten im Hinblick auf die Pfahltragfähigkeiten generell nicht falsch sind. Im Rahmen eines Gründungsgutachtens hätten jedoch die sehr setzungsempfindlichen Maschinenfundamente in die Betrachtung mit einbezogen werden müssen. An dieser Stelle oder bei der weiteren Planung hätte erkannt werden müssen, dass die vorgeschlagene Pfahlgründung zwar die angegebene Tragfähigkeit erreicht, jedoch hinsichtlich setzungsempfindlicher Maschinenfundamente ungeeignet ist.

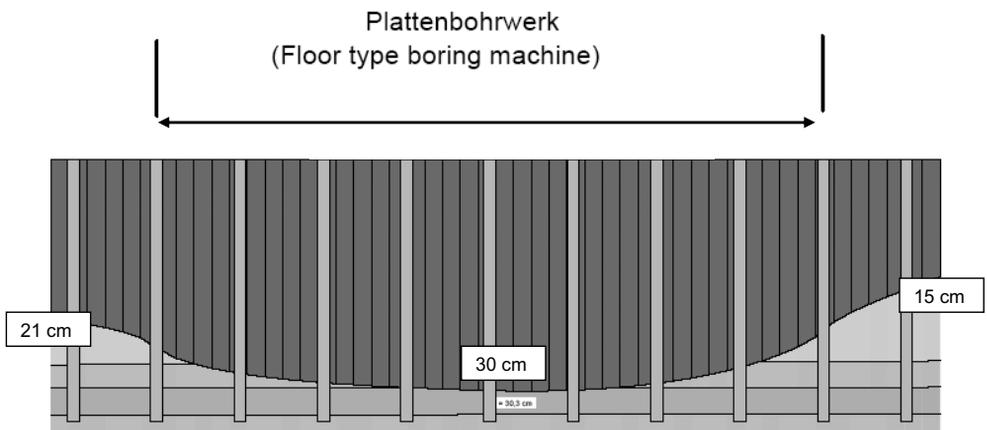
Setzungen : 15 cm bis 30 cm

Verdrehung : 1/150 bis 1/350 >> 1/ 20000 (Vorgabe)

Bild 12: Setzungsmulde des Plattenbohrwerks

Es ist zu erwarten, dass aufgrund der mit der Zeit auftretenden Differenzverformungen ein Betrieb der empfindlichen Maschinen nicht mehr möglich sein wird. Für diese Fundamente wurde daher eine Komplettsanierung mit Abbruch und neuen, zusätzlichen, längeren Bohrpfählen sowie der Neubau der Fundamente mit einer größeren Steifigkeit empfohlen.

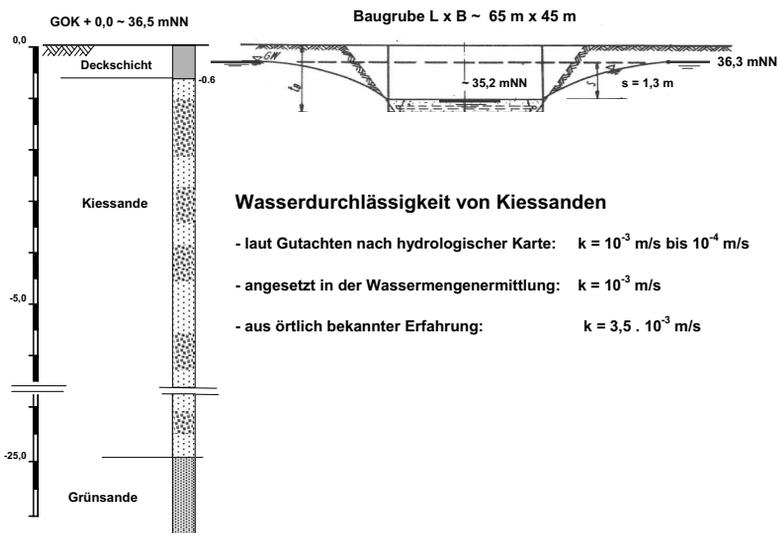
Die dabei zugrunde gelegten Annahmen entstammten den Ausschreibungsunterlagen des Bauherrn. Hierbei war der Durchlässigkeitsbeiwert der anstehenden Kiessande allerdings lediglich auf der Grundlage einer hydrologischen Karte des Untersuchungsgebietes im Bereich zwischen  $10^{-4}$  m/s und  $10^{-3}$  m/s definiert worden. Diese Vorgehensweise wird nicht grundlegend kritisiert, doch hätte man bei dem geplanten großflächigen Baugrubentyp und den vorhandenen Baugrundverhältnissen mit hoher Durchlässigkeit eher an anderen Stellen sparen und etwas mehr in Durchlässigkeitsuntersuchungen investieren sollen.

Zumal bei örtlichen Erfahrungen bekannt gewesen sein sollte, dass die Durchlässigkeit in dem betreffenden Gebiet der Rheinterrasse häufig mit einem mittleren k-Wert von  $3,5 \cdot 10^{-3}$  m/s zu beurteilen ist.

Bild 14: Bodenprofil und Wasserdurchlässigkeit

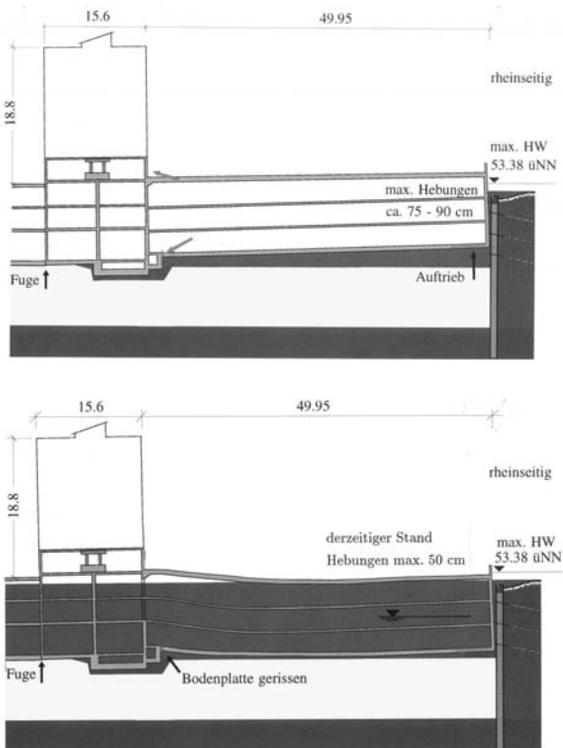
Bild 5: Schematisch dargestellter Ablauf des Schadenshergangs für die Tiefgarage

Das Aufschwimmen hatte eine Kraftumlagerung im gesamten Tragsystem zur Folge. Die leichten Gebäudeteile, wie z. B. die Tiefgarage ohne Überbauung, stützten sich zunächst gegen die durch aufgehende Geschosse schwereren Bereiche ab, bis auch diese aufschwammen (Bild 5).

Diese Kraftumlagerungen verursachten ein Anheben und Verdrehen des gesamten Bauwerkes, verbunden mit schweren Schäden an den tragenden und raumabschließenden Bauteilen. Die größten Beanspruchungen traten dabei am Übergang von der Tiefgarage zu den überbauten Gebäudebereichen auf.

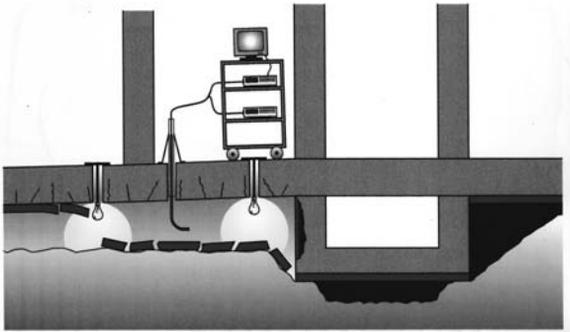
Bild 6: Schematische Darstellung der videoendoskopischen Untersuchungen

Die Auswertung der Untersuchungen bestätigte, dass das Gebäude lediglich entlang weniger linienförmiger Auflagerstellen entlang der Höhenversprünge der Bodenplatte auflaß. Ansonsten lag das Gebäude großflächig hohl, die Bodenplatte war im Bereich der Tiefgarage bereichsweise bis zu 65 m ohne Auflager, was die starken Verformungen der Tiefgarage und die starken Zugschäden in den Stützen und deren Anschlüsse in die Decken erklärt.

Entlang der Schlitzwand waren Abplatzungen an der Unterseite der Bodenplatte mit z. T. freiliegender Bewehrung zu erkennen. Dies bekräftigte weiter die Vermutung, dass sich das Bauwerk dort verkantet hatte, wodurch die relativ hohen verbliebenen Verformungen in diesem Bereich erklärt werden konnten. An der rheinzugewandten Schlitzwanddecke sowie an einer weiteren Stelle konnte strömendes Wasser im Hohlraum unterhalb der Bodenplatte beobachtet werden. Dies ließ auf Schlitzwandschäden an diesen Stellen schließen.

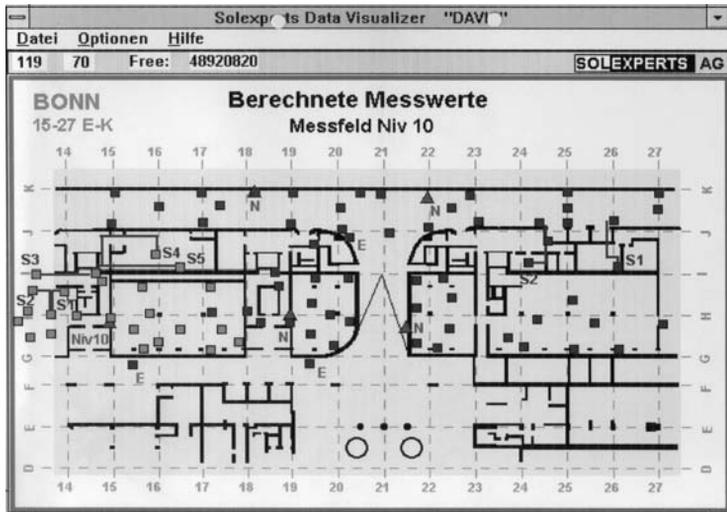
Bild 7 zeigt einen Teilausschnitt des Grundrisses mit den Lagen der einzelnen Messstellen. An den Stützen und Wänden über Halterungen und auf den Bodenplatten über Stative wurden Messlatten installiert (Quadrate in der Grundrisskizze).

Bild 7: Lage von Messstellen zur kontinuierlichen Überwachung der Hebungen

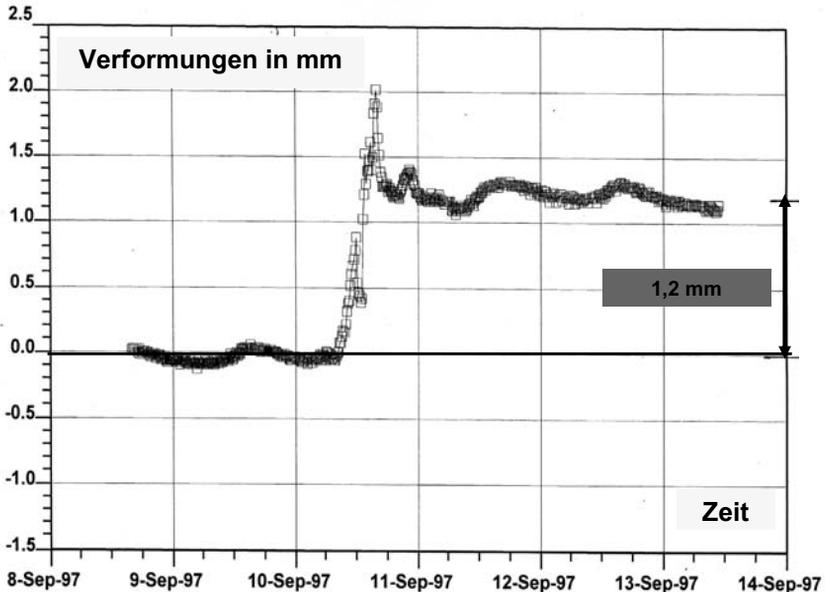
In Bild 8 ist eine typische Messkurve für einen willkürlich ausgewählten, auf der Bodenplatte in Feldmitte aufgestellten Messpunkt gegeben. Die maximalen Verformungen erreichten bei der Injektion die angestrebten 2 Millimeter, wonach der Injektionsvorgang gestoppt wurde, weil das Verformungskriterium erreicht wurde. Nach Abschalten der Pumpe fielen die Verformungen in der Folgezeit auf eine verbleibende Restverformung von ca. 1,2 mm ab. Die Verformungen wurden über einen Zeitraum von im Regelfall ca. 2-3 Tagen nachkontrolliert, bis das Verfüllmaterial abgebunden war und auch die angrenzenden Bearbeitungsabschnitte verpresst waren.

Bild 8: Typischer Verlauf einer Hebungsmessung in Feldmitte eines Injektionsbereiches

Nach Abschluss der Spaltinjektion wurde der Erfolg der Maßnahme zur Lagesicherung mittels Kernbohrungen durch die Bodenplatte kontrolliert. Bei Befahrungen dieser Kontrollbohrungen mit dem Endoskop wurden nur vereinzelt Restspalte von wenigen Millimetern entdeckt. Diese Bereiche wurden anschließend nachgebessert. Die Kontrollbohrungen wurden auch genutzt, um zusätzliche Materialproben vom eingebauten Suspensionskörper zu erhalten. Mit diesen Proben wurden eine zusätzliche stichprobenartige Überprüfung der mechanischen Eigenschaften Druckfestigkeit und Verformungsmodul des neuen Gründungskörpers durchgeführt.

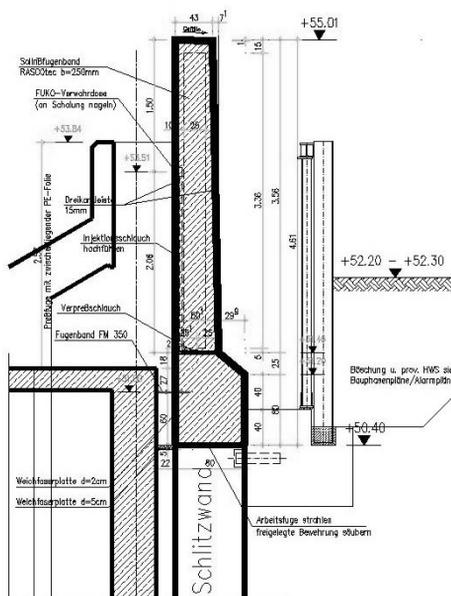
Bild 9: Baulicher Hochwasserschutz mit vorgelagertem temporären Hochwasserschutz

Der neue bauliche Hochwasserschutz wurde überwiegend durch eine Verlängerung der Schlitzwand hergestellt (Bild 9, Bild 10). Teilweise verläuft der Hochwasserschutz auch auf der Decke über der Tiefgarage, so dass an dieser Stelle eine Abdeckfuge zwischen Schlitzwand und Gebäud e hergestellt werden musste. Der permanente Hochwasserschutz wurde gegenüber dem der Baumaßnahme für den Bundestag um 15 cm von 53,85 mNN auf eine Kote von 54,0 mNN erhöht. Durch das bereichsweise Montieren eines mobilen Hochwasserschutzes ist eine maximale Hochwasserlinie von 55,0 mNN erreichbar.

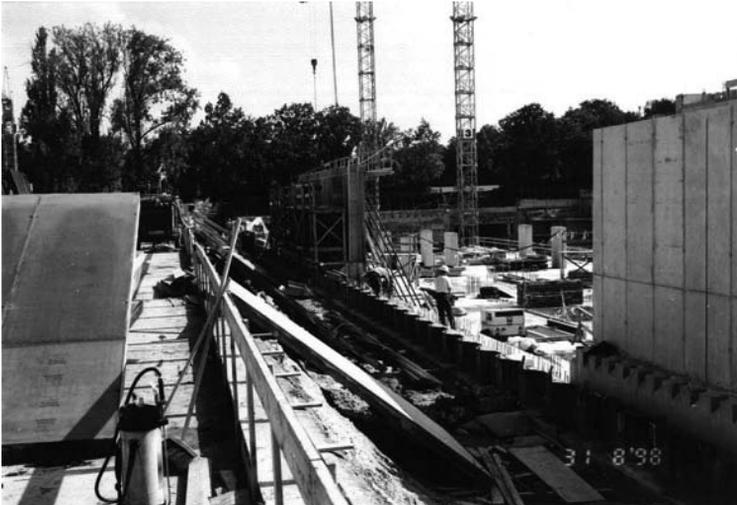
Bild 10: Abschnittsweise Herstellung des Hochwasserschutzes

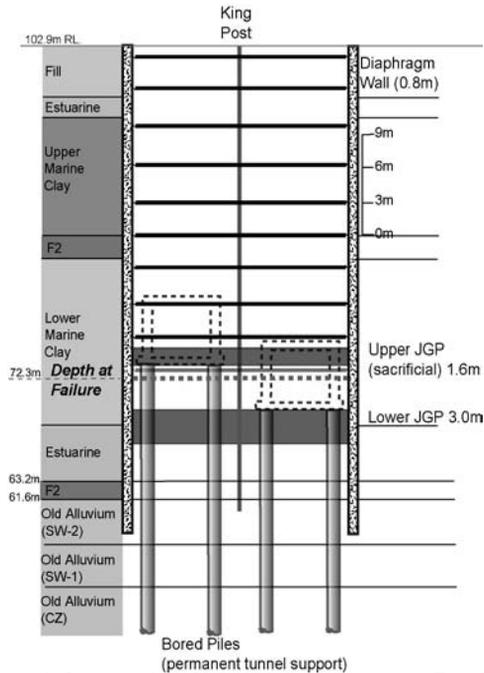
Figure 1 illustrates the original design of the lateral earth support system in the area where the collapse initiated (type M3, Fig. 2). The construction involved a 33.3m deep, cut-and-cover excavation which is approximately 20m wide. The excavation support system includes 0.8m thick diaphragm walls which extend through deep layers of Estuarine and Marine clays (Kallang formation) and are embedded a minimum of 3m within the underlying Old Alluvium (layer SW-2). The walls are supported by a total of ten levels of pre-loaded, cross-lot bracing and by two rafts of continuous Jet Grout Piles (JGP). The Upper JGP raft is a sacrificial layer that is excavated after installation of the 9<sup>th</sup> level of struts. Collapse occurred on April 20<sup>th</sup> 2004 following excavation of the Upper JGP (to an elevation of approximately 72.3m RL, Fig. 1) over a distance of 30m from the TSA shaft, Figure 2. At this stage none of the level 10 struts had been installed.

Figure 1. Cross-section of excavation support system, Type M3 (soil profile is based on borehole ABH-32)

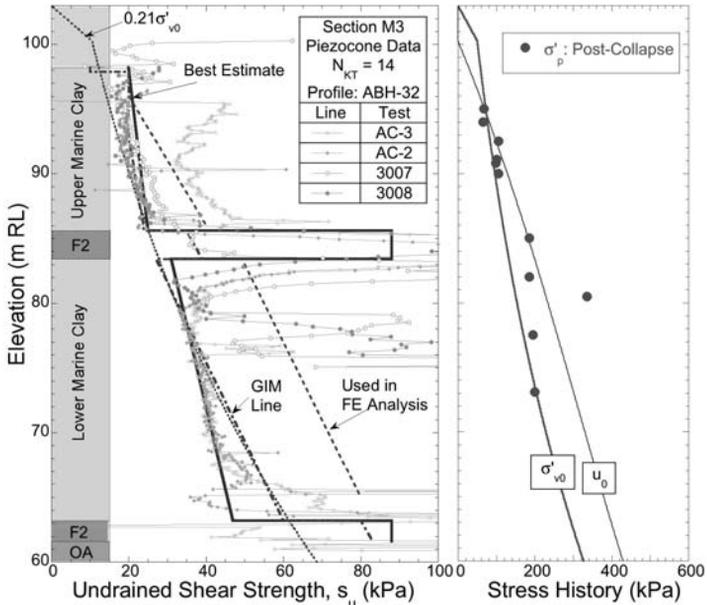
The undrained shear strength ratio of the normally consolidated Marine Clay is usually assumed to be;  $s_u/\sigma'_{v0} = 0.21$  (for the direct simple shear mode of shearing; Tan et al., 2003). Figure 7 shows that this strength ratio is consistent with the interpreted piezocone strengths at elevations 86 - 94mRL and 75 - 80mRL, based on the estimated profile of the current vertical effective stress (Fig. 7b). However, the data also suggest that the Lower Marine Clay below 75mRL is weaker than this expected strength profile. The interpreted strength at the base of the LMC unit (at 63mRL),  $s_u = 47\text{kPa}$ , is more than 10kPa less than the undrained shear strength expected for the normally consolidated clay. This behavior can be attributed to one or more of the following factors: i) the Lower Marine Clay should be described has a lower undrained strength ratio than the overlying units. There is no direct experimental basis for this assumption. ii) The Lower Marine Clay is underconsolidated locally (i.e., has not fully consolidated under the 5m fill placed in the 1970's). This implies that the piezometric pressures in the Lower Marine Clay are higher than 103mRL and could explain the surface settlements shown in Figure 6. It also implies that there is no seepage into the underlying Old Alluvium (i.e., there is one way upward drainage within the LMC). iii) Undrained shear strength in the LMC is underestimated using  $N_{kT} = 14$ . There is no direct basis for refining the selection of  $N_{kT}$ , the current choice produces consistent interpretation of the design  $s_u$  profile above 75mRL. The GIM (2001) design table assumes that the Marine Clay is normally consolidated below a depth of 15m and hence, potentially overestimates the undrained shear strength by up to 10-15kPa. There were no reliable stress history data obtained from the pre- and post-tender site investigations. However, data from the post-collapse investigations (at boreholes outside the zone of the collapse), Fig. 7b, confirm that the Marine Clay is normally consolidated below a depth of 10m, and the transition fluvial unit (F2) is lightly overconsolidated. Figure 7 shows the Authors' best estimate of the undrained strength profile in the M3 area.

Figure 7. Undrained shear strength of Marine Clay, Section M3

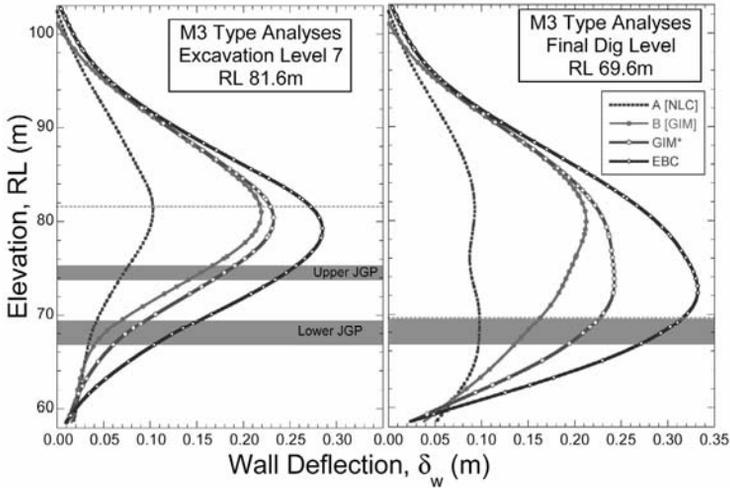
Wall deflections computed by Method B are approximately a factor of 2 larger than those computed using Method A. There is a similar difference in the magnitude of the bending moments computed from the two analyses. The two Methods predict very similar deflection mode shapes at level 7 (Fig. 11a) with maximum deflections occurring at 81m RL. However, quite different mode shapes develop as the excavation proceeds to level 10 (Fig. 11b). Both analyses predict minimal change in the maximum wall deflection (100mm and 210mm for A and B, respectively) for excavations below level 7. This behavior can be understood through further comparison of results from B[GIM] and GIM\*. These two cases show very similar wall deflections at level 7. However, GIM\* predict a significant increment in wall deflection below 81mRL for excavation to the final formation. This behavior reflects the refinement in the selection of undrained strength properties in the lower Estuarine and Old Alluvium (SW-2) layers and the full mobilization of the resistance of the lower JGP.

Figure 11. Effect of undrained shear strength profile on wall deflections for Type M3 excavation support system

The EBC case can be interpreted as a worst credible interpretation of the undrained shear strength profile as it implies underconsolidation of the Lower Marine Clay. Figure 11a shows that the EBC profile generates an additional 50mm of wall deflection at level 7 and up to 90mm additional deflection at the final formation elevation. These results confirm that small variations in the undrained shear strength within the LMC (and lower E) layers can produce significant changes in computed wall deflections.

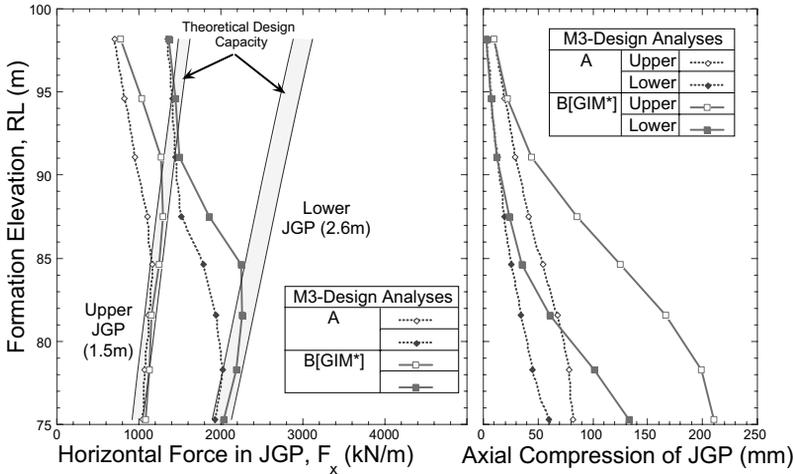
The same set of analyses have been used to investigate the mobilization of the passive resistance within the JGP layers. Figure 12a compares the predicted axial force ( $F_x$ ) in the upper and lower JGP layers with the design load capacities using Methods A and B as functions of the excavation depth. (with formation elevation for levels 2-9). The computed loads are compared with the design capacity based on the theoretical passive earth pressures stresses (JGP has design  $s_u = 300\text{kPa}$ ). The Figure presents results for analysis case A (2.6m thick lower JGP) and B[GIM\*]. The results show very clearly that Method B mobilizes the passive resistance of the JGP layers at much higher formation elevations than Method A. For the lower JGP, Method B predicts that the design capacity becomes fully mobilized for excavation below level 6, while Method A calculations show this condition only occurs below level 9.

Figure 12. Effect of analysis method on mobilization of passive capacity of JGP layers

Mobilization of the passive resistance of the JGP layers is correlated with the axial compression and hence, can be conveniently compared to measurements of wall deflection. Figure 12b presents the corresponding axial compression of the upper and lower JGP layers computed using Methods A and B[GIM\*]. Method B shows significant deviation from Method A predictions of axial compression below level 3 for the Upper JGP and below level 6 for the lower JGP layers, respectively.

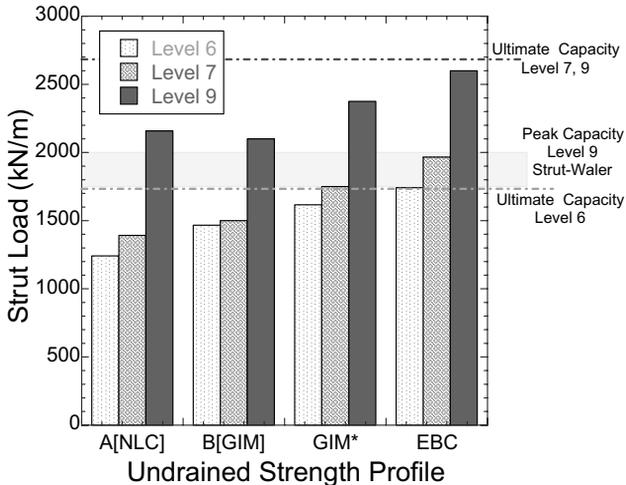
Figure 13 summarizes the maximum computed loads in strut levels 6, 7 and 9 during the excavation for the four analysis cases described above (level 8 was not included as the strut was designed for maximum loads occurring during subsequent tunnel construction). These calculations incorporated the theoretical axial load and bending moment capacities of the struts and diaphragm wall used in the Type M3 design. Method B predicts higher loads in strut levels 6 and 7 than Method A, due to differences in the undrained shear strength of the Marine Clay units. However, ironically the level 9 load is slightly higher for Method A than for Method B. This result is apparently due to compensating errors in the undrained shear strength assumed in the lower Estuarine unit (see  $s_u$  profiles for A[NLC] and B[GIM] in Fig. 10). The computed loads in level 9 (as well as levels 6 and 7) struts increase significantly for the GIM\* and EBC analysis cases. The Method B calculations (GIM, GIM\*, EBC) all predict yielding of the diaphragm wall for excavation below 81mRL. The calculations for the worst case soil profile (EBC) generate struts loads very close to the design capacity of both level 6 and level 9 struts. The strut load in the level 9 struts is expected to exceed 2000kN/m from all four analysis cases and hence, exceeds the installed capacity of the strut-waler connection.

Figure 13. Effect of the analysis method and undrained shear strength profile on computed strut loads

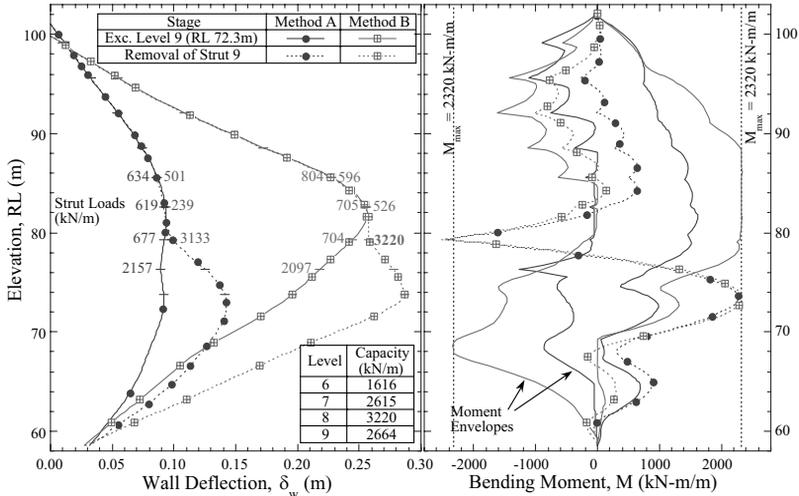
None of the preceding calculations have included the actual/installed capacity of the strut-waler connection at level 9. Our investigations found that collapse of the Nicoll Highway occurred due to the inability of the excavation support system to redistribute loads after failure of the 9<sup>th</sup> level strut-waler connection. Figure 14 illustrates the role of the analysis method on the ability of the support system to redistribute loads after failure of the 9<sup>th</sup> level of struts. The analyses simulate excavation down to the depth reached on April 20<sup>th</sup> 2004 (72.3 mRL) and then evaluate the stability if the 9<sup>th</sup> level of struts is removed (i.e., full softening of the strut-waler connection). Figure 14a shows the wall deflections and strut loads from Methods A and B[GIM], while Figure 14b shows the bending moment envelope prior to failure of the 9<sup>th</sup> level waler and the subsequent bending moment diagrams. It should be noted that Method B generates larger bending moments in the preceding stages of excavation than Method A, exceeding the design wall capacity and enabling potential hinge formation (between 8 mRL and 78 mRL on the excavated side and at RL 68 mRL on the retained side). Removal of the 9<sup>th</sup> level strut causes the following events:

1. Both Methods A and B predict formation of two plastic hinges (73mRL and 79mRL) with large wall toe rotation.
2. Method B predicts failure of the 8<sup>th</sup> level strut (capacity 3220kN/m) and initiates collapse within the soil mass. All three of the Method B analyses (GIM, GIM\* and EBC) show that it is not possible to re-distribute loads after removal of the 9<sup>th</sup> levels struts.
3. In contrast, Method A computes loads below the theoretical capacity of strut 8 and predicts a partial factor of safety, FS = 1.16 on the shear strength within the soil mass. Therefore, Method A would predict successful redistribution following failure of the 9<sup>th</sup> level strut-waler connection.

Figure 14. Effect of analysis method on load re-distribution following failure of the 9<sup>th</sup> level strut-waler connection

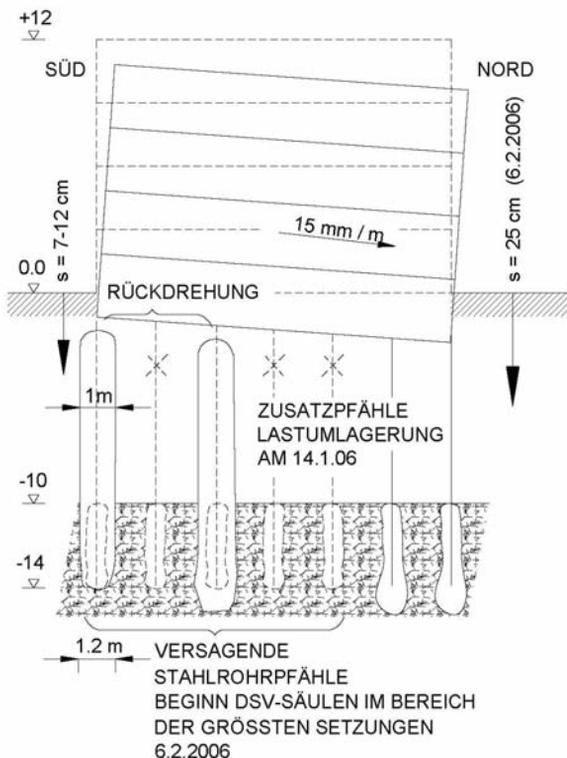
Wegen der großen Verformungen von 25 cm auf der Nordseite musste davon ausgegangen werden, dass die Pfähle geknickt waren. Es war daher zu erwarten, dass auch auf der Südseite weitere Pfähle durch Knicken versagen würden. Dieser Effekt stellte sich auch kurze Zeit nach Umlagerung auf die Zusatzpfähle ein (Abb. 3a). Es ergab sich damit eine Rückdrehung der Schiefstellung, da das Bauwerk in der Folge zur Südseite verkippte (Abb. 3b). In Längsrichtung wurden ebenfalls Verkippungen von etwa 7 – 8 cm registriert. Es wurden verschiedene Stabilisierungslösungen untersucht. Nach eingehender Diskussion und im Hinblick auf die Machbarkeit wurde eine Stabilisierung mit DSV – Säulen als technisch richtige Lösung umgesetzt (Abb. 2c). Dazu war es notwendig 2 innen liegende Wohnungen im Erdgeschoß in den Rohbauzustand zurückzusetzen. Insgesamt wurden 35 DSV – Säulen abgeteufelt. Die Kraftumlagerung auf die DSV – Säulen innerhalb und außerhalb des Bauwerks erfolgte durch ausbetonieren des obersten etwa 0,3 m hohen Bereichs zwischen der Säuloberkante und der Bodenplatte mit händisch eingebrachtem Beton (Abb. 2d). Der Zeitpunkt wurde in Abhängigkeit von den Ergebnissen der Setzungsmessung festgelegt.

Abb. 2c: Beginnende Rückdrehung und Herstellen DSV-Säulen

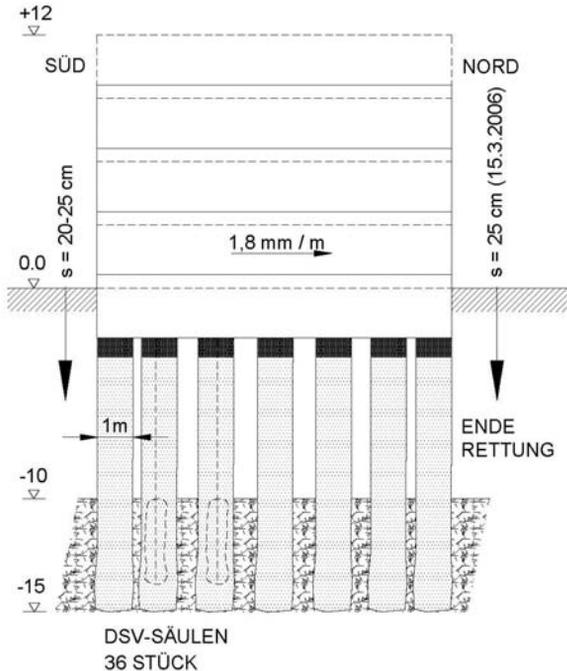
Abb. 2d: Kraftschluss DSV-Säulen durch Aufbetonieren

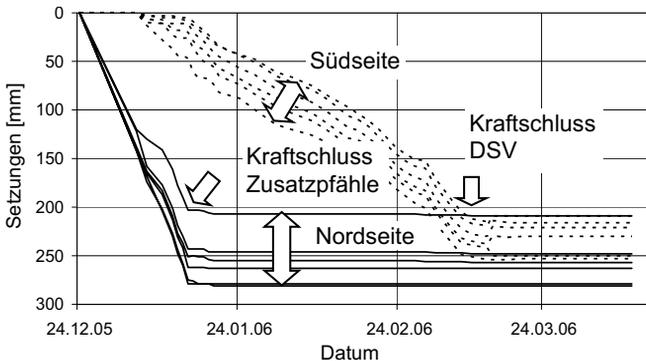
Insgesamt verblieb über die Schmalseite des Hauses eine Schiefstellung von ca. 3 cm (Abb. 3b) und über die Längsseite von 6 – 8 cm. Die Gebrauchstauglichkeit des Bauwerks war nach einer Baudauer von etwa 3,5 Monaten wieder gegeben. Wegen der steifen Stahlbetonkonstruktion konnten die Stabilisierungsmaßnahmen ohne Rissbildung im Bauwerk durchgeführt werden. Als einziges Manko verbleibt ein Bauwerk, das entgegen der ursprünglichen Planung nun etwa 25 cm tiefer liegt (Abb. 3a).

Abb. 3a: Zeitlicher Verlauf der Setzungen auf der Nord- und Südseite

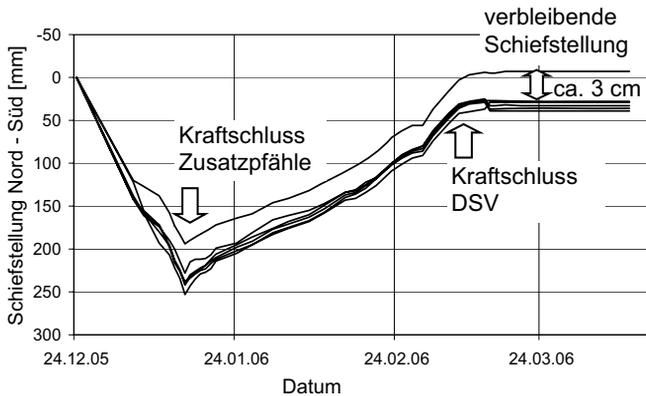
Abb. 3b: Zeitlicher Verlauf der Schiefstellungen während der Rettungsmaßnahmen in Nord-Süd-Richtung

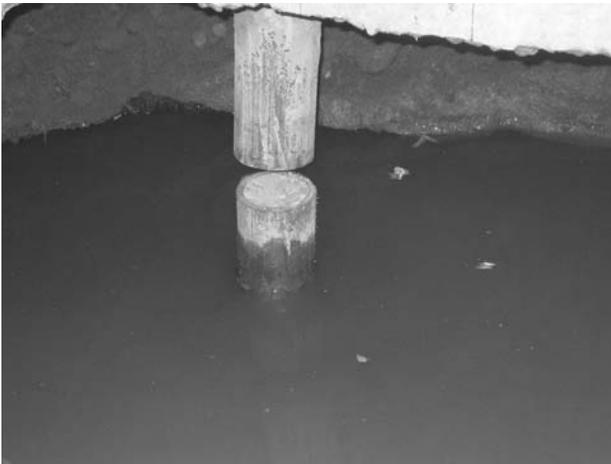
Bereits im Zuge der Planung der DSV-Stabilisierungsmaßnahmen wurde die Frage erörtert, was passieren würde, wenn die vorhandenen Stahlrohrpfähle auf der Südseite durch die DSV-Säulen (ungewollt) stabilisiert werden. Bedingt durch den Durchmesser der DSV-Säulen und die geometrischen Vorgaben für die Lage der DSV-Säulen bestand tatsächlich die Gefahr, dass einzelne Pfähle durch die DSV-Säulen ihre Tragwirkung nicht verlieren und daher punktuell die gewünschten Setzungen auf der Südseite nicht eintreten würden. Im Zuge der Ausführung hat sich gezeigt, dass dieser Effekt tatsächlich örtlich eingetreten ist und es mussten daher – um die gewünschten Setzungen auf der Südseite zu realisieren – entgegen der eindringlichen Warnungen der ausführenden Firma mehrere Pfähle abgeschnitten werden (Abb. 4). Das Abschneiden führte in der Folge dazu, dass die planmäßig gewünschten Setzungen eintreten konnten.

Abb. 4: Abgeschnittener Stahlrohrpfahl zur Aktivierung der Setzungen auf der Südseite

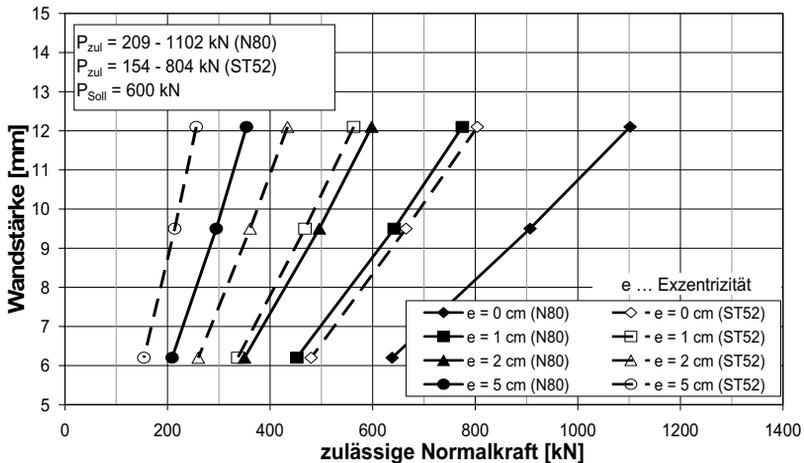
In Abbildung 6 ist der Einfluss der Wandstärke und der Exzentrizität sowie der Stahlgüte auf die innere Tragfähigkeit des Stahlrohres grafisch dargestellt. Es zeigt sich, dass insbesondere eine exzentrische Kräfteinleitung und die Stahlgüte eine sehr starke Auswirkung auf die innere Tragfähigkeit des Stahlrohres haben.

Abb. 6: Einfluss der Wandstärke, Exzentrizität und der Stahlgüte auf die innere Tragfähigkeit

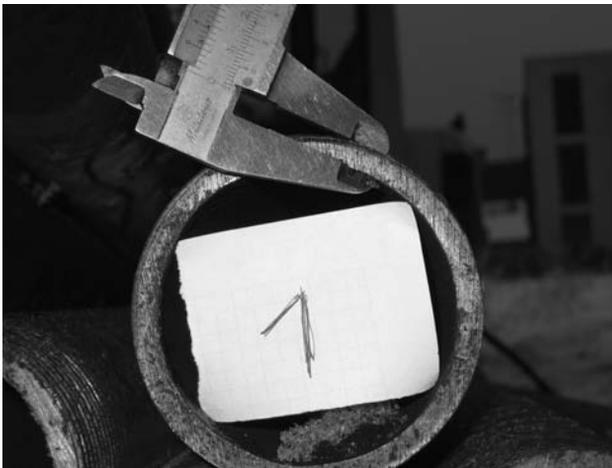
Überraschend war die Tatsache, dass nicht fabrikneue Rohre, sondern gebrauchte Ölfeldrohre mit stark schwankenden Querschnitten verwendet wurden; mit den Rohrlieferanten waren Toleranzen von +/- 12% (!) von der Pfahlfirma vereinbart. Hinweise auf derart große Abweichungen finden sich in keinen technischen Unterlagen der Pfahlhersteller.

Abb. 7a: Stahlrohrpfahl, Wandstärke 6 mm (Soll 9,5 mm)

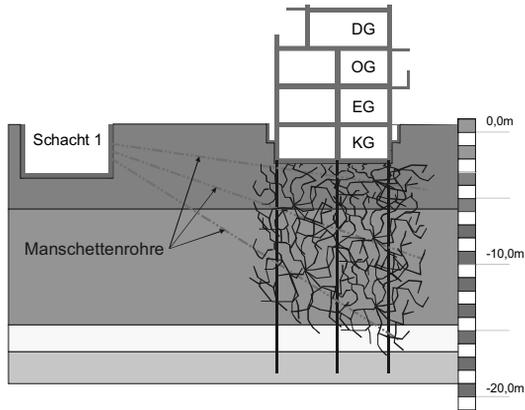
Bild 9: Sanierungskonzept

Die Sanierung des Gebäudes wurde von der Keller Grundbau Ges.m.b.H. mit dem Soilfrac-Verfahren durchgeführt, da nur mit diesem Verfahren eine kontrollierte Rückstellung der aufgetretenen Setzungen und Setzungsdifferenzen bei gleichzeitiger Verbesserung des die Pfähle umgebenden Bodens möglich war.

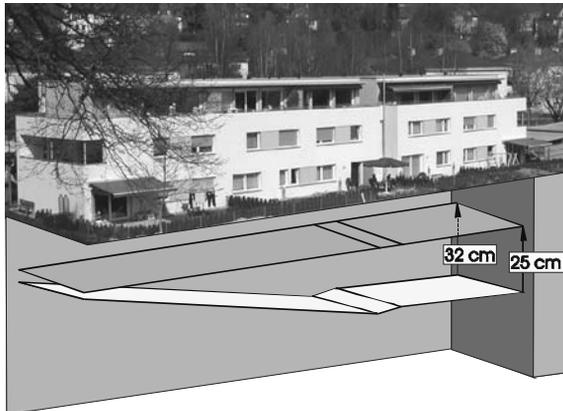
Bild 10: Verformungen nach Abschluss der Sanierungsarbeiten (grüne Flächen)

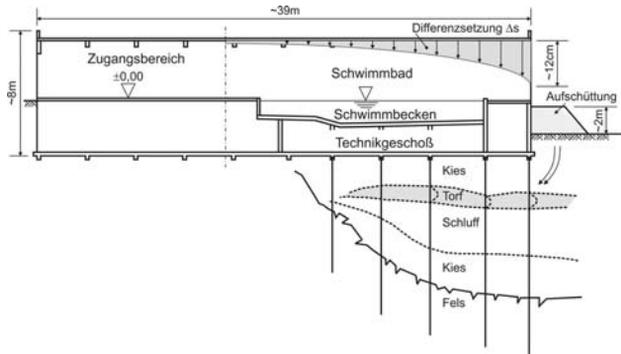
Im Zuge der Herstellung der Hochbaukonstruktion wurden im Bereich des Schwimmbeckens starke differentielle Setzungen festgestellt. Diese Setzungen traten bereits vor der Fertigstellung des Schwimmbeckens und des Innenausbaus auf. Wie in Bild 13 gezeigt, traten die größten Differenzsetzungen von ca. 120 mm am Ende des Schwimmbadbereiches auf. Durch diese Differenzsetzungen wurden bereits während der Fertigstellungsarbeiten Korrekturmaßnahmen im Bereich der Überlauftrinnen durchgeführt.

An der Außenmauer dieses Bereichs wurden im Zuge der Gestaltung der Außenanlagen auch Anschüttungen durchgeführt. Diese könnten ursächlich mit den Differenzsetzungen und mit dem Versagen der Gründung zusammen hängen. Zudem kann es vor der Herstellung der Stahlbetonplatte auch zu einem Verschieben der Pfahlköpfe an der Oberfläche durch den Baustellenverkehr gekommen sein. Als wahrscheinlichste Versagensform ergab sich aufgrund der anstehenden Bodenformationen und der vorliegenden Randbedingungen sowie der aufgetretenen Verformungsgeschwindigkeiten ein Ausknicken der Pfähle in den extrem weichen Bodenschichten.

Wegen der bereits aufgetretenen und kontinuierlich zunehmenden Setzungsdifferenzen wurde die Sanierung des Schwimmbadbereiches bereits kurz nach der Fertigstellung des Bauwerks dringend erforderlich.

Bild 13: Zusätzliche Belastung und Setzungsschema

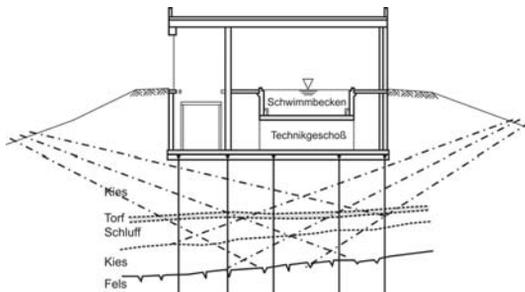
Bild 14: Querschnitt mit Sanierungsschema

Zur Wiederherstellung der Gebrauchstauglichkeit des gesamten Bauwerks waren eine Stabilisierung und die Rückhebung auf ein für den Betrieb des Schwimmbeckens erforderliches Maß notwendig. Diese Aufgabe wurde wegen der Möglichkeit, alle Arbeiten von außerhalb des Gebäudes durchführen zu können, mit dem Soilfrac®- Verfahren der Firma Keller Grundbau Ges.m.b.H gelöst.

Mit den in Bild 14 beispielhaft dargestellten fächerförmig angeordneten Bohrungen, die mit Stahl-Manschetten-Rohren ausgebaut wurden, konnten die breiig-weichen Bodenschichten gezielt mit Injektionen verbessert werden. Durch das spezielle Ausführungskonzept und die damit verbundenen kleinräumigen Injektionen konnte auch die geforderte Rückstellung des Bauwerkes - nach dem Lösen der Kleinbohrpfähle – erreicht werden.

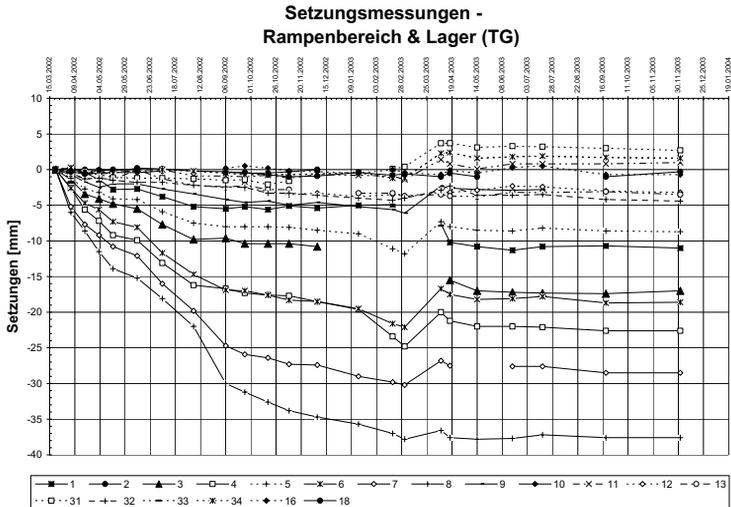
Bereits unmittelbar nach Fertigstellung des Gebäudes traten Setzungen auf, die ab März 2002 messtechnisch überwacht wurden und bis Mitte Juni ca. 10 bis 15 mm betrugten und sich bis Anfang 2003 auf bis zu 35 mm erhöhten.

Bild 16: Setzungsverlauf verschiedener Messpunkte vom 21.03.2002 bis zum 02.12.2003

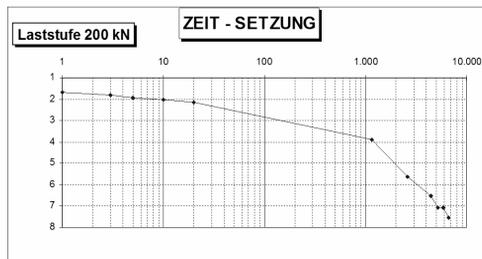
Zum anderen kommt jedoch auch das Knicken der Pfähle als Schadensursache in Betracht. Zu Beginn der Sanierungsarbeiten wurde eine Pfahlprobebelastung an einem gesondert hergestellten und ausreichend sicher in den tragfähigen Untergrund eingebundenen Pfahl durchgeführt. Dabei zeigte sich, dass die innere Tragfähigkeit von 500 kN nicht annähernd erreicht werden konnte sondern bereits bei 200 kN stark zunehmende Verformungen

beobachtet werden konnten. Das vermutete Knickproblem zeigte sich dann beim Freilegen des Versuchsfahles deutlich.

Vergleichsrechnungen mit einer undrÄnirten KohÄsion von 5 kN/m<sup>2</sup> zeigen fÄr den Bereich mit der grÄoÄten TorfmÄchtigkeit (9 m), in dem auch die grÄoÄten Setzungen zu beobachten waren, eine Knicklast fÄr den MESI Ø 73 mm von lediglich rund 100 kN nach Meek und von ca. 175 kN nach dem Nachweis von S. Vogt, die sehr gut zu den bei der Probelastung gemachten Beobachtungen passen.

Bild 17: Zeit-Setzungsdiagramm bei 200 kN Belastung

Die Sanierung der MikropfahlgrÄndung erfolgte im Soilcrete-Verfahren der Fa. Keller Grundbau Ges.m.b.H. Dazu wurden in Absprache mit dem Hochbaustatiker SÄulen Ø 70 cm hergestellt. Als zusÄtzliche Sicherheit wurden nach Ende der DÄsarbeiten je ein MESI-Rohr

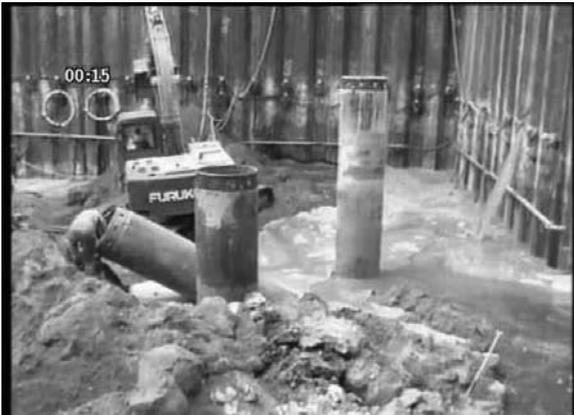
Die erste Szene zum Film über den Wassereintruch.

Durch die eingetretene Havarie wurde die Baugrube mit etwa 1 ½ Monaten Verspätung an den Bauherrn übergeben. Der finanzielle Schaden beläuft sich auf einen siebenstelligen DM-Betrag.

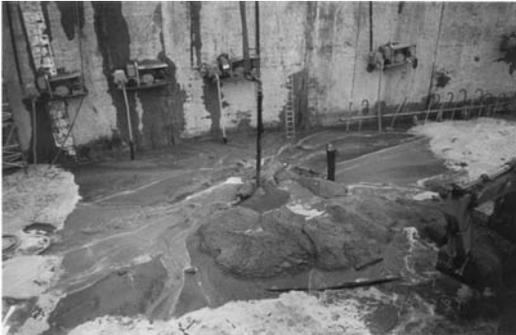
#### Straßentunnel B96 (1996) kurz vor der seinerzeit geplanten Eröffnung

Da ist es schon wieder passiert! Hier gab es Reichweitenprobleme. Vom Raster ganz zu schweigen.

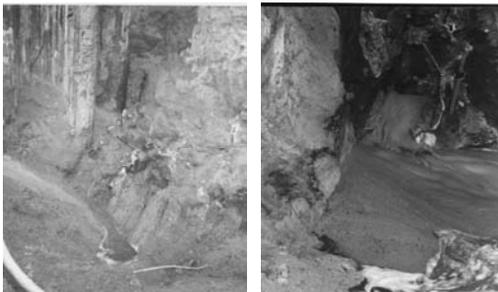
#### Ein harmloses Rinnsal.....oder was Ernstes?

Beim Bauvorhaben „Rosmarin – Karree“ war eine gedüste Unterfangungswand Leck geworden. Wasser und Boden und inkohltes fossiles Holz strömte in die Baugrube ein. Erst nach langwierigen Sanierungsarbeiten mit Bodenvereisung konnte das Bauwerk fertig gestellt werden.

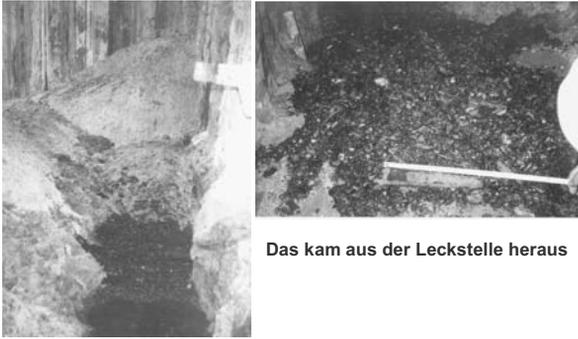
## Die bereits erwähnte "Berliner Holzkohle"

Das kam aus der Leckstelle heraus

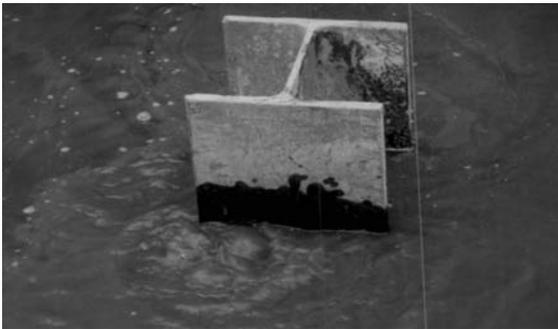
**Auch Sandsäcke helfen nicht.**

Ca. 500m<sup>3</sup> Wasser kommen pro Stunde durch das Leck!

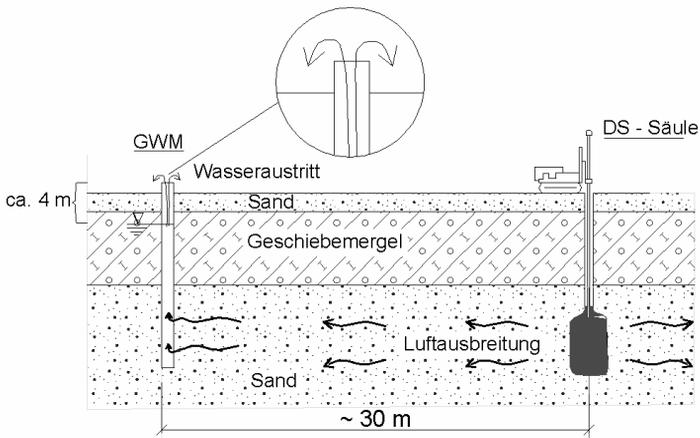
Bei der Herstellung von Düsenstrahlsohlen insbesondere in rolligen Böden ist zu beobachten, dass nur ein Teil der über den Schneidstrahl eingebrachten Luft über das Düsenbohrloch nach oben steigt. Die übrige Luft tritt in einem relativ großen Umkreis vom Düsenansatzpunkt aus, woraus sich ergibt, dass der Boden zwischen Oberkante Dichtsohle und Geländeoberfläche großräumig von der aufsteigenden Luft durchströmt wird. Die Auswirkung der Luftmenge und des Druckes war bei einer Probedüsung eindrucksvoll zu beobachten. Dabei hat die eingebrachte Luft den Wasserstand in einer 30 m vom Düsenansatzpunkt entfernt gelegenen Grundwassermessstelle 4 m hoch über den Rand des Pegelrohres gedrückt (s. Bild 1).

Bild 1: Auswirkungen des Lufteinsatzes auf den Wasserstand in einer 30 m entfernt gelegenen Grundwassermessstelle
