Lehrstuhl und Prüfamt  
für Grundbau, Bodenmechanik,  
Felsmechanik und Tunnelbau  
der Technischen Universität München

Heft 39

**Beiträge zum  
6. Geotechnik-Tag in München  
Geotechnik - aus Schäden lernen**

16.02.2007

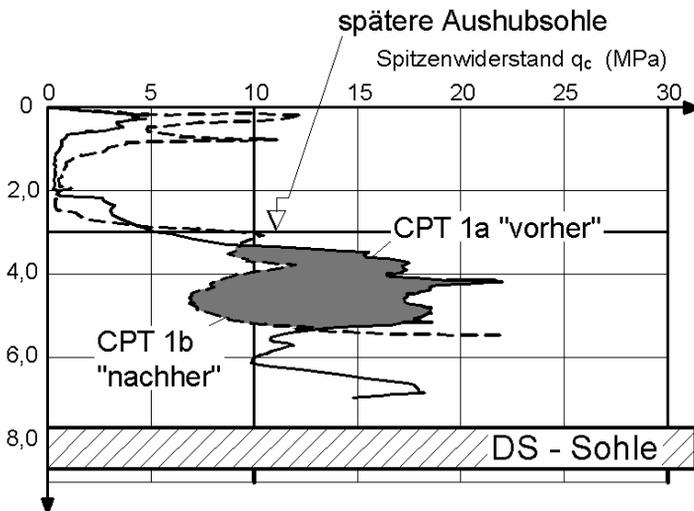
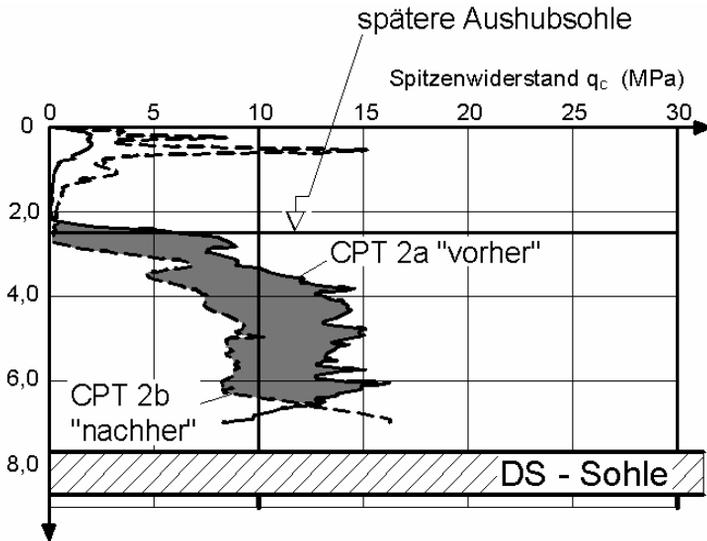
In Bild 3 und 4 sind die Ergebnisse der Drucksondierungen vor und nach der Düssolehlenherstellung dargestellt, die jeweils etwa am gleichen Ansatzpunkt bei einem Abstand von je rd.  $a \leq 2,0$  m ausgeführt wurden. Dabei liegt der Ansatzpunkt der Drucksondierung CPT 1b „nachher“ und der CPT 2b „nachher“ jeweils in der Mitte zwischen den Ansatzpunkten von drei Düssäulen (s. Bild 5).

Bild 3 und 4: Ergebnisse der Drucksondierungen CPT 1a/2a („vorher“) und 1b/2b („nachher“).

Der Vergleich der Drucksondierungen CPT 1a „vorher“ und CPT 1b „nachher“ zeigt bei der CPT 1b „nachher“ in den Sanden unterhalb der organischen Weichschichten einen Rückgang des Spitzenwiderstandes von etwa  $q_c \approx 17,5$  MPa auf etwa  $q_c \approx 10$  MPa entsprechend einem Rückgang von einer dichten Lagerung auf eine annähernd mitteldichte Lagerung. In den Vergleichsondierungen CPT 2a „vorher“ und CPT 2b „nachher“ liegt der gemessene

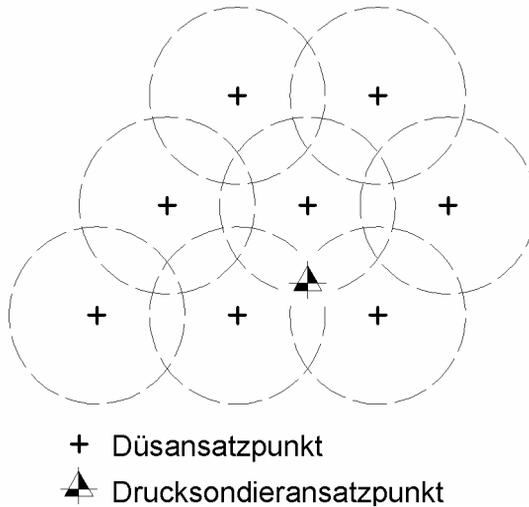
Bild 5: Lage der Drucksondieransatzpunkte

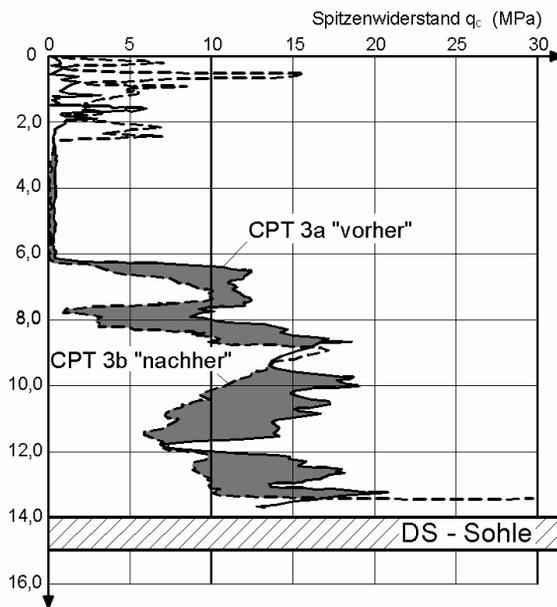
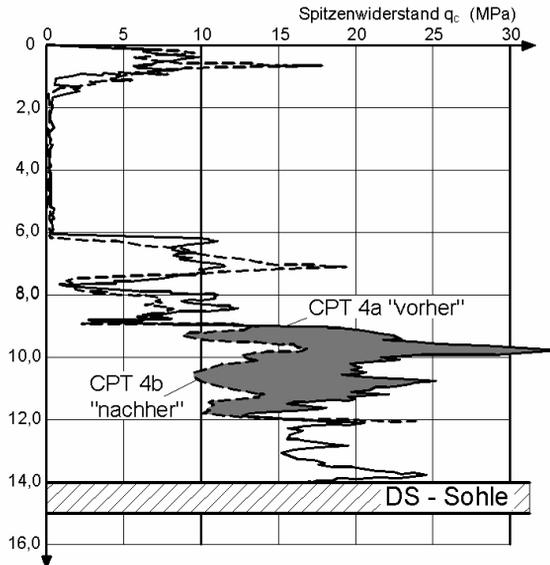
Die Ergebnisse der vor und nach der Düssohlenherstellung ausgeführten Drucksondierungen, deren jeweiliger Abstand hier etwa rd. 2,5 m betrug, zeigen wie beim ersten Beispiel einen deutlichen Rückgang der Lagerungsdichte der Sande oberhalb der Düssohle (s. Bild 7 und 8).

Bild 7 und 8: Ergebnisse der Drucksondierungen CPT 3a/4a („vorher“) und 3b/4b („nachher“)

Die Ergebnisse der vor und nach Herstellung der betrachteten Düsenstrahlsohlen ausgeführten Drucksondierungen zeigen im rolligen Boden einen Rückgang der Lagerungsdichte in etwa von einer dichten auf eine mitteldichte bzw. von einer mitteldichten auf eine nur lockere Lagerung.

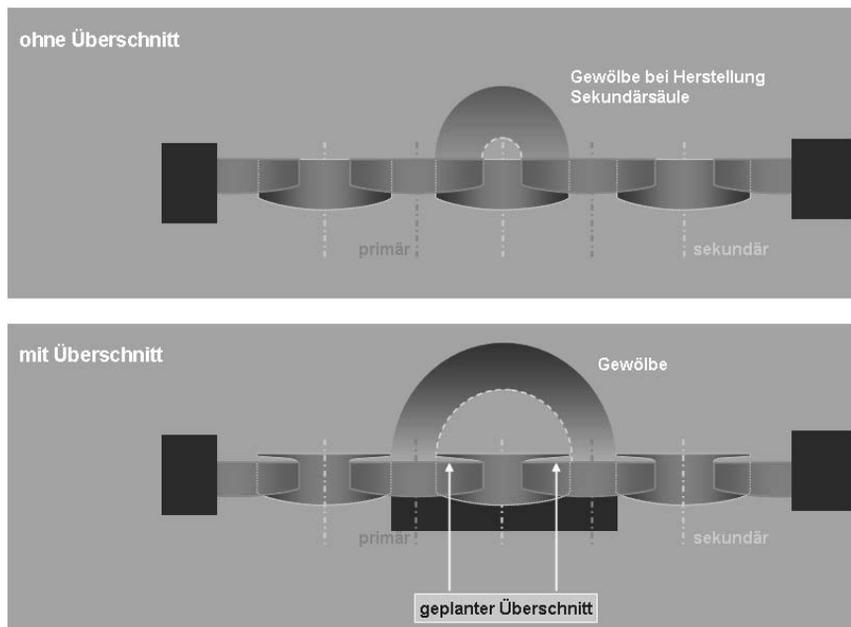
Beim Düsen eines Überschchnittes tritt der Düsenstrahl auf den letzten 20 oder mehr Zentimetern über der Oberkante der Primärreihe aus, siehe Abb. 3. Durch die Durchmesservergrößerung der Sekundärsäule beim Austritt des Strahls über die Primärsäulen kommt es zu einer plötzlichen Vergrößerung der Stützweite des Gewölbes oberhalb der sekundären Säulen, das sich bis wenige Zentimeter vor Austritt des Düsenstrahles über die Primärreihen hinaus auf die bereits hergestellten und ausgehärteten Primärsäulen abstützen kann. Je nach Raster kommt es zu einer Vergrößerung der Stützweite um 40 – 70%, einhergehend mit einer höheren Beanspruchung des Gewölbes und entsprechenden Lastumlagerungen.

Abb. 3: Überschritt der sekundären Säulen über die primären und Gewölbestabilität

Aufgrund der nachfolgend geschilderten Überlegungen sollte die zusätzliche Säulenhöhe bei den sekundären Säulen grundsätzlich nur als Unterschnitt ausgeführt werden.

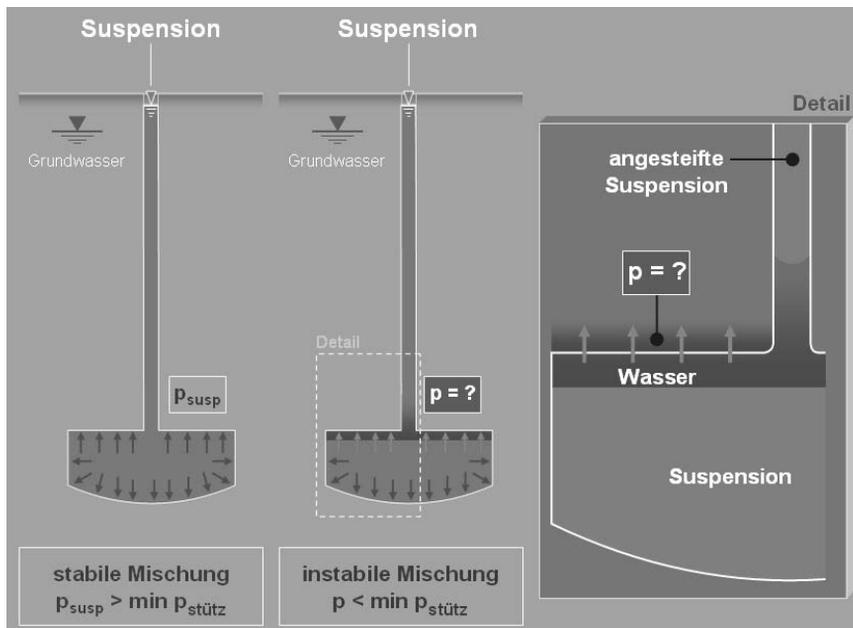
Verwendet man eine solche Mischung für die Herstellung einer Dichtsohle, so bildet sich nach relativ kurzer Zeit, noch während des Abbindens, ein sogenannter Wassersack auf der frisch hergestellten Säule aus, direkt unter dem notwendigen Gewölbe im Baugrund. Das Wasser kann den Boden nicht stützen, hierzu fehlt die Membranwirkung durch die Suspension und den sich ausbildenden Filterkuchen, siehe Abb. 4.

Abb. 4: Notwendige Stützung des Gewölbes durch sedimentationsstabile Suspensionen

Sofern sich aufgrund der zu geringen Sedimentationsstabilität der Suspension der in Abb. 4 gezeigte Wassersack ausbilden kann, kann dies zu Veränderungen im Baugrund führen, bis hin zum Verlust der Stabilität des Gewölbes oberhalb der Säule mit einem entsprechenden Bruch und Eindringen des Bodens in die hergestellte Säule. Die mögliche Überbeanspruchung des Gewölbes oberhalb der Säule ist hierbei auch vom Säulendurchmesser abhängig. Hierbei ist anzumerken, dass eine zum Einsatz kommende Druckluftummantelung des Düsenstrahls hier zunächst keinen Einfluss hat.

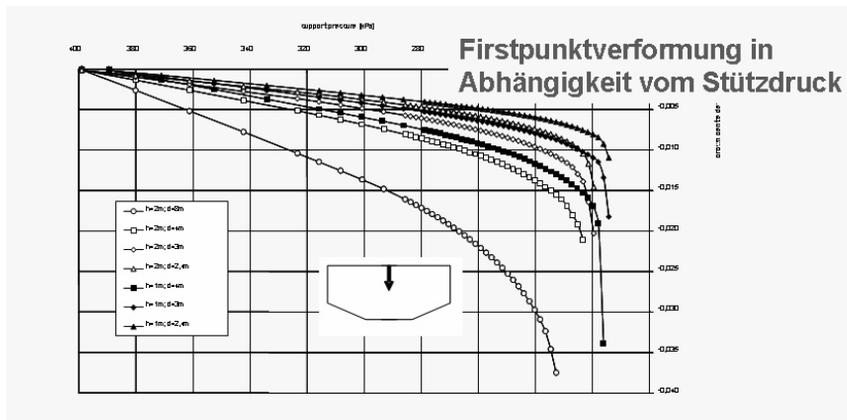
Bei durchgeführten FEM-Berechnungen wurde ein Versagen des Gewölbes durch Zunahme der in Abb. 5 nach rechts aufgetragenen Firstverformungen dann festgestellt, wenn der Stützdruck in der Säule weniger als 50% bis 60% der ursprünglich vorhandenen Vertikalspannung im Boden beträgt, siehe KIRSCH und SONDERMANN (2002).

Abb. 5: Erforderlicher Stützdruck auf das Gewölbe oberhalb der Säule durch die Suspension

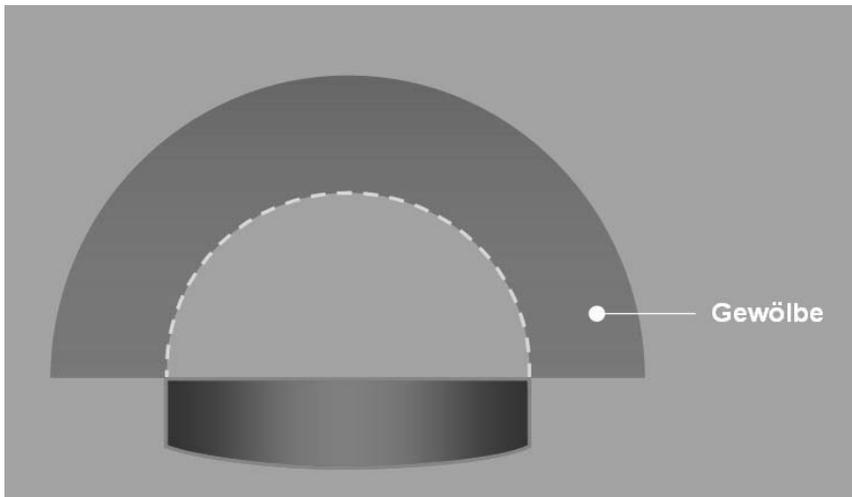
Hinsichtlich der zu gewährleistenden Gewölbestabilität und der Beanspruchung des Gewölbes im Zuge der Säulenherstellung kann auf das bereits oben ausgeführte verwiesen werden, siehe Abb. 9.

Abb. 9: Hypothese 3: nicht ausreichende Gewölbestabilität über der frischen Säule

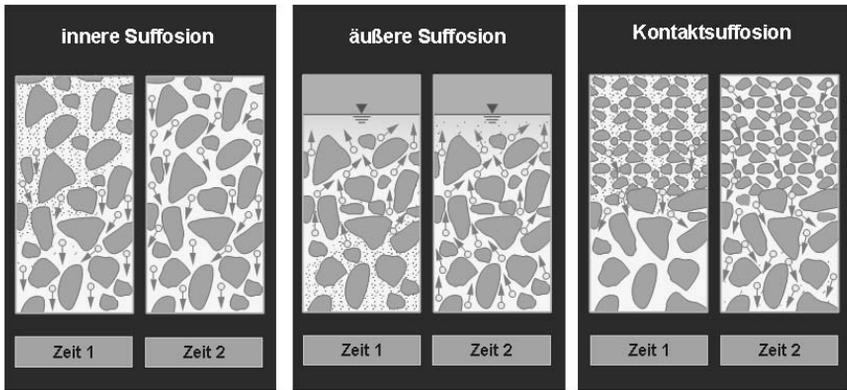
Es bleibt jedoch zu untersuchen, ob möglicherweise eine Verfrachtung zwischen den einzelnen zum Teil nur wenige Zentimeter starken Schichten möglich ist, so dass Bodenteilchen aus einer feinkörnigeren Schicht in eine gröbere Schicht durch die Luftströmung verlagert werden. Der dabei auftretende Effekt wäre als Kontakterosion zu bezeichnen. Ob die dabei möglicherweise auftretenden Verfrachtungen im cm- oder dm-Bereich jedoch mit Drucksondierungen feststellbar sind, kann nach den vorliegenden Untersuchungsergebnissen nicht beurteilt werden, siehe Abb. 11.

Abb. 11: Hypothese 4: Auflockerung durch Suffosion

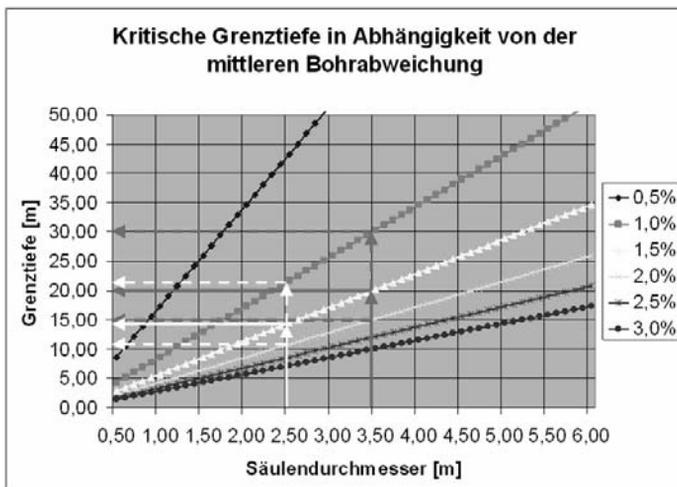
In Abhängigkeit des Säulendurchmessers und der zu berücksichtigenden mittleren Bohrabweichung kann die sogenannte Grenztiefe ermittelt werden, für die ein ausreichender Überschchnitt zwischen den einzelnen Säulen noch gegeben ist, siehe Abb. 13. Wie der Abbildung zu entnehmen ist, steigt der erforderliche Mindestdurchmesser für die Düsenstrahlsäulen mit zunehmender mittlerer Bohrabweichung und zunehmender Bohrtiefe an. So ergibt sich für die oben zitierte Ausschreibung und den dort einzuhaltenden Säulendurchmesser von 2,5 m eine Grenztiefe von 21,5 m. Für größere Bohrtiefen kann das Kriterium eines ausreichenden Überschchnitts, das für die Ermittlung der Grenztiefe verwendet wurde,

für einen Säulendurchmesser von 2,50 m nicht eingehalten werden, siehe TRUNK und BREITSPRECHER 2004).

Abb. 13: Kritische Grenztiefe in Abhängigkeit von Säulendurchmesser und Bohrabweichung

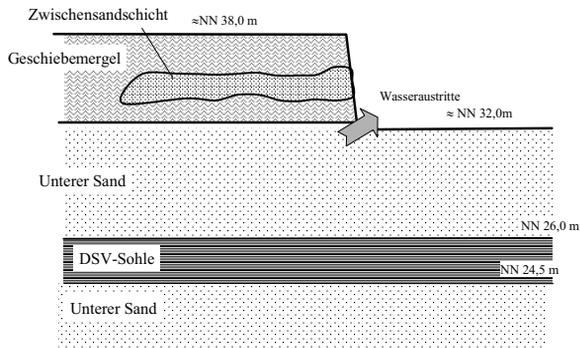
Bild 7: Situation beim Wasserzutritt

Der vorletzte Teilaushub der Baugrube erfolgte bis zum Übergang vom Mergel zu den Unteren Sanden. Während dieses Teilaushubs kam es zu einem Wasseraustritt am Böschungsfuß, wobei zunächst sichtbar Boden ausgetragen wurde. Die Ausflussrate wurde zu etwa 180 m<sup>3</sup>/h geschätzt. Da der Austrag von Boden an der Austrittsstelle nicht mit Sicherheit gestoppt werden konnte und die bestehende Schleuse möglicherweise durch die andauernde Grundwasserabsenkung gefährdet war, musste die Baugrube geflutet werden. Bild 7 zeigt den Wasserzutritt schematisch im Querschnitt.

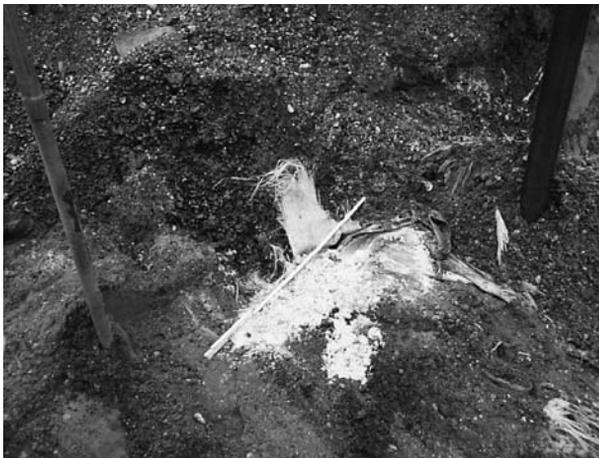
Bild 8: Quarzsand im Strömungskanal

Nach Beendigung der Sanierung wurde die Aufschüttung abgetragen. Hierbei war auf einem Niveau von ca. NN + 30 m der in den Strömungskanal eingespülte Quarzsand zu erkennen (s. Bild 8).

In unmittelbarer Nähe des Quarzsandes wurde mit Rammsondierung eine Auflockerungen bis ca. 1 m über die DSV-Sohle festgestellt. Weitere Sondierung im Abstand von 0,5 bis 1 m zeigten bereits mitteldichte bis dichte Lagerung der Sande.

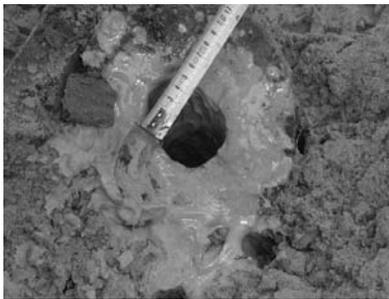
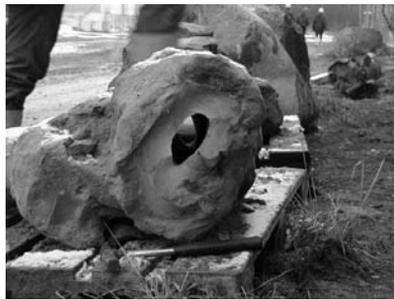
Bild 9: DSV-Kerzen mit Hohlräumen

Wie bereits oben beschrieben, wurden bei der Suche nach der Leckage DSV-Kerzen gefunden, die in ihrer Achse Hohlräume mit einem Durchmesser von 1 cm bis zu 1 dm aufwiesen (siehe Bild 9). Die Hohlräume waren zwischen einigen dm bis zu wenigen m lang. Es wurde u. a. ein Kerze gefunden, deren Hohlraum bis ca. ½ m oberhalb der DSV-Sohle mit einem Bewehrungsseisen befahrbar war.

Im Zuge des weiteren Aushubes wurden einige DSV-Kerzen einer genaueren Betrachtung unterzogen. Hierbei zeigte sich, dass 4 verschiedene „Klassen“ der Kerzen vorhanden sind, von denen jeweils mehrere Kerzenabschnitte angetroffen wurden:

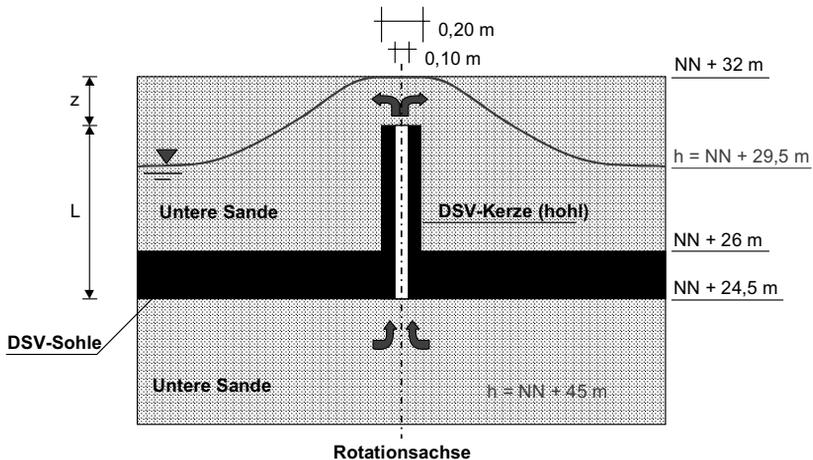
Bild 10: Wasserzutritt durch eine hohle, nicht sandgefüllte DSVI-Säule und -Kerze

bruch werden bei sandgefüllten Fehlstellen maßgeblich durch den hohen Potenzialabbau im Bereich der Fehlstelle in der Sohle bestimmt. Auf Grund der in einzelnen DSV-Säulen und -Kerzen festgestellten Hohlräume konnte jedoch von der Existenz durchgehender, nicht sandgefüllter Strömungskanäle in der Sohldichtung ausgegangen werden. Um den Einfluss dieser hohlen Strömungskanäle zu untersuchen, wurden numerische Berechnungen mittels einem vereinfachten rotationssymmetrischen Modell durchgeführt (Bild 10).

Abgebildet wurde die Situation vor dem zweiten Wassereinbruch mit einem innerhalb der Baugrube auf  $\text{NN} + 29,5 \text{ m}$  abgesenkten Grundwasserstand und einem Aushubniveau von ca.  $\text{NN} + 32 \text{ m}$ . Dabei wurde ein vertikaler, unterhalb der Aushubebene endender Strömungskanal mit einem konstanten Durchmesser von  $0,1 \text{ m}$  von der Unterkante der DSV-Sohle bis zur Oberkante der DSV-Kerze angenommen. Die Länge des Strömungskanals bzw. die Dicke der darüber verbleibenden Bodenüberdeckung wurde variiert. In Bild 11 sind wiederum die Sicherheit gegen hydraulischen Grundbruch (schwarze Linie) und der resultierende Durchfluss (graue Linie) dargestellt. Daraus ist ersichtlich, dass bei diesen Randbedingungen mit einem durchgehenden hohlen Strömungskanal mit einem Durchmesser von lediglich  $10 \text{ cm}$  eine Sicherheit gegen hydraulischen Grundbruch von  $\eta = 1$  erst bei einer Bodenüberdeckung von ca.  $4 \text{ m}$  erreicht wird. Der Durchfluss durch den hohlen Strömungskanal ist nur in relativ geringem Maß von der Überdeckungshöhe der Ausflussebene abhängig und beträgt ca.  $0,6 - 0,7 \text{ l/s}$ .

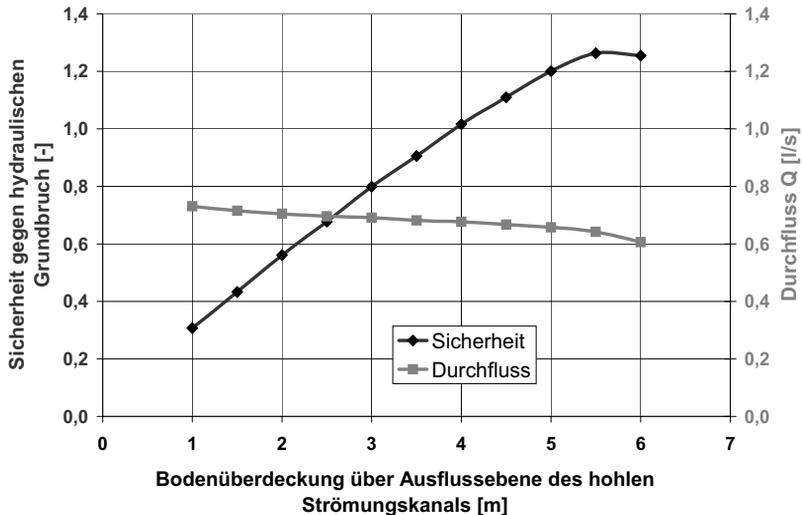
Bild 11: Sicherheit gegen hydraulischen Grundbruch über einer hohlen, nicht sandgefüllten DSV-Kerze

Es ist jedoch nicht davon auszugehen, dass bereits bei der Überprüfung der Sohldichtung mittels Pumpversuch ein derartiger in den Unteren Sanden endender, an der Oberkante offener und nicht sandgefüllter Strömungskanal existiert hat, da ein konzentrierter Wasserzufluss in o. g. Größenordnung beim Pumpversuch wahrscheinlich festgestellt worden wäre. Vielmehr ist anzunehmen, dass der Strömungskanal zunächst keine Verbindung zu den Unteren Sanden oberhalb der Sohldichtung hatte und erst infolge der Reduzierung der Auflast beim Aushub der Baugrube ein Aufbruch des Strömungskanals stattgefunden hat.

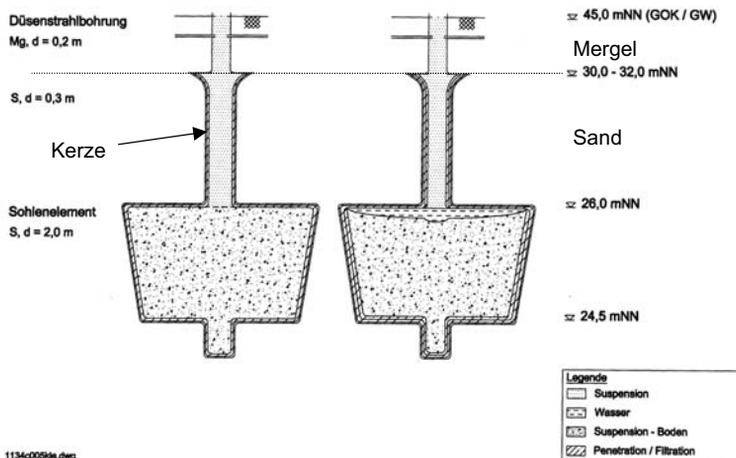
Bild 12: Filtration und Sedimentation in flüssigem DSV-Material

Nach der Herstellung einer Säule ist das DSV-Material flüssig und steht unter einem hydrostatischen Überdruck von ca. 1,5 - 2 bar. Durch diesen Überdruck filtert Wasser in den umgebenden Sand ab und Suspension dringt in den Sand ein. Beim Abfiltrieren konzentriert

Mit Abschluss des Düsensens beginnt die Sedimentation. Bei der Sedimentation sinken Feststoffe (Boden/Zement) in der Suspension ab, während sich im oberen Bereich wasserreiche Suspension bzw. Wasser absetzt.

Parallel zur Filtration und zur Sedimentation steift in der DSV-Kerze die Suspension an. Die ansteifende Suspension bildet in der schlanken Bohrung im Mergel ( $\varnothing < 0,2 \text{ m}$ ) eine Art „Stopfen“, der das Nachfließen der Suspension von oben, zumal bei reduziertem hydrostatischem Druck (s. o.), verhindert ('Partielle Sedimentation'). Aus dem Zentrum der unter dem „Stopfen“ liegenden DSV-Kerze kann (zäh)flüssige Suspension (Dichte bis  $2,0 \text{ t/m}^3$ ) in einem Umwälzungsprozess (s. u.) in das Wasserreservoir (Dichte  $\approx 1,1 \text{ t/m}^3$  infolge Sedimentation) eindringen ('fingering' [SCHEIDEGGER, 1960]) und wird durch Wasser bzw. wasserreiche Suspension ersetzt (s. Bild 13). In der DSV-Kerze entsteht ein Schlot.

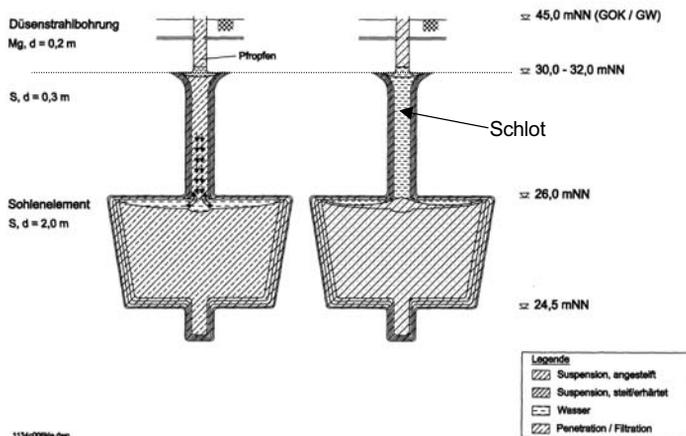
Bild 13: Umwälzprozess in der Suspension

Das Volumen des Reservoirs über einer Säule ( $\varnothing 2 \text{ m}$ ) beträgt bei einem Absetzmaß von 5 % ca. 240 l. Bei einer „frisch in frisch“- Produktion kann das Volumen entsprechend größer sein. Das Volumen eines Schlotes mit einem Durchmesser von 10 cm beträgt etwa 8 l/m. Theoretisch könnte also ein  $240/8 = 30 \text{ m}$  langer Schlot mit Wasser aus dem Reservoir gefüllt werden. Die Länge des Schlotes wird also durch Lage des durch die ansteifende Suspension gebildeten „Pfropfens“ in der Kerze, durch die Geometrie der DSV-Säule und der Kerze und durch die Herstell(zeit)folge bestimmt.

Solange das von festem Düsenstrahlmaterial (unten) und dünnem Filterkuchen (oben) umschlossene Reservoir kein Wasser abgibt, ist es mechanisch stabil. Wasserverluste können beim Aushub durch das Freilegen von Schloten oder durch das Brechen des sehr festen Filterkuchens bei aushubbedingter Belastung der DSV-Sohle entstehen.

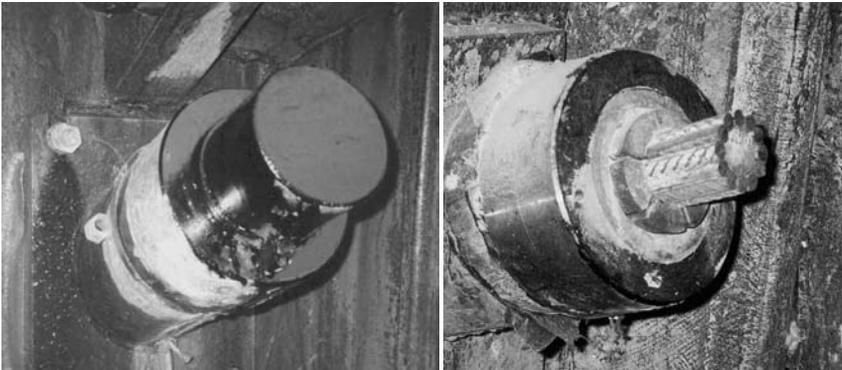
Abbildung 3: Ankerkopf nach dem planmäßigem Absetzen mit und ohne Schutzkappe

Während der Herstellerarbeiten der dritten Ankerlage wurden vom Baustellenpersonal jedoch einzelne schussähnliche Geräusche vernommen, deren Ursache sich zunächst niemand erklären konnte. Nach einigen Tagen wurde von der Bohrmannschaft bemerkt, dass Wasser von oben niedertröpfelte, das offenbar aus den Ankerköpfen der zweiten Ankerlage stammte und in den Vortagen nicht beobachtet worden war. Daraufhin wurden die Ankerköpfe der oberen Lage mit Leitern inspiziert. Hierfür mussten die Schutzkappen der Anker entfernt werden, um die Verkeilung in Augenschein nehmen zu können.

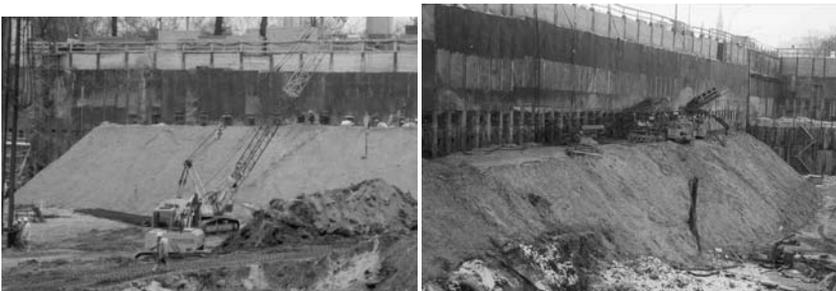
Abbildung 5: Notmaßnahme Vorschüttung zur Verbausicherung und zur Ankerersatzherstellung

Eine anschließende Inspektion der gesamten bisher hergestellten Anker ergab, dass zahlreiche Anker die selben Erscheinungen aufwiesen, Stäbe teilweise oder ganz durch die Verkeilung gerutscht waren. Die vom Baustellenpersonal vernommenen schussähnlichen Geräusche stammten offenbar von dem ruckartigen Durchrutschen der Einzelstäbe durch den Ankerkopf. Die Tragfähigkeit der Anker der noch nicht ganz hergestellten Baugrube war damit in dramatischer Weise nicht mehr mit ausreichender Sicherheit gewährleistet.

Da zunächst sowohl die Ursache als auch der Umfang des Tragfähigkeitsverlustes der Anker vollkommen unklar war, wurde als Sofortmaßnahme zur Verhinderung eines evtl. drohenden kompletten Verbauversagens eine ausreichende Berme angeschüttet, um die Standsicherheit der Verbauwand zu gewährleisten.

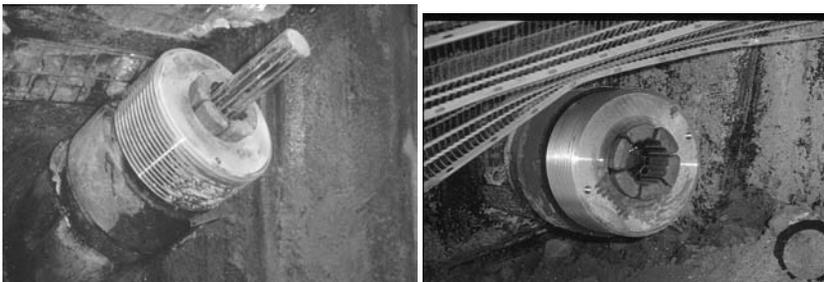
Abbildung 6: aufgesetzter zweite Sicherungsankerköpfe (ausgebildet für Abhebeversuche)

Eine Veränderung der Tragfähigkeit der Verpresskörper wurde nicht festgestellt, so dass Anker, soweit sie aus Sicht des Ankerkopfes wie oben beschrieben gefasst werden konnten, wieder verwendet werden konnten.

Soweit noch ausreichend Stäbe mit genügend Überstand vorhanden waren, wurden so schnell wie möglich zusätzliche Ankerköpfe aufgesetzt, um die Stäbe festzuhalten und den Anker zu sichern. Um zu überprüfen, inwieweit die Anker noch verwendbar waren, wurden die neuen Sicherungsankerköpfe mit einem äußeren Gewinde ausgebildet, um Abhebeversuche durchführen zu können. Diese waren erforderlich um zu überprüfen, welche Traglast die einzelnen Anker noch besaßen und welche Last den vorhandenen Ankern in Abhängigkeit der noch verfügbaren Stabanzahl und der noch zur Verfügung stehenden zu keilenden Überstände noch zugewiesen werden konnte.

Soweit der Überstand der ursprünglichen Stäbe nicht ausreichend lang genug war um einen zweiten Keilträger anzubringen bzw. zu viele der Stäbe nicht mehr gefasst werden konnten, mussten neue Ersatzanker gesetzt werden.

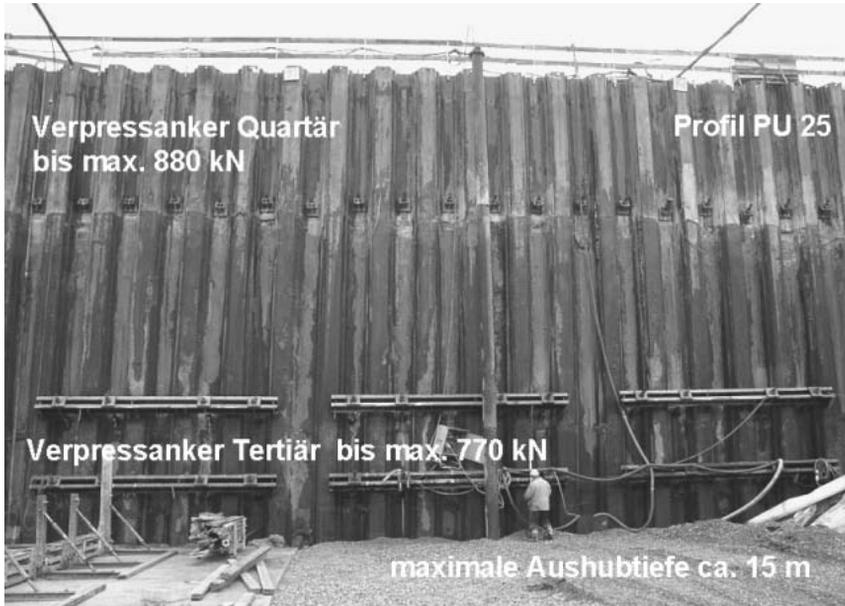
Abbildung 7: Ansicht der planmäßigen Spundwand

Im fraglichen Baugrubenabschnitt waren in der ersten Ankerlage fünf Doppelbohlen von jeweils vier Verpressankern mit fünf Litzen über eine Gurtung gestützt. Die erste Lage Quartäranker war mir erfolgreichen Abnahmeprüfungen hergestellt und der Aushub für die Erstellung der zweiten Ankerlage ausgeführt, als die Bauleitung bei der morgendlichen Baustellenbesichtigung an einer Stelle einen dramatischen Zustand des Verbaus feststellen musste.

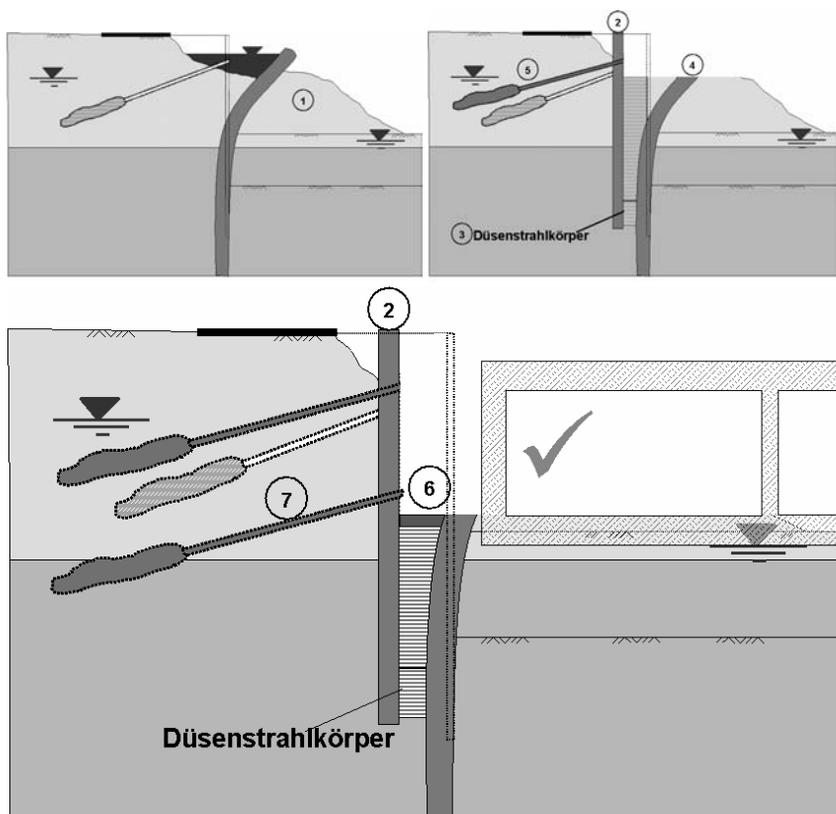
Abbildung 10: Prinzipieller Ablauf der Sanierung

Durch die großen Verformungen der Spundwand, die weit in das Lichtraumprofil des Bauwerkes hineinragte, musste diese zurückgebaut werden um das Bauwerk errichten zu können. Hierzu wurde folgende Maßnahmen durchgeführt:

1. Aufbau einer ausreichenden Vorschüttung für die nachfolgenden Arbeiten
2. Einbau einer zweiten Spundwand hinter der schadhaften Verbauwand
3. Abdichten des Raumes zwischen alter und neuer Spundwand mit einem Düsenstrahlkörper
4. sukzessive Rückbau der alten Spundwand und Anbringung von seitlichen Blechen zwischen alter und neuer Spundwand
5. Setzen einer neuen ersten Ankerlage
6. weiterer sukzessiver Rückbau der alten Spundwand mit seitlicher Verblechung
7. Setzen der zweiten Ankerlage

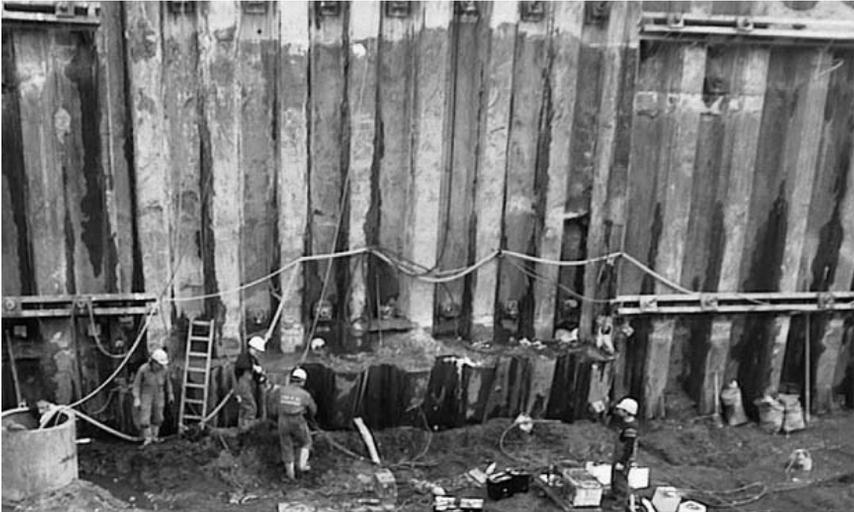
Abbildung 11: Ansicht des sanierten Spundwandteilstückes
