# Vertiefte Überprüfung der Ibratalsperre

*Erwin Dittmar, Christoph Grass, Stephanie Vonhall, Steffen Wolff und Andreas Kunz*

## 1.3 Vertiefte Überprüfung 2020/2021

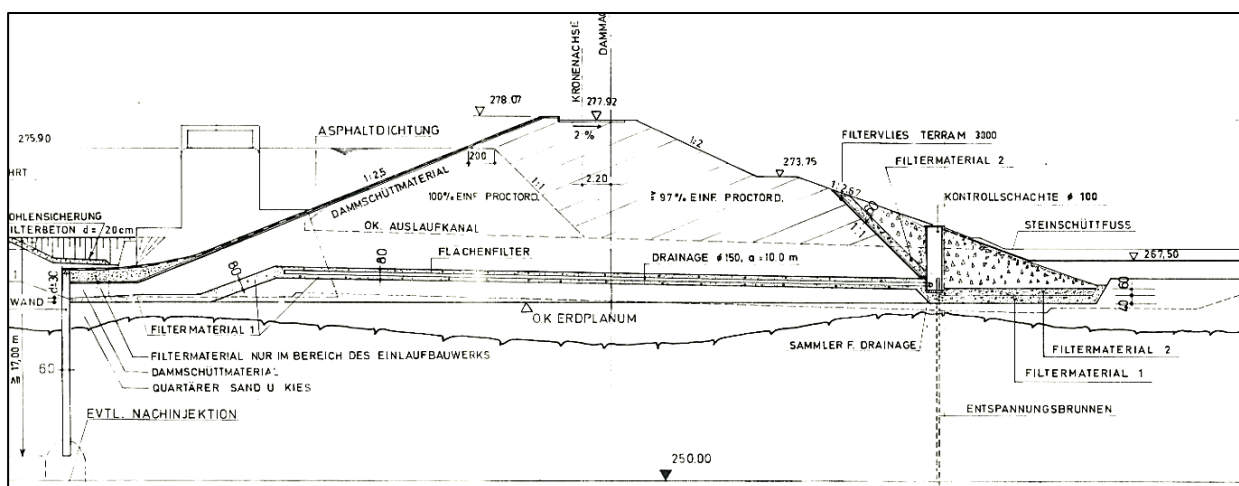
Abb. 3 Querschnitt durch den Steinschüttdamm (Hochtief, 1982)

Der Querschnitt der sanierten Bruchscharte mit dem neuen Dammaufbau sowie der Oberflächendichtung mit Schlitzwand ist in Abbildung 3 dargestellt. Im Zuge der Sanierung wurden zur Kontrolle der Durch- und Unterströmung insgesamt 32 Pegel in verschiedenen Tiefen und 12 Kontrollschächte hergestellt. Vier weitere Messstellen wurden zur Aufzeichnung der Gesamtausflüsse der Dränagen, Flächenfilter und des Bitudrängs eingebracht (Hochtief, 1982).

Anfallendes Sickerwasser wird über einen 80 cm dicken Flächenfilter in der Dammsohle aufgefangen und über im Abstand von 10 m angeordnete Dränagerohre zu einem Sammler und Kontrollschächten am luftseitigen Dammfuß abgeführt.

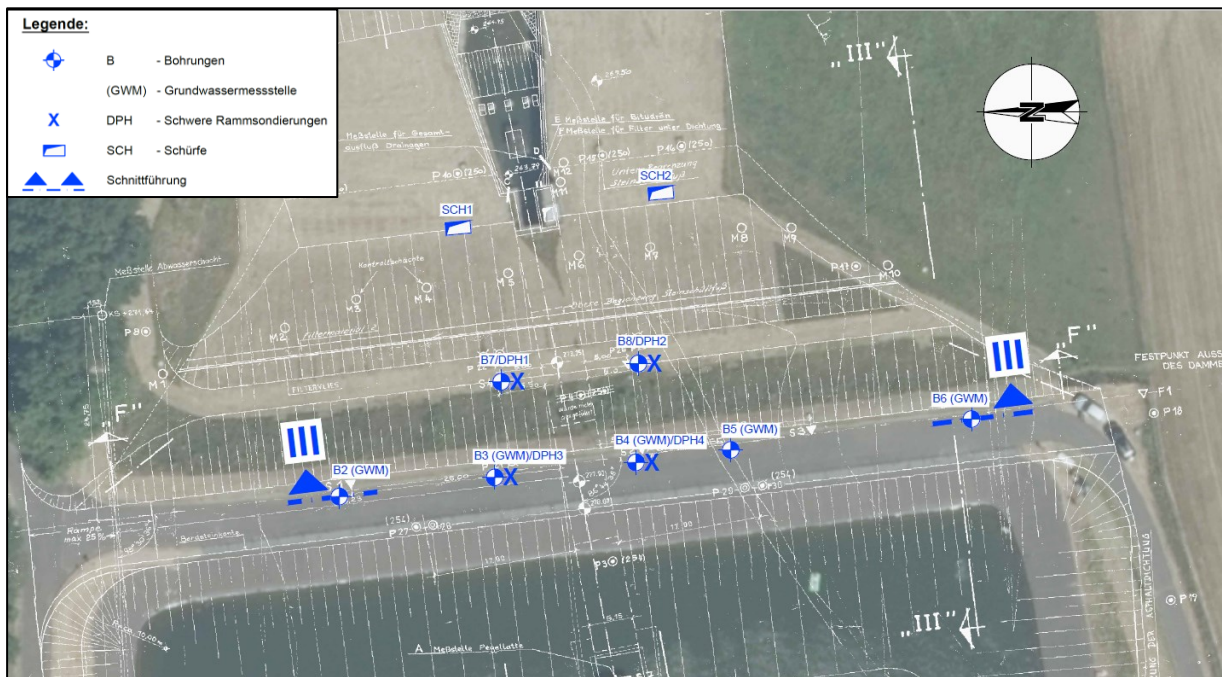
**Abb. 4** Aufschlusslageplan (Arcadis, 2021)

Im Rahmen der geologischen Erkundung wurden Kernbohrungen mit durchgehender Gewinnung gekernter und nicht gekernter Proben bis in Tiefen von 20 m unter Geländeoberkante (GOK) sowie schwere Rammsondierungen (DPH) in Tiefen bis 15 m unter GOK entlang der Dammkrone sowie der luftseitigen Berme durchgeführt. Zur Erkundung der Dränagefähigkeit des Steinschüttfußes wurden zwei Baggerschürfe bis 1,9 m unter GOK hergestellt. Fünf Aufschlussbohrungen entlang der Dammkrone wurden zu Grundwassermessstellen ausgebaut. Der Aufschlusslageplan ist in Abbildung 4 dargestellt.
