Modellversuch Kolkstabilität für 14 Staustufen an Lech und Donau am Modell der Staustufe Feldheim (M 1:30)

Auftraggeber: Bayerische Elektrizitätswerke GmbH
Bearbeitung: Dr.-Ing. Richard Huber
Zeitraum: 01.01.2009 - 15.12.2009

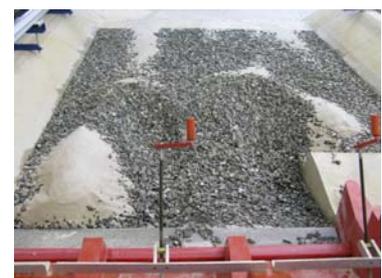
Im Unterwasserbereich unterhalb des Tosbeckens bzw. des KW-Auslaufs musste die feste Sohle ausgebaut werden und durch das jeweils entsprechende maßstäblich abgebildete Sohl- bzw. Kolkenschutzmaterial ersetzt werden. Die Bewertung der Stabilität erfolgte durch visuelle Beurteilungen des Nachbettes sowie durch 3d-Kolktaufnahmen mittels eines automatisierten Laser-Messsystems.
