Lehrstuhl und Prüfamt für Grundbau, Bodenmechanik und Felsmechanik der Technischen Universität München

> Schriftenreihe Heft 17

# Vergleichsuntersuchungen über die Wirkung von vibrierend und oszillierend arbeitender Verdichtungswalze

von Rudolf Floss Andreas Reuther

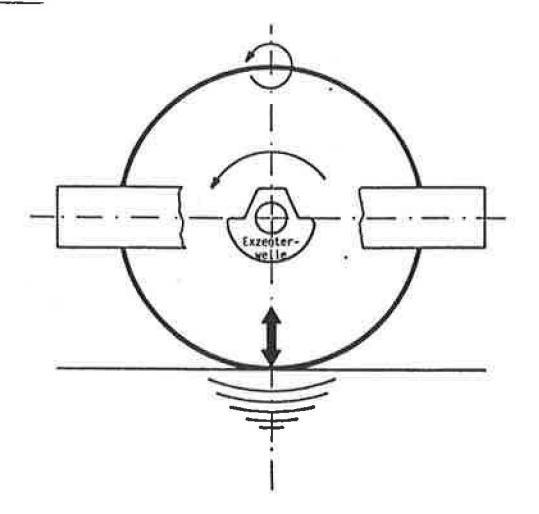
Bild 1: Prinszipskizze des Vibrators

Bild 1 zeigt den prinzipiellen Aufbau des Vibrators. Die Vibration wird von einem Kreisschwinger erzeugt. Exzentrisch zum Mittelpunkt der im Zentrum der Bandage umlaufenden Rotorwelle angeordnete Massen erzeugen Fliehkräfte, die den Walzenkörper in eine rotierende Schwingung versetzen.

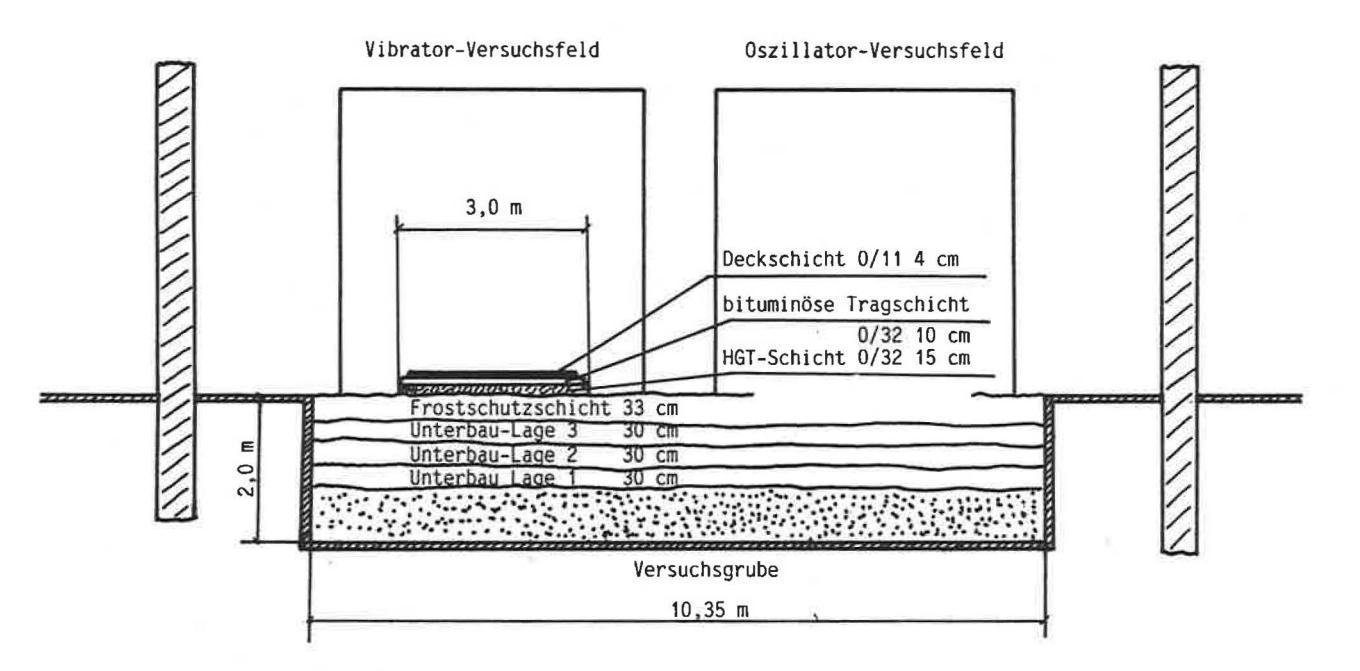
# Bild 3: Versuchsfelder

Bild 3 zeigt eine Schnittzeichnung des Versuchsaufbaus. Die Unterbaulagen und die Frostschutzschicht wurden über die gesamte Breite der Versuchsgrube eingebaut. Die Abmessungen der Oberbauschichten erstreckten sich über eine Länge von je 30 m und eine Breite von je 3 m. Die Baustoffeigenschaften gehen aus Kapitel 5 hervor.

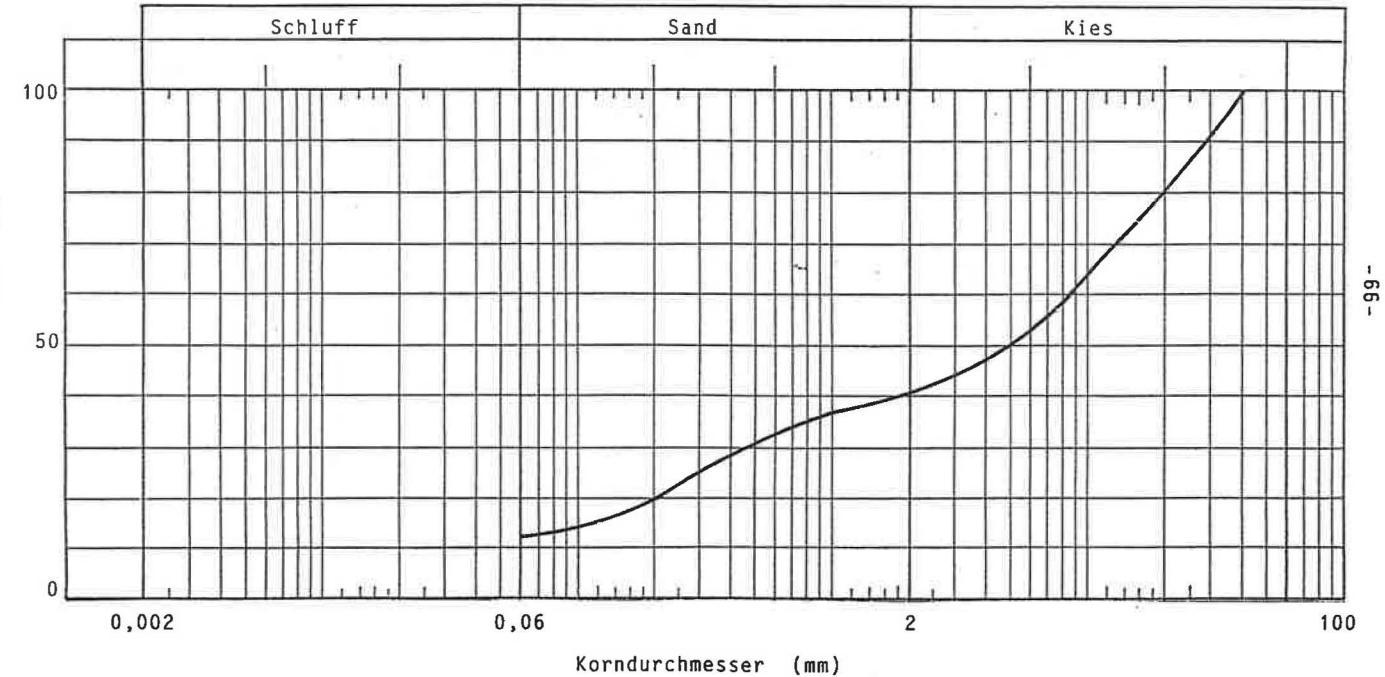
Bild 4: Sieblinie Unterbaumaterial

Als Unterbaumaterial wurde ein mittelbindiger, gemischtkörniger Kies der Frostempfindlichkeitsklasse F2 (gering bis mittel frostempfindlich) verwendet. Sieblinie /11/ und Proctorcharacteristik /12/ können den Bildern 4 und 5 entnommen werden. Die ZTVE-StB 76 fordert für diese Bodengruppe (GU nach DIN 18 196 /14/) einen Verdichtungsgrad bis 50 cm unterhalb des Planums von D<sub>Pr</sub> = 100 % und einen Verformungsmodul Ev2 von mindestens 100 MN/m<sup>2</sup>.

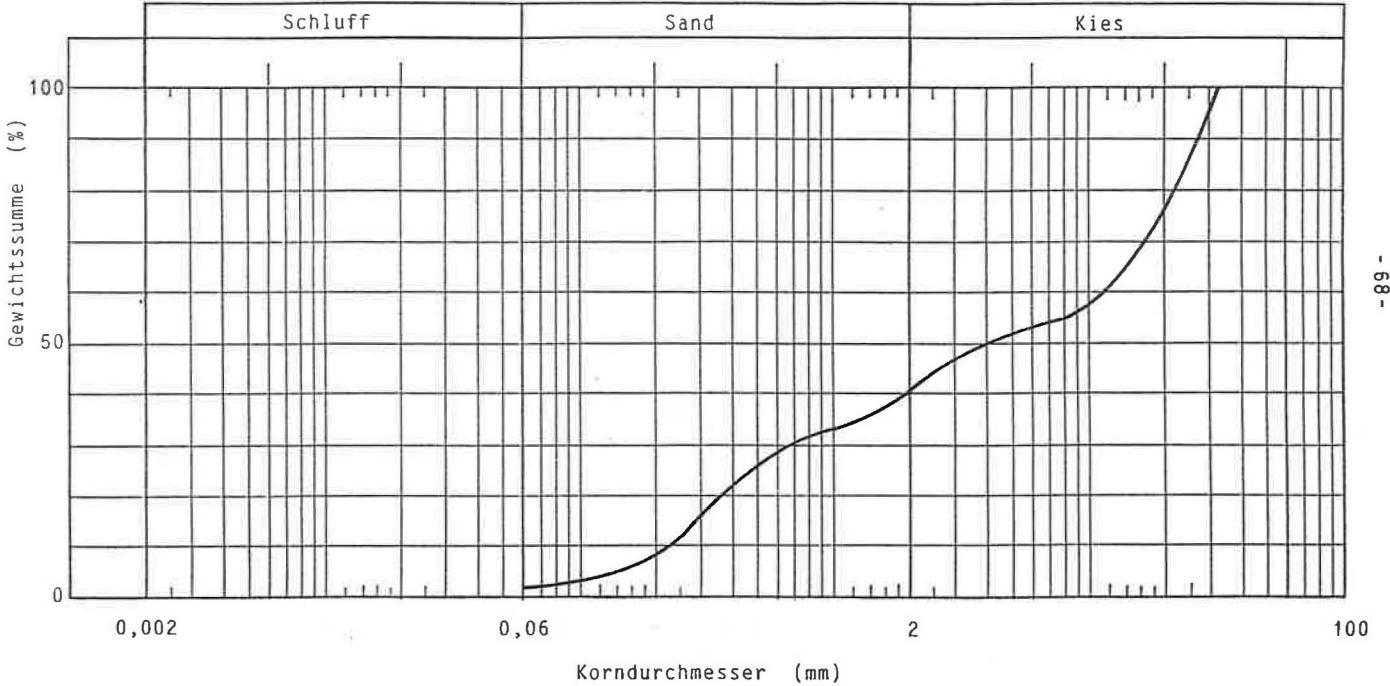
# Bild 6: Sieblinie Frostschutzkies

Als erste Tragschicht wurde eine Frostschutzschicht aus einem weitgestuften, rundkörnigen Kies-Sand-Gemisch der Bodengruppe GW und der Frostempfindlichkeitsklasse F1 (nicht frostempfindlich) hergestellt. Sieblinie und Proctorcharacteristik sind in den Bildern 6 und 7 dargestellt. Die Sieblinie zeigt eine stetig verlaufende Körnungslinie innerhalb des gemäß ZTVT-StB 86 vorgeschriebenen Bereiches.

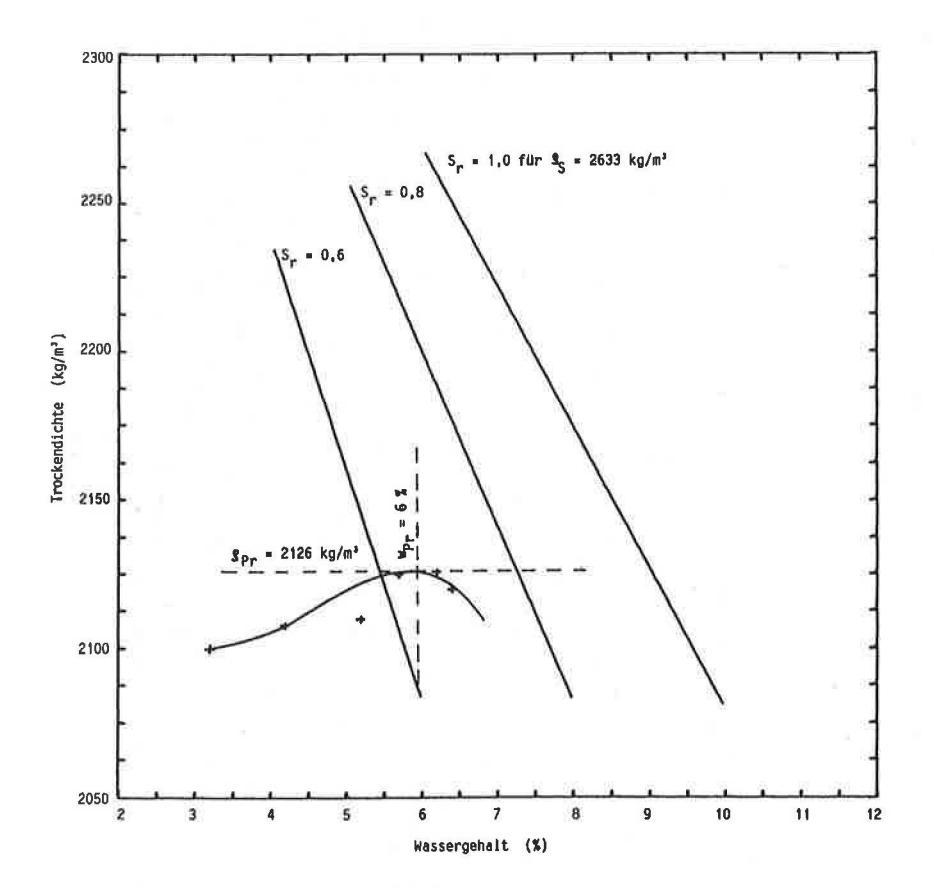
Bild 7: Proctorkurve Frostschutzkies

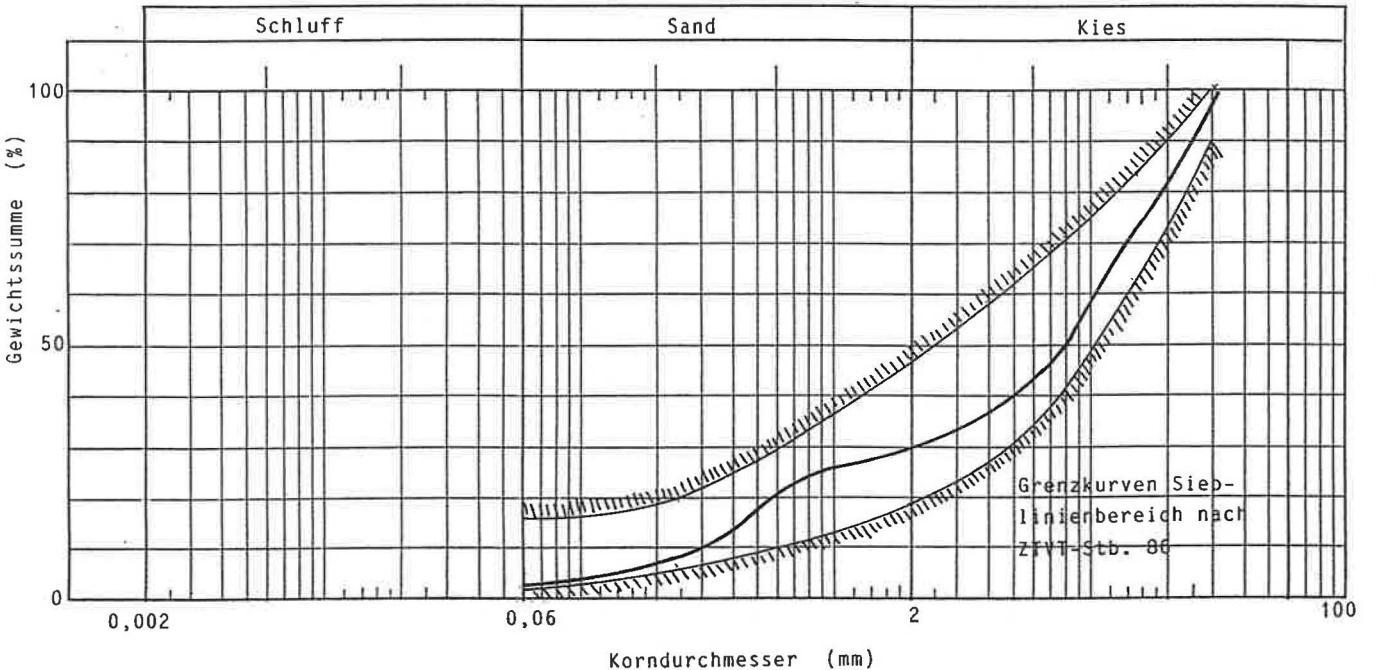
#### Bild 8: Sieblinie HGT-Grundmaterial

Auf der Frostschutzschicht wurde eine hydraulisch gebundene Tragschicht eingebaut. Grundmaterial war ein ungebrochenes Kies-Sand-Gemisch gemäß ZTVT-StB 86 (Korngemisch 0/32). Die erforderlichen Eignungsprüfungen wurden von dem zuständigen Betonlieferanten durchgeführt. Die Sieblinie des Grundmaterials (ohne Bindemittel) sowie die bei der Eignungsprüfung ermittelte Proctorcharacteristik für einen mittleren Bindemittelgehalt von 4 % zeigen die Bilder 8 und 9. Folgende Kennwerte gelten für das HGT-Material:

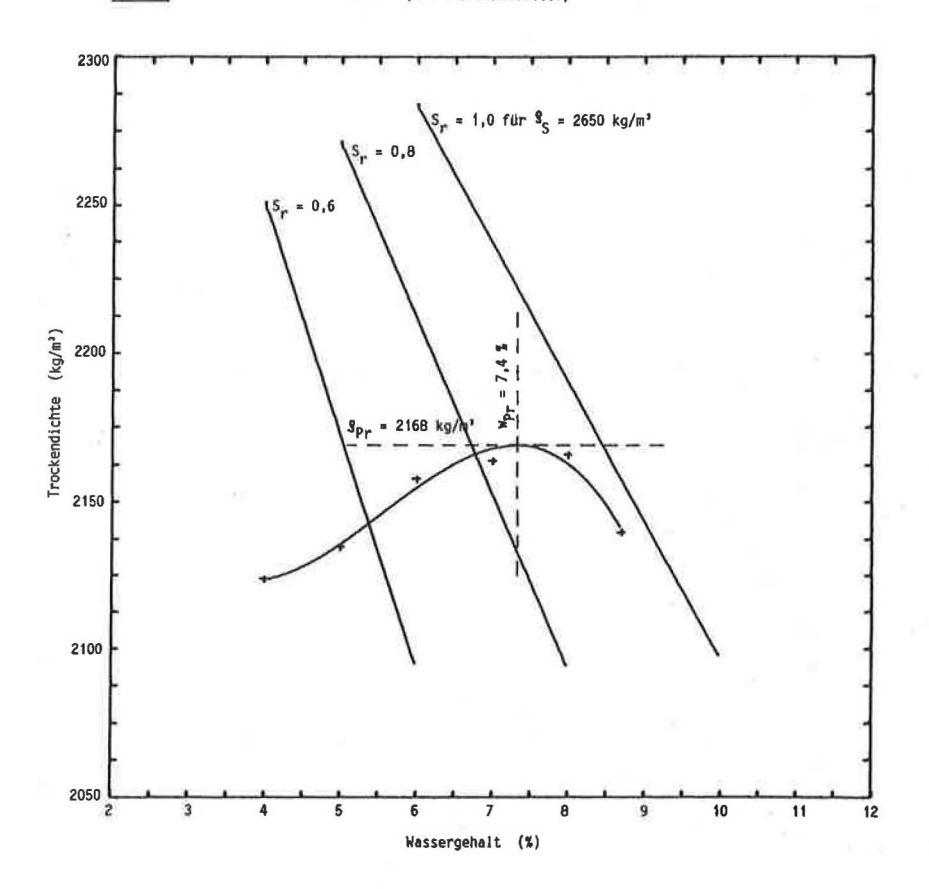
Bild 9: Proctorkurve HGT-Material (mit 4 % Bindemittel)

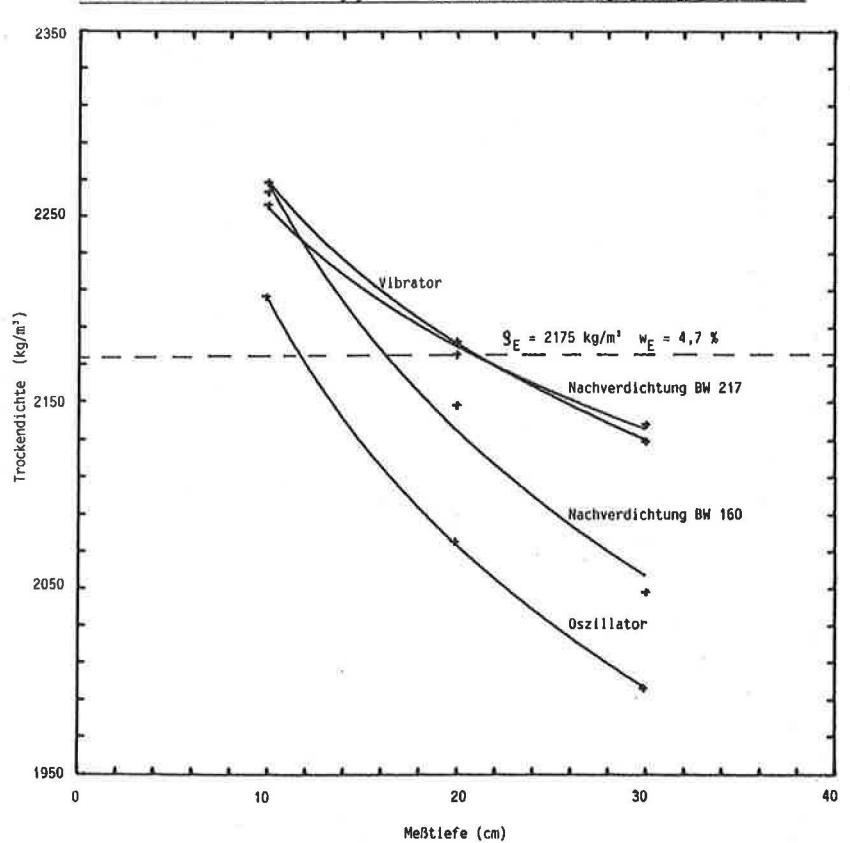
Bild 11: Trockendichte in Abhängigkeit von der Meßtlefe (16 Übergänge, Lage 1 Unterbau)

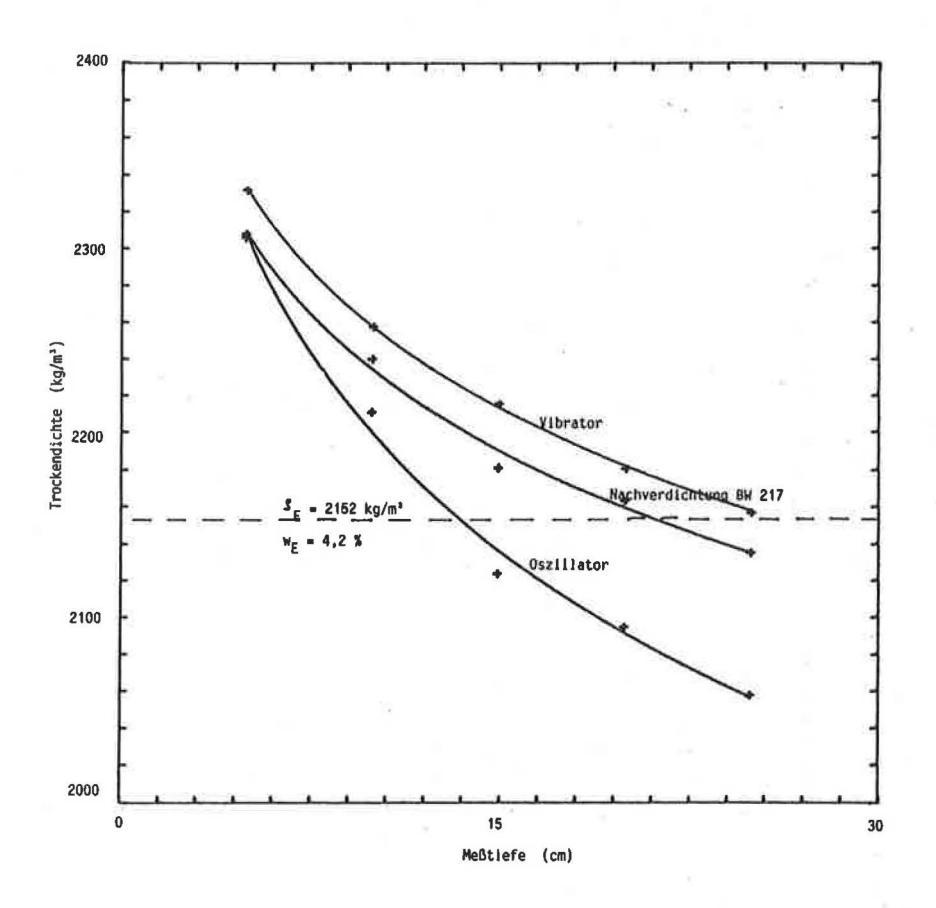
Bild 13: Trockendichte in Abhängigkeit von der Meßtiefe (16 Übergänge, Lage 2 Unterbau)

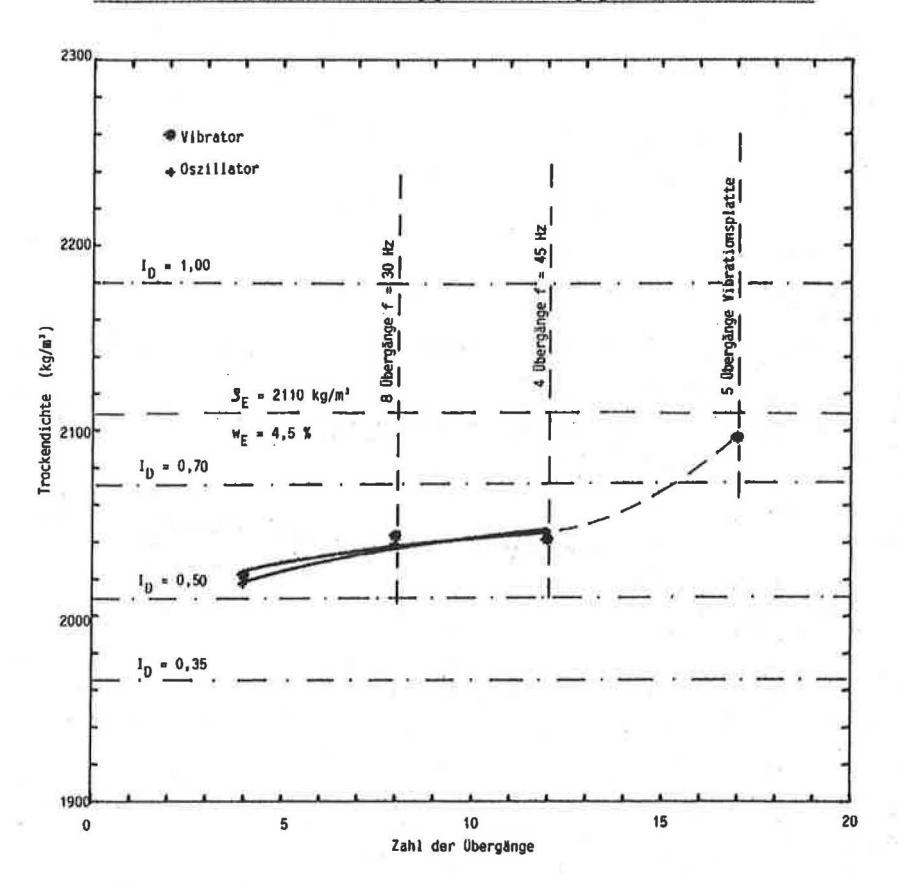
Bild 17: Nittlere Trockendichte in Abhängigkeit von der Übergangszahl (Frostschutzschicht)

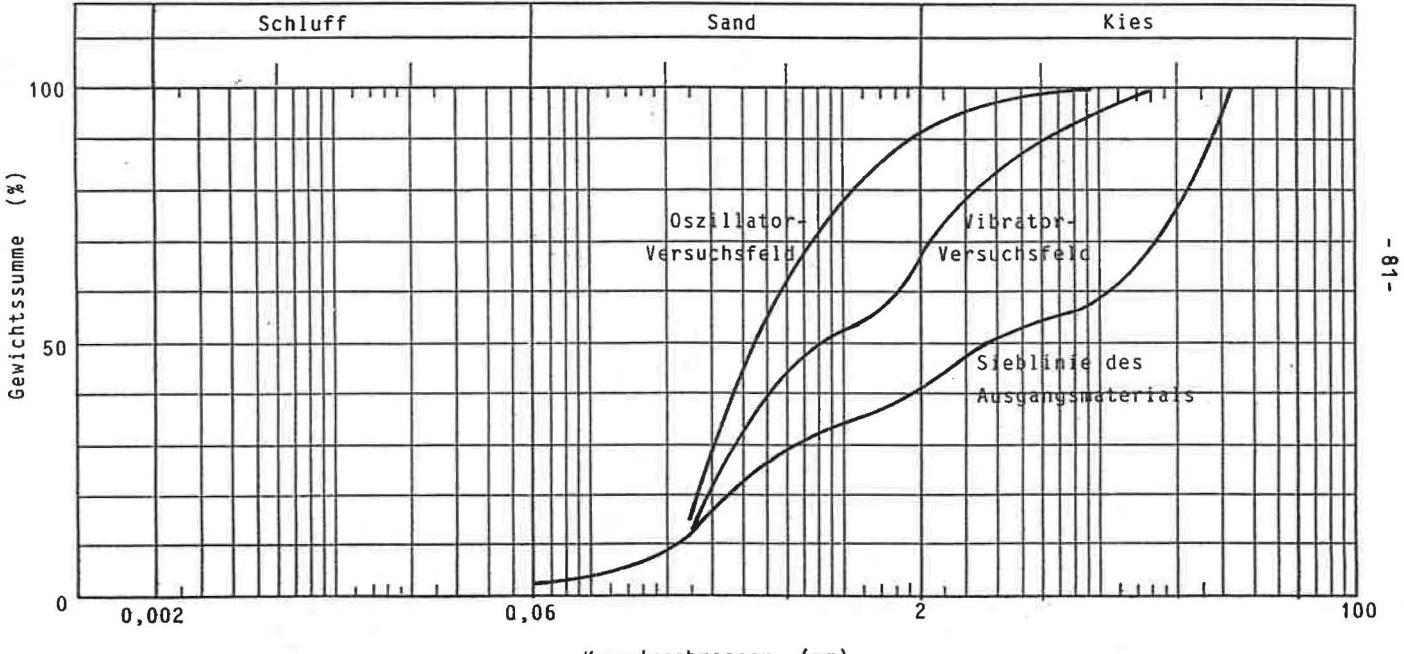
Bild 19: Frostschutzschicht: Sieblinien des abgekehrten Oberflächenmaterials und Sieblinie des Ausgangsmaterials

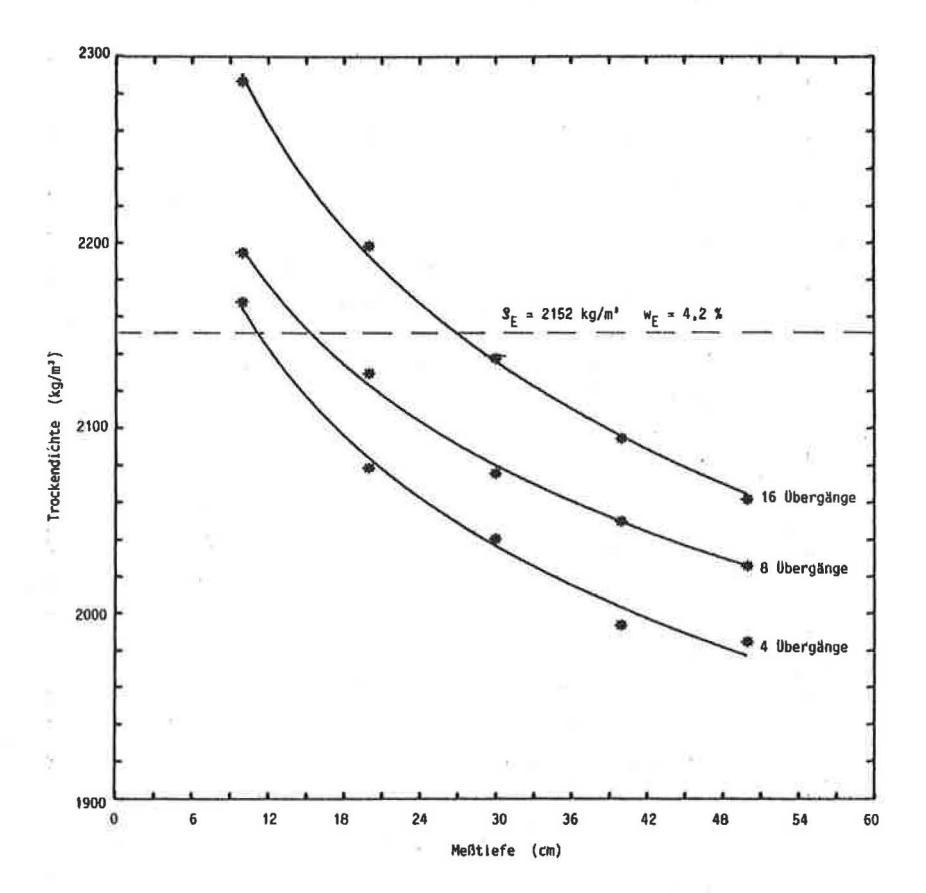
Bild 22: Vibrator Versuchsfeld: Unterbaumaterial mit 0,7 m Schütthöhe; Trockendichte in Abhängigkeit von der Meßtiefe bei 4, 8 und 16 Übergängen

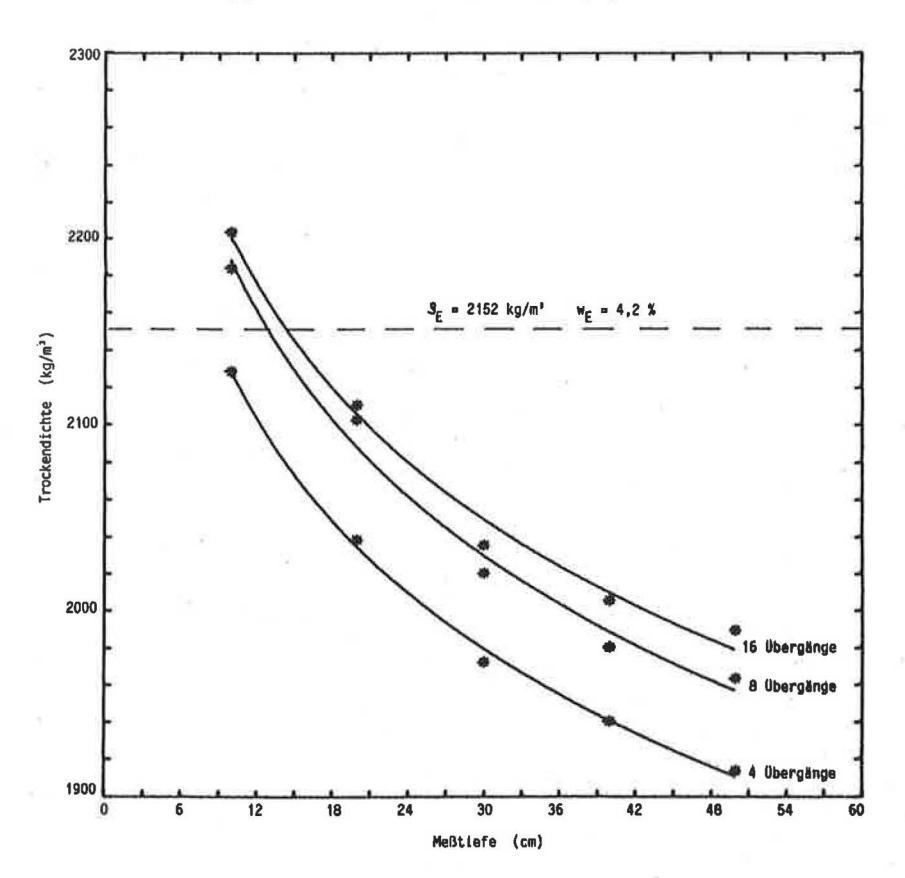
<u>Bild 23:</u> Oszillator-Versuchsfeld: Unterbaumaterial mit 0,7 m Schütthöhe; Trockendichte In Abhängigkeit von der Meßtlefe bei 4, 8 und 16 Übergängen

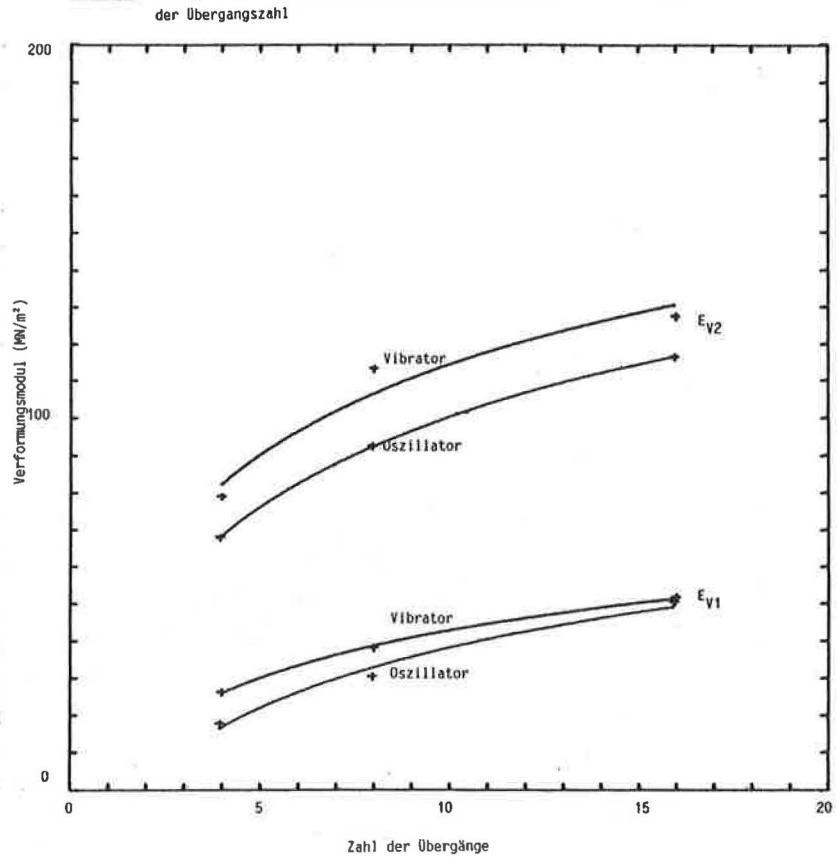
Bild 24: Untergrundboden mit 0,7 m Schütthöhe: Verformungsmoduln in Abhängigkeit von

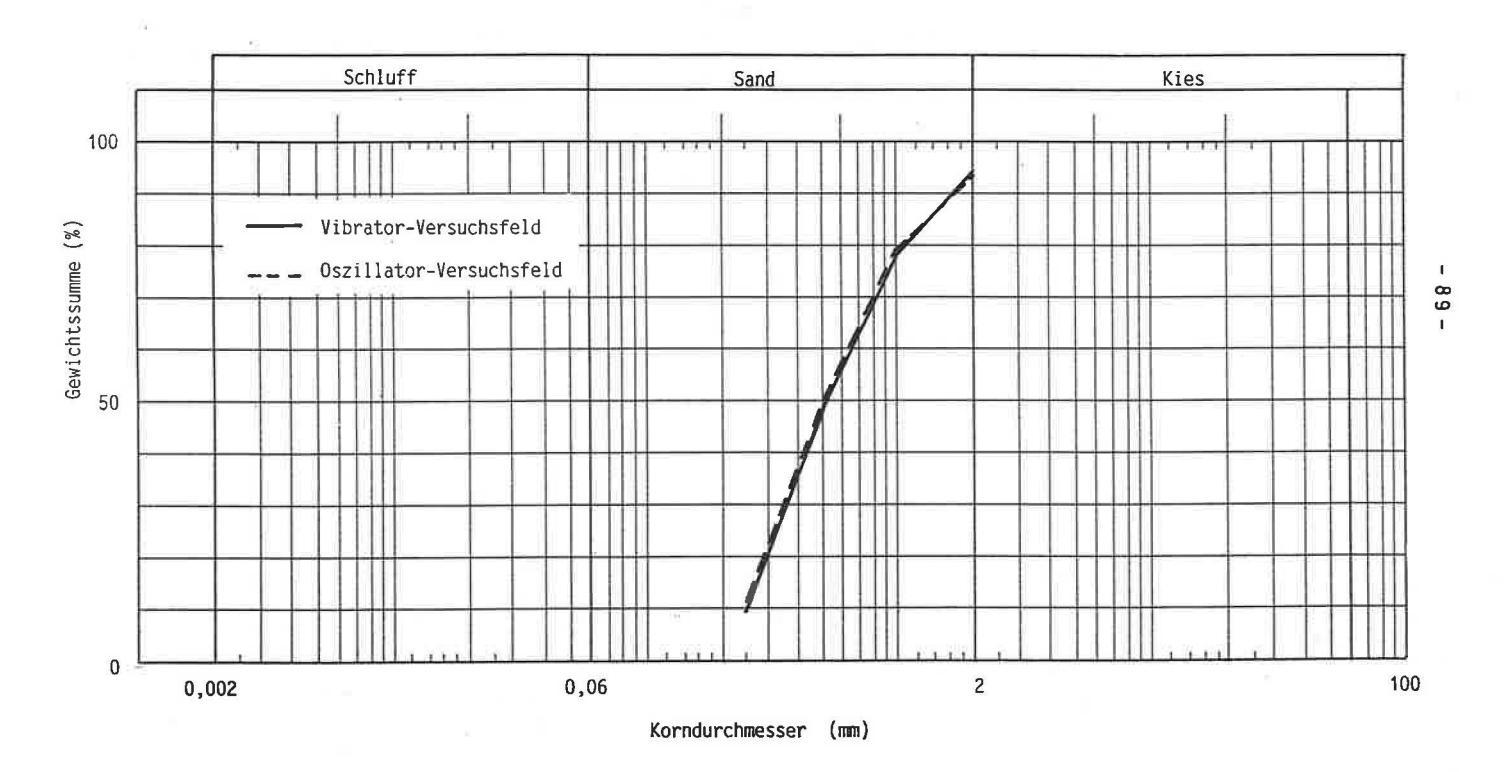
Bild 27: Nachuntersuchung auf dem Frostschutzmaterial: Sieblinien des abgekehrten Oberflächenmaterials

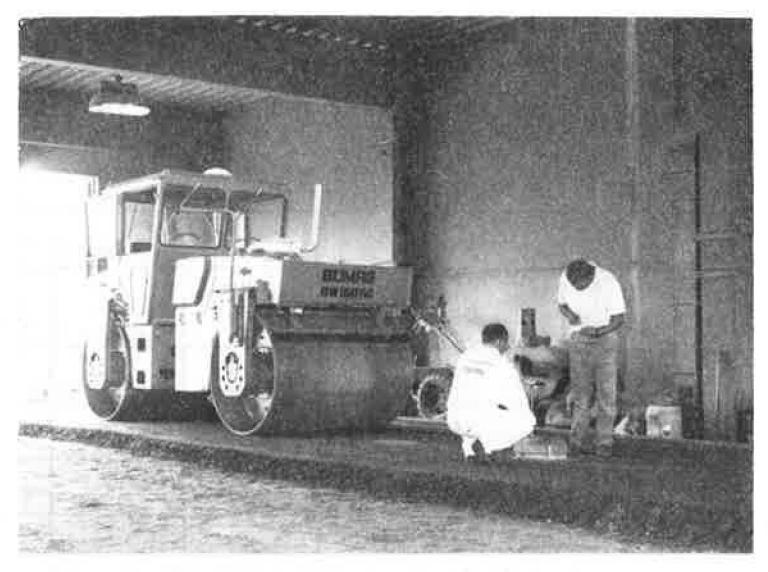
Photo 1: Tandem-Vibrationswalze BW 160 AD 1

Zur Verdichtung wurde eine BOMAG-Walze vom Typ BW 160 AD 1 verwendet (Photo 1). Es handelt sich um eine Tandem-Vibrationswalze mit zwei Amplituden, die sowohl im Erdbau als auch im bituminösen Straßenbau eingesetzt wird. Die hintere vibrierende Bandage wurde gegen eine Bandage mit Oszillations-Schwingsystem ausgetauscht. Die Walze wurde vor dem Testeinsatz auf einer öffentlichen Waage verwogen. Die Differenz in der statischen Achslast zwischen Vorder- und Hinterachse von 400 kg wurde während des Verdichungsbetriebes durch Füllen des vorderen Wassertanks ausgeglichen, so daß auf beiden Achsen eine statische Linienlast von 28 kg/cm sichergestellt war.

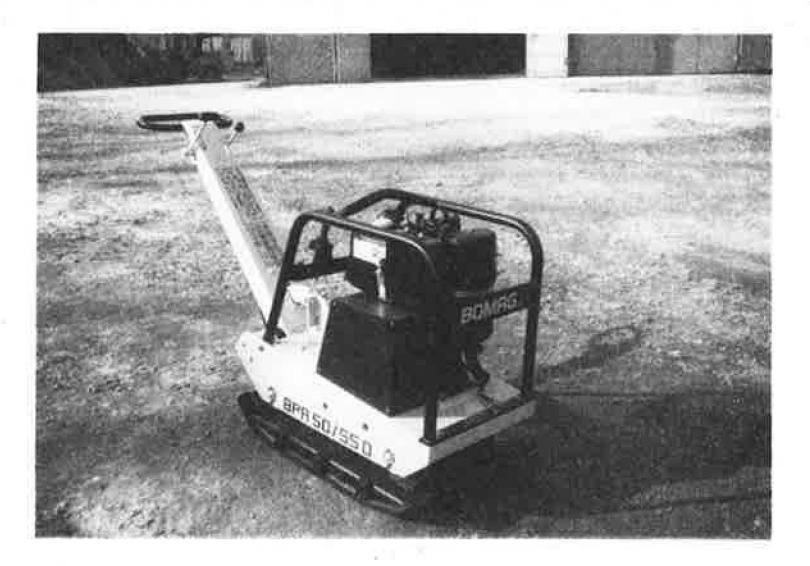
Photo 2: Vibrationsplatte BPR 50/55 D

Zur Nachverdichtung der Frostschutzschicht wurde eine Vibrationsplatte vom Typ BPR 50/55 eingesetzt (Photo 2). Die für diese Testreihe wesentlichen Maschinendaten sind in Tabelle 1 aufgelistet.

Nach Abschluß der Walzübergänge wurde die Wirkung einer schweren Vibrationsplatte (BPR 50/55, Betriebsgewicht = 420 kg, statische Flächenlast = 1632 kg/m<sup>2</sup>) zur Nachverdichtung der Schicht getestet.

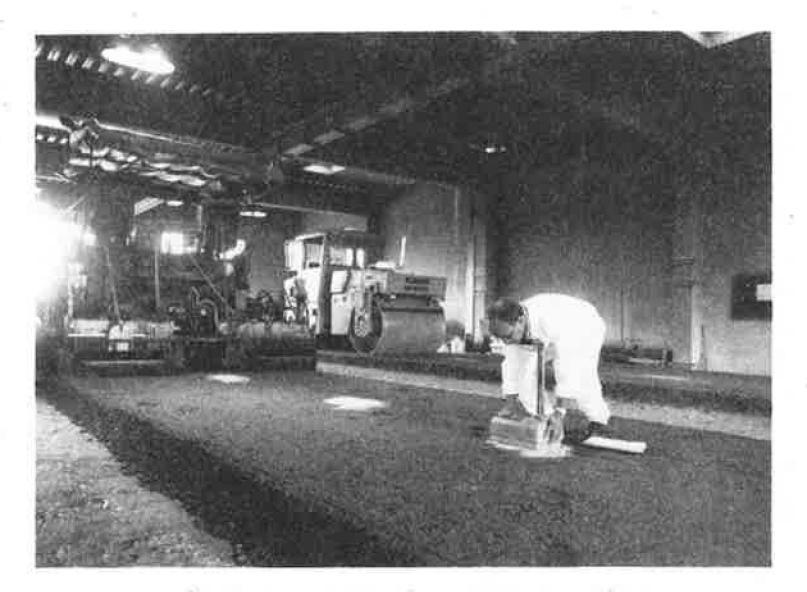
Photo 6: Einbau der hydraulisch gebundehen Tragschicht mit Fertiger und Messung der Schüttdichte mit der TROXLER-Sonde 3440

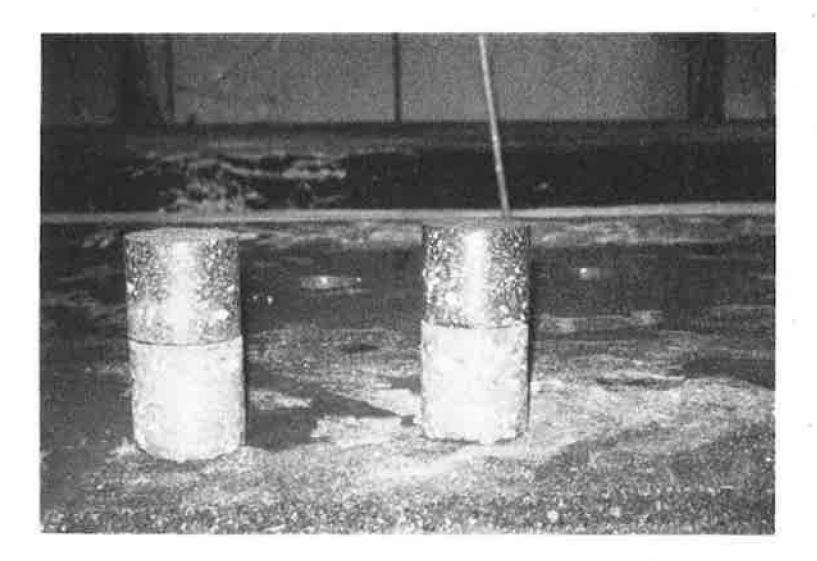
Photo 8: Borhkerne des Oberbaus (Deckschicht, bituminöse Tragschicht, hydraulisch gebundene Tragschicht)

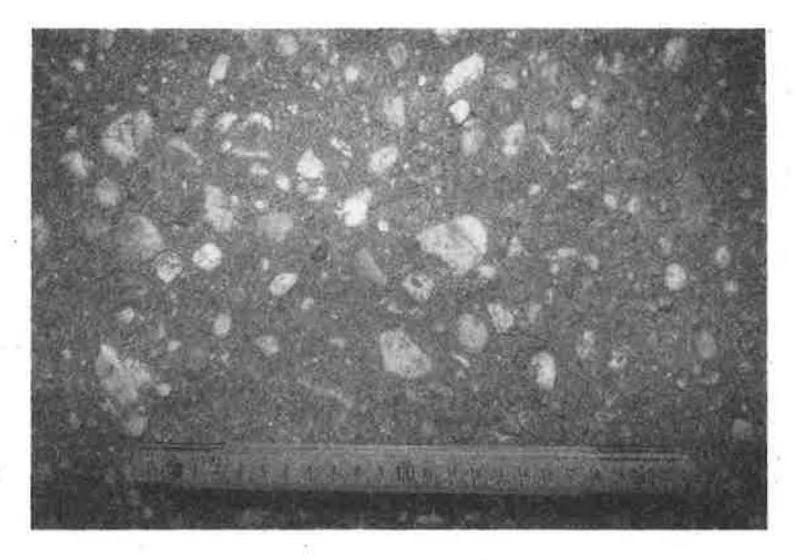
Photo 13: Vibrator-Versuchsfeld: Oberflächenstruktur der Frostschutzschicht nach Entfernen des losen Oberflächenmaterials

Die Summe aller Beobachtungen deuten auf eine weniger gut geschlossene, verdichtete und verzahnte Oberflächenzone im Vibrator-Versuchsfeld für das feinkornarme Frostschutzmaterial hin.

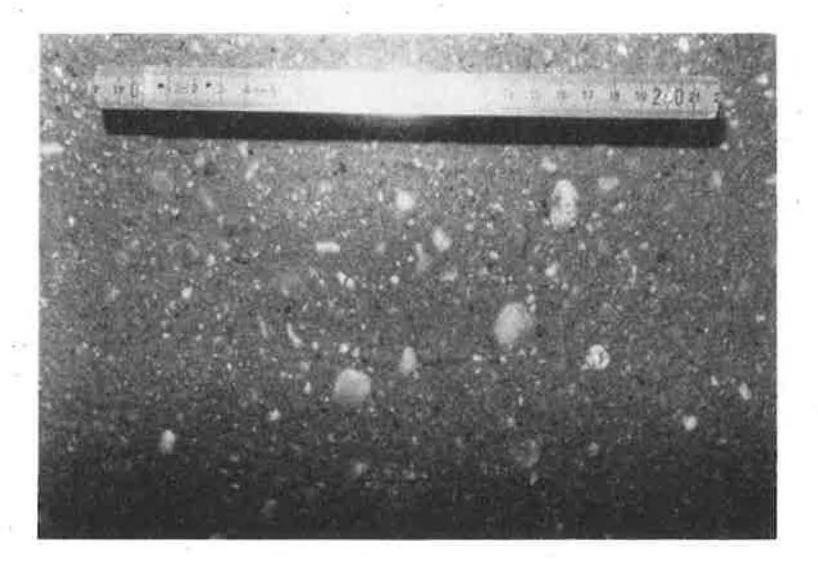
Photo 14: Oszillator-Versuchsfeld: Oberflächenstruktur der Frostschutzschicht nach Entfernen des losen Oberflächenmaterials

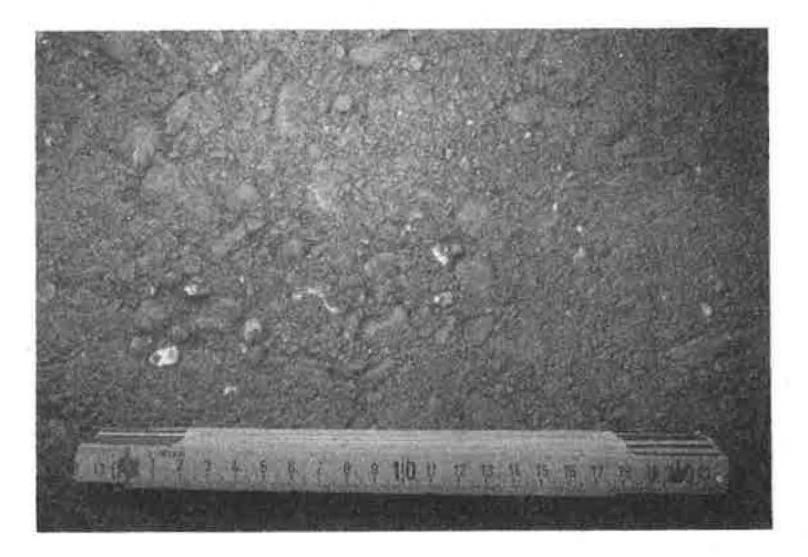
Photo 17: Vibrator-Versuchsfeld: Oberflächenstruktur der hydraulisch gebundenen Tragschicht nach Entfernen des losen Oberflächenmaterials

Die Oberflächen beider Versuchsfelder zeigten Rißstrukturen, die sich bei der Oszillationsverdichtung infolge Scherwirkung schuppenförmig, bei der Vibrationsverdichtung infolge Auflockerung ziemlich ungeregelt darstellten. Ein Herauslösen von größeren Körnern, wie noch auf der Frostschutzschicht im Vibrationsversuchsfeld beobachtet, konnte auf der Oberfläche der hydraulisch gebundenen Tragschicht offensichtlich auf Grund der hydraulischen Bindung nicht mehr festgestellt werden.

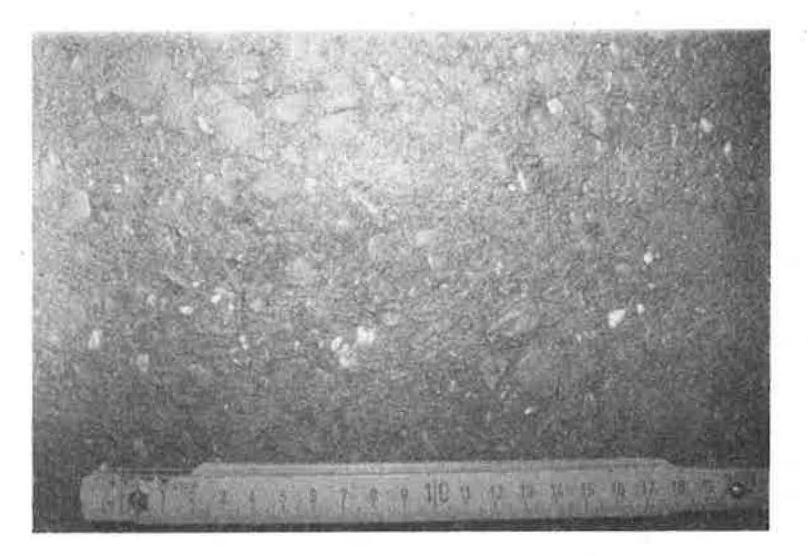
Photo 18: Oszillator-Versuchsfeld: Oberflächenstruktur der hydraulisch gebundenen Tragschicht nach Entfernen des losen Oberflächenmaterials

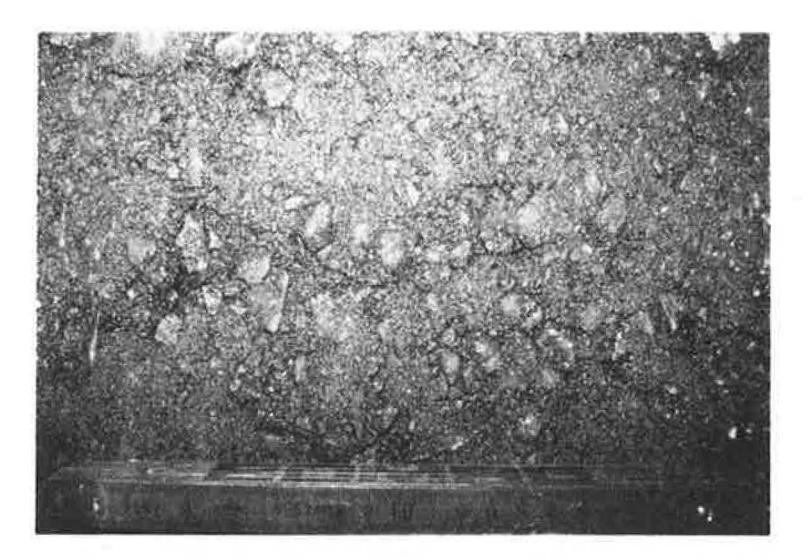
Photo 19: Vibrator-Versuchsfeld: Rißbildungen in der bituminösen Tragschicht

Bei beiden Verdichtungsarten bildeten sich an der Oberfläche Risse aus, wenn die Zahl der Übergänge groß war. Wird die Zahl der Übergänge so begrenzt, daß dies nicht eintritt, kann mit der Oszillationsverdichtung eine relativ geschlossenere Oberfläche erreicht werden.

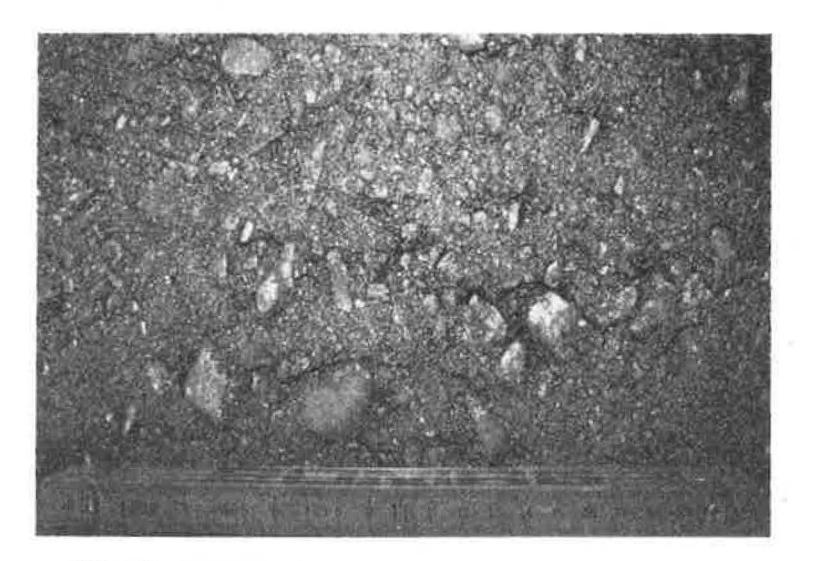
Photo 20: Oszillator-Versuchsfeld: Rißbildungen in der bituminösen Tragschicht

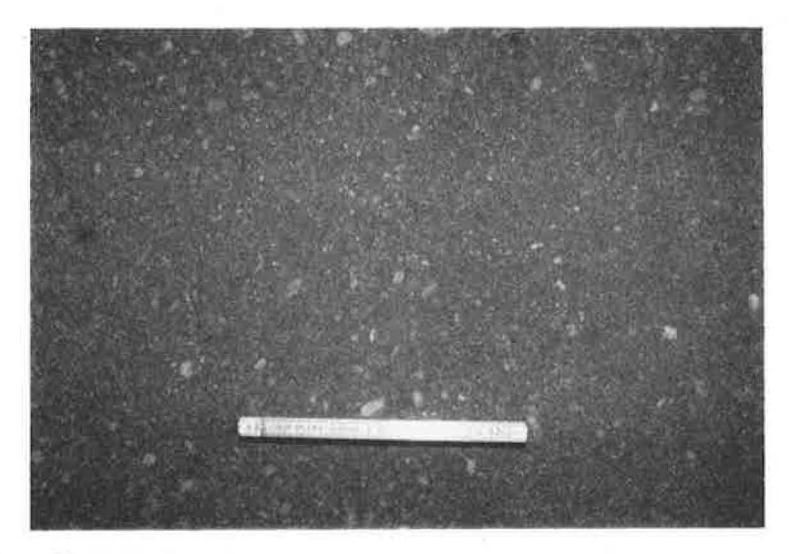
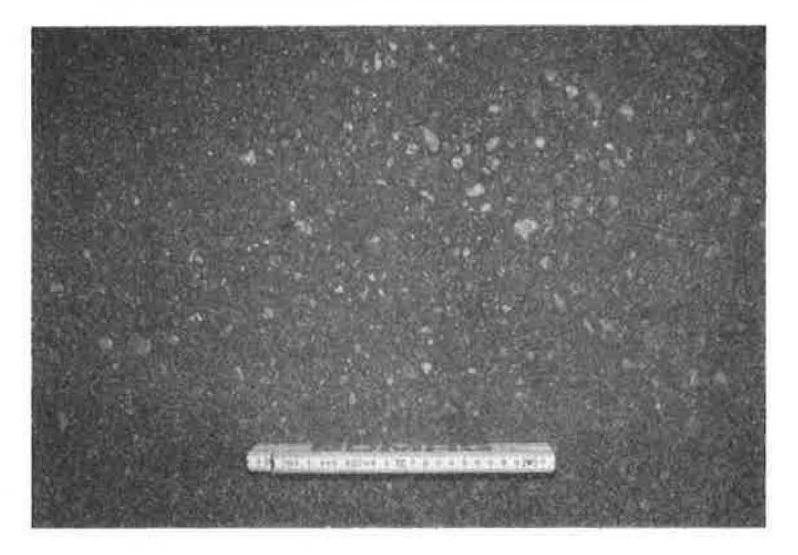
Photo 21: Nachuntersuchung auf dem Frostschutzmaterial (Vibrator mit 0,2 mm Verdichtungsamplitude): Oberflächenstruktur nach Entfernen des losen Oberflächenmaterials im Vibrator-Versuchsfeld

Photo 22: Nachuntersuchung auf dem Frostschutzmaterial (Vibrator mit 0,2 mm Verdichtungsamplitude): Oberflächenstruktur nach Entfernen des losen Oberflächenmaterials im Oszillator-Versuchsfeld

Die Photos 21 und 22 zeigen Oberflächenaufnahmen beider Versuchsfelder nach Entfernen des losen Oberflächenmaterials. Es sind keine Unterschiede erkennbar. Das Herauslösen größerer Körner aus der Oberfläche des Vibrator-Versuchsfeldes trat bei der Verdichtung mit der reduzierten Vibrationsamplitude nicht mehr auf. Bestätigt wurde das auch durch die vom losen Oberflächenmaterial angefertigten Siebanalysen (siehe Bild 27). Aus den Ergebnissen muß gefolgert werden, daß im ersten Versuchsprogramm das sand- und feinkornarmen Frostschutzmaterial mit zu großer Amplitude und damit zu großem Energieangebot verdichtet worden war.
